# U-Car Grading Report

# U-car Grading Report

รุ่น	FORD FOCUS 2.0 S		
สี	Wine red	หมายเลขทะเบียน (Plate number)	3กย2014
รุ่นปี	2013	เลขไมล์	121,842กม.
แบบ	เลขตัวถัง	MPB1XXMXB1DA45692

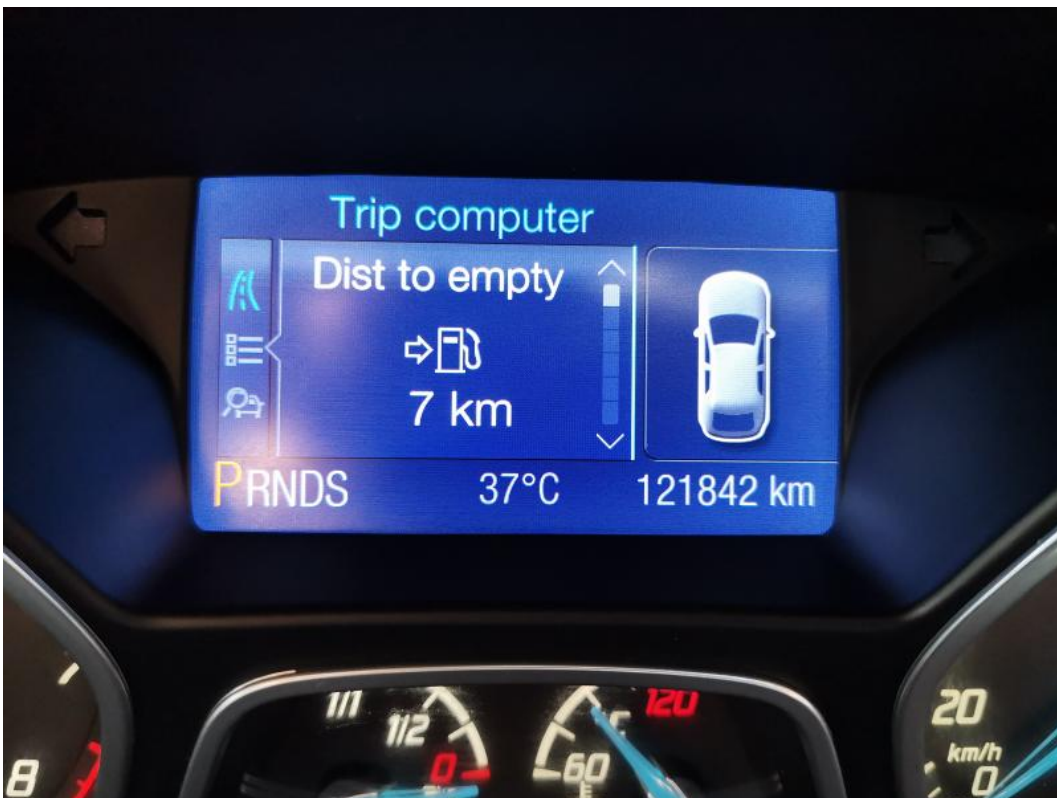
การวินิจฉัย CP 1

**Health Reports**

System Name	Status
ABS (Anti-Lock Braking System)	No Fault Code
ACM (Audio Control Module)	No Fault Code
APIM (Accessory Protocol Interface Module)	No Fault Code
BCMII (Body Control Module)	No Fault Code
DDM (Driver Front Door Module)	No Fault Code
FCDIM (Front Control/Display Interface Module)	No Fault Code
FDSM (Front Distance Sensing Module)	No Fault Code
HCM (Headlamp Control Module)	No Fault Code
HVAC (Heating Ventilation Air Conditioning)	No Fault Code
IPC (Instrument Panel Control Module)	No Fault Code
PAM (Parking Aid Module)	No Fault Code
PCM (Powertrain Control Module)	No Fault Code

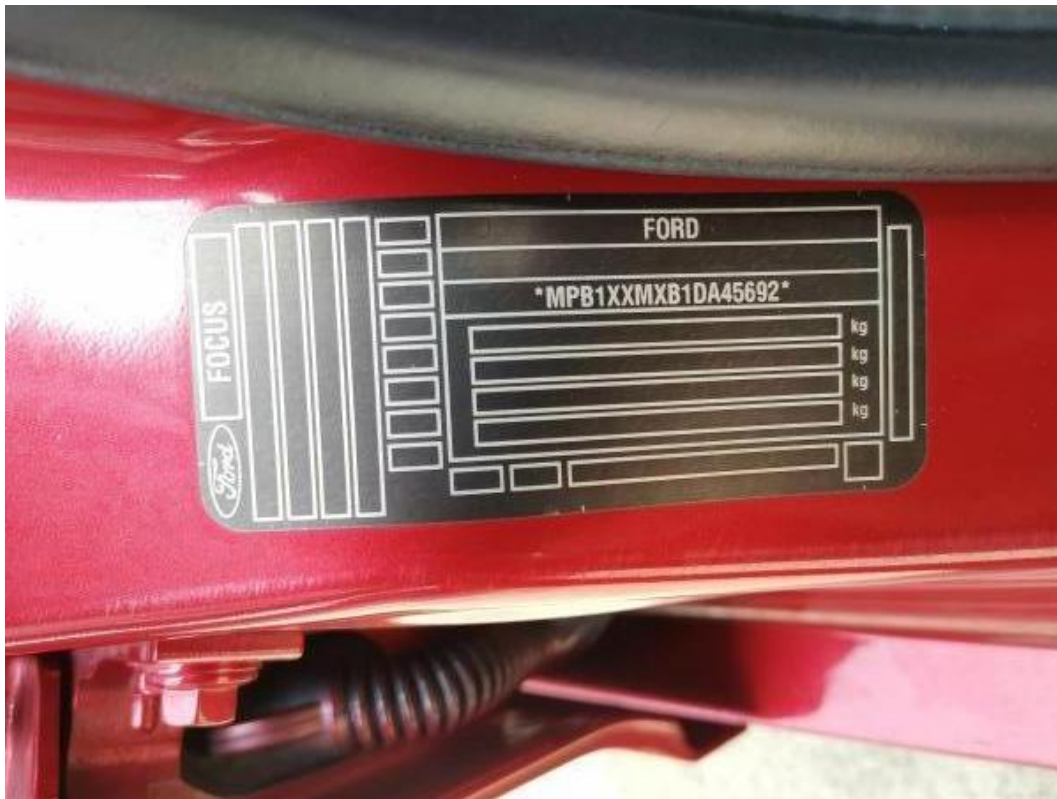
การวินิจฉัย CP 2

**Health Reports**

System Name	Status
FCDIM (Front Control/Display Interface Module)	No Fault Code
FDSM (Front Distance Sensing Module)	No Fault Code
HCM (Headlamp Control Module)	No Fault Code
HVAC (Heating Ventilation Air Conditioning)	No Fault Code
IPC (Instrument Panel Control Module)	No Fault Code
PAM (Parking Aid Module)	No Fault Code
PCM (Powertrain Control Module)	No Fault Code
PDM (Passenger Front Door Module)	No Fault Code
PSCM (Power Steering Control Module)	No Fault Code
RCM (Restraint Control Module)	No Fault Code
RFA (Remote Function Actuator)	No Fault Code
SASM (Steering Angle Sensor Module)	No Fault Code
TCM (Transmission Control Module)	No Fault Code
