U-Car Grading Report

รายงานผลการตรวจเช็คสภาพรถยนต์
ภายใต้การดูแลของสมาคมการประเมินสภาพรถยนต์ประเทศไทย

รุ่น	TOYOTA ALTIS 1.6		
สี	Silver	หมายเลขทะเบียน (Plate number)	3กฐ2115
รุ่นปี	2013	เลขไมล์	157,708กม.
แบบ	เลขตัวถัง	MRO53REE104169037

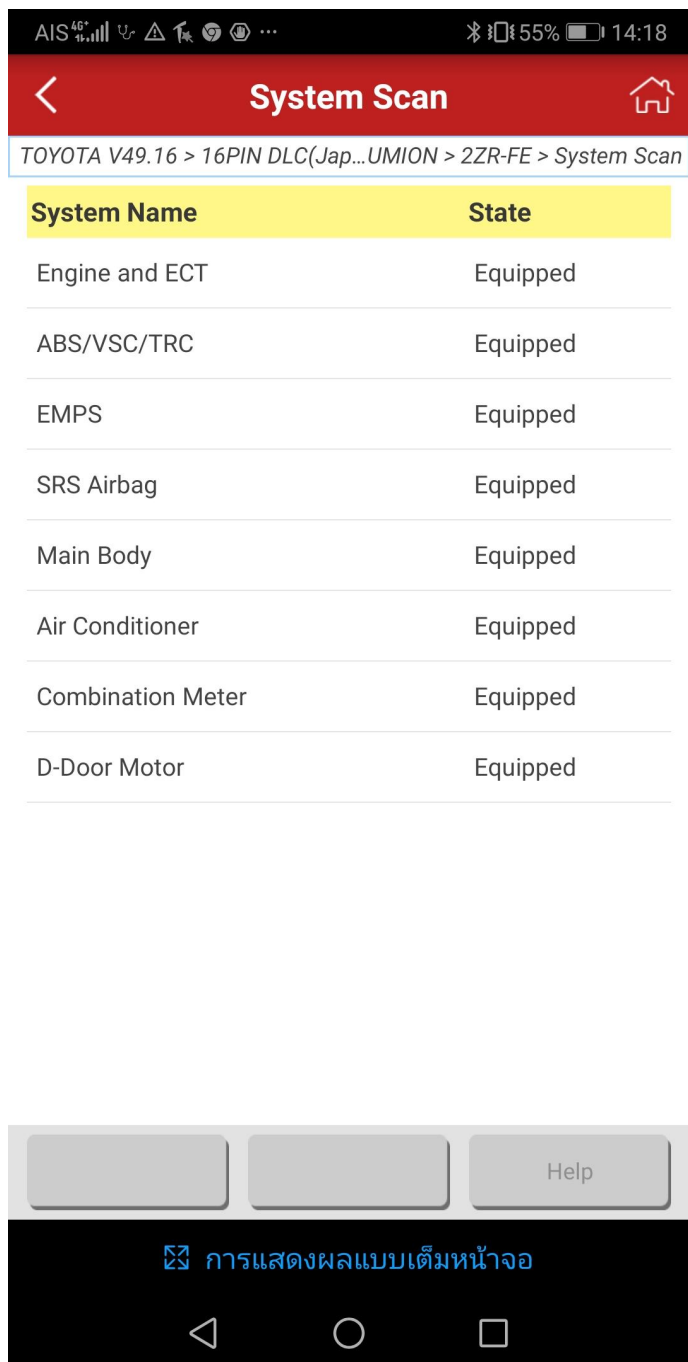
การวินิจฉัย CP 2

< System Scan >

TOYOTA V49.16 > 16PIN DLC(Jap...UMION > 2ZR-FE > System Scan

System Name	State
Engine and ECT	Equipped
ABS/VSC/TRC	Equipped
EMPS	Equipped
SRS Airbag	Equipped
Main Body	Equipped
Air Conditioner	Equipped
Combination Meter	Equipped
D-Door Motor	Equipped
