U-Car Grading Report

รายงานผลการตรวจเช็คสภาพรถยนต์
ภายใต้การดูแลของสมาคมการประเมินสภาพรถยนต์ประเทศไทย

รุ่น	TOYOTA VIOS 1.5 G		
สี	Wine red	หมายเลขทะเบียน (Plate number)	กฉ200
รุ่นปี	2013	เลขไมล์	198,862กม.
แบบ	เลขตัวถัง	MR2BT9F3701028998

วันที่ตรวจสอบ 2021/6/4

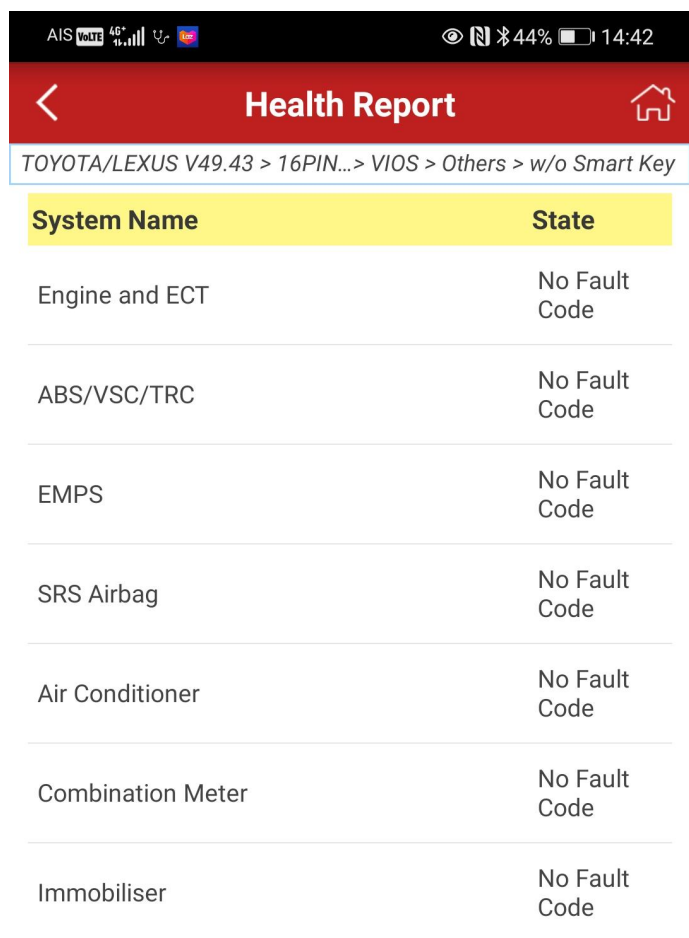
การวินิจฉัย CP 1

Health Report

TOYOTA/LEXUS V49.43 > 16PIN... > VIOS > Others > w/o Smart Key

System Name	State
Engine and ECT	No Fault Code
ABS/VSC/TRC	No Fault Code
EMPS	No Fault Code
SRS Airbag	No Fault Code
Air Conditioner	No Fault Code
Combination Meter	No Fault Code
Immobiliser	No Fault Code
