U-Car Grading Report

รายงานผลการตรวจเช็คสภาพรถยนต์
ภายใต้การดูแลของสมาคมการประเมินสภาพรถยนต์ประเทศไทย

รุ่น	ISUZU D-MAX 2.5 S CAB4		
สี	Wine red	หมายเลขทะเบียน (Plate number)	ฮร6721
รุ่นปี	2014	เลขไมล์	150,986กม.
แบบ	เลขตัวถัง	MP1TFR86JET050568	
หมายเหตุ	ทำสีใหม่ด้วยสีเดิม

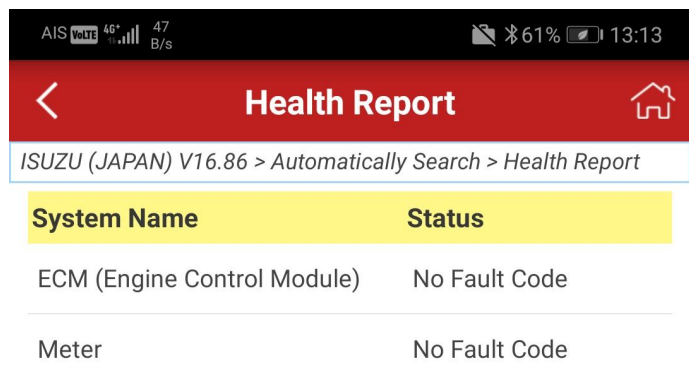
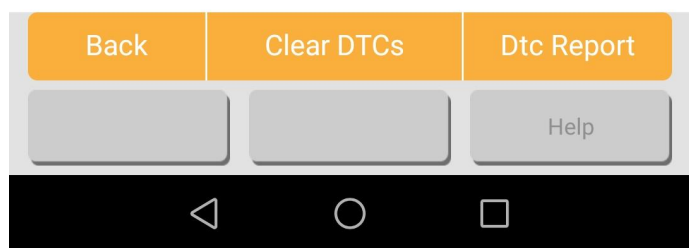
ISUZU (JAPAN) V16.86 > Automatically Search > Health Report

System Name	Status
ECM (Engine Control Module)	No Fault Code
Meter	No Fault Code
