# U-Car Grading Report

รายงานผลการตรวจเช็คสภาพรถยนต์  
ภายใต้การดูแลของสมาคมการประเมินสภาพรถยนต์ประเทศญี่ปุ่น

หนังสือรับรอง โดย GOO INSPECTION

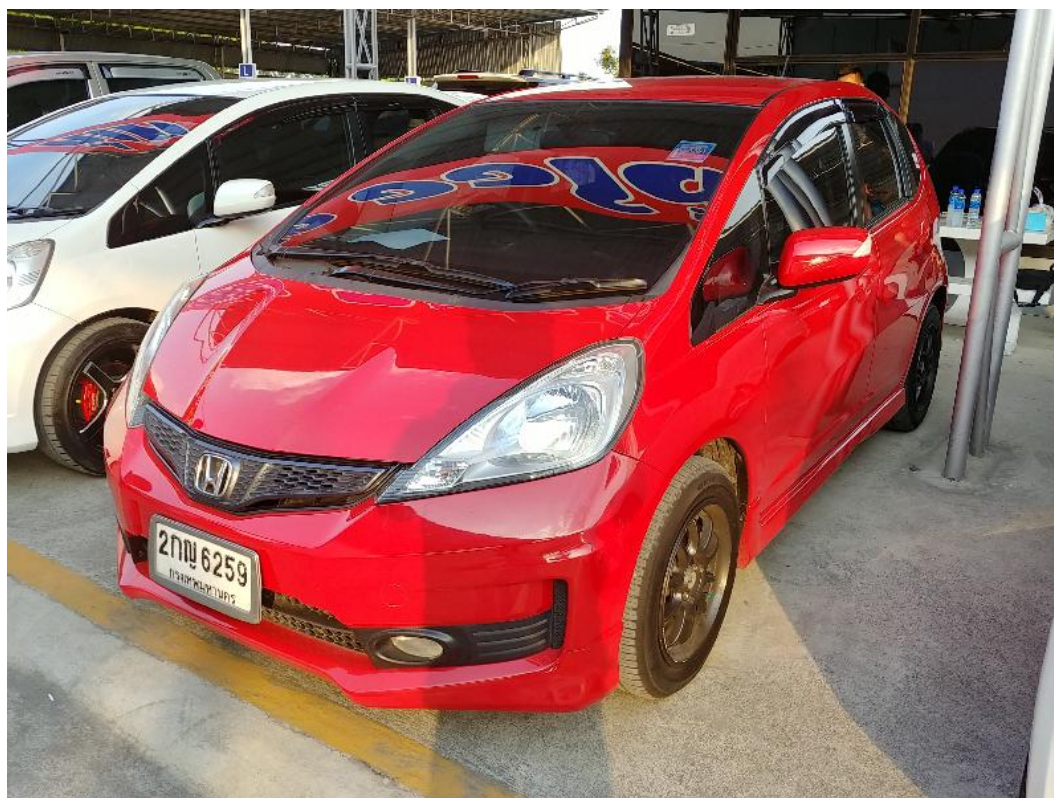
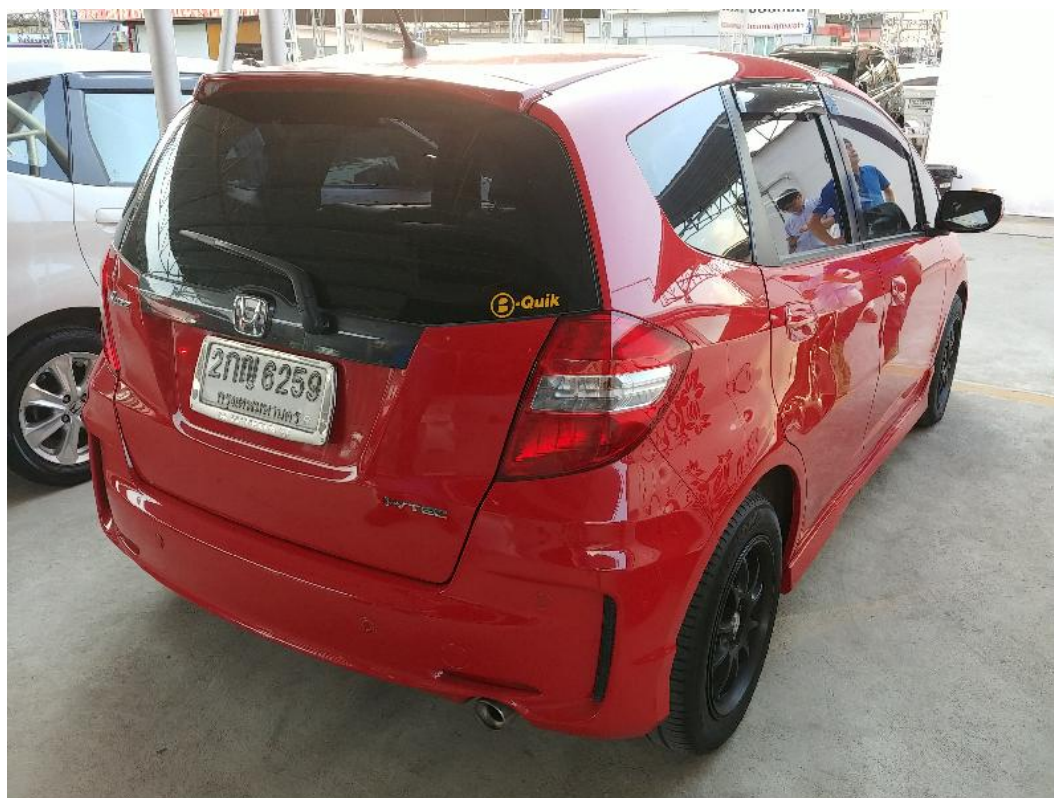
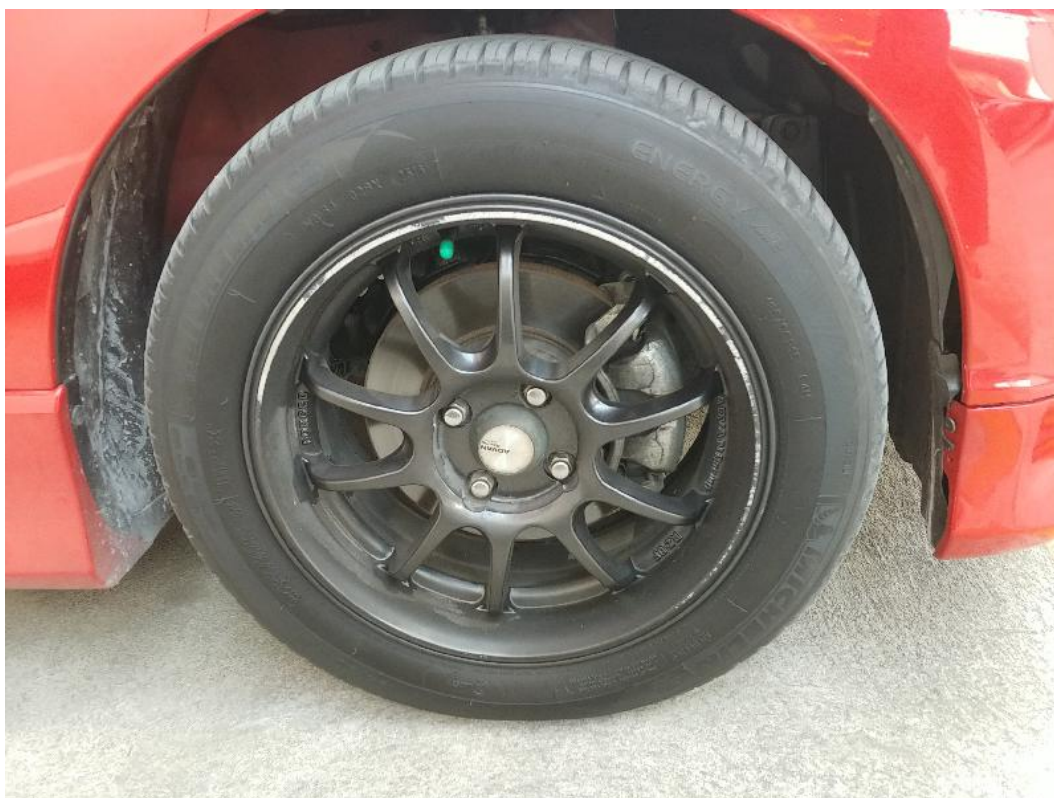
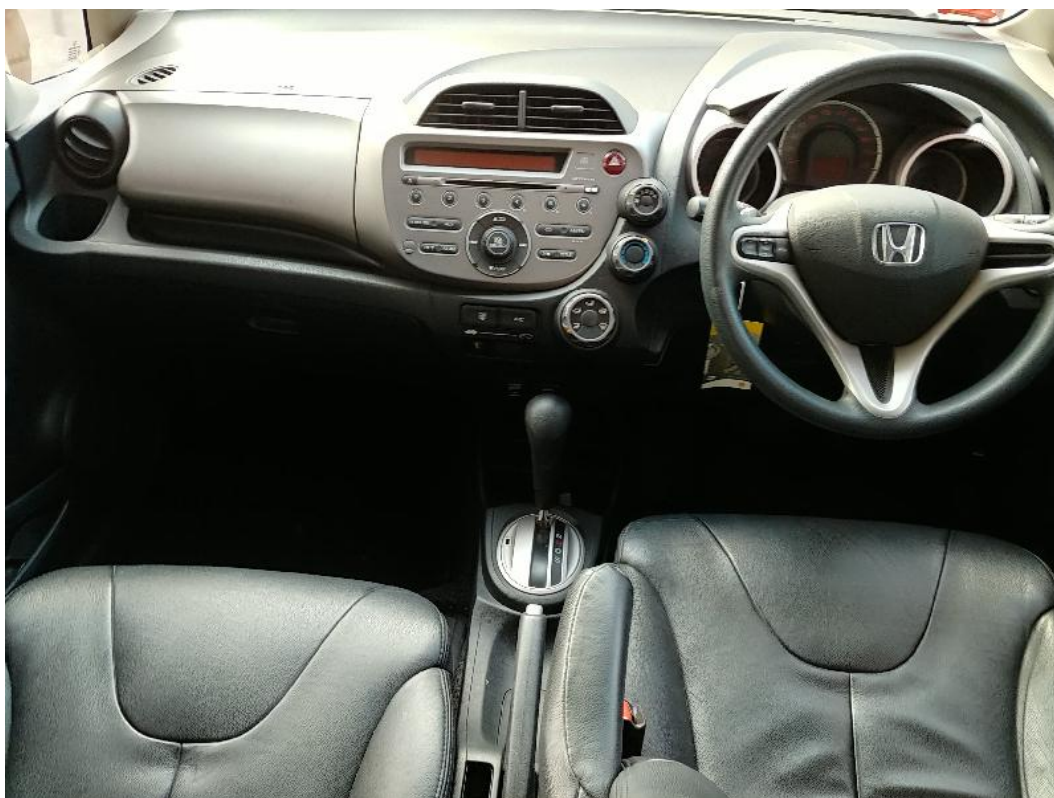
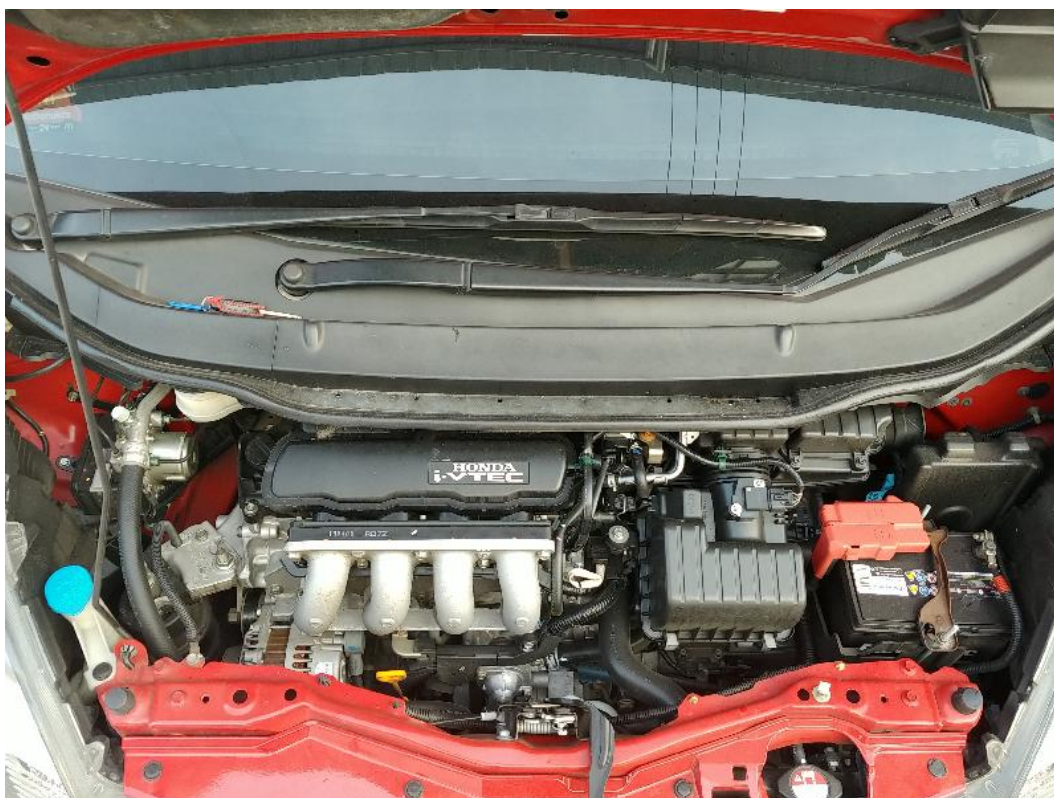
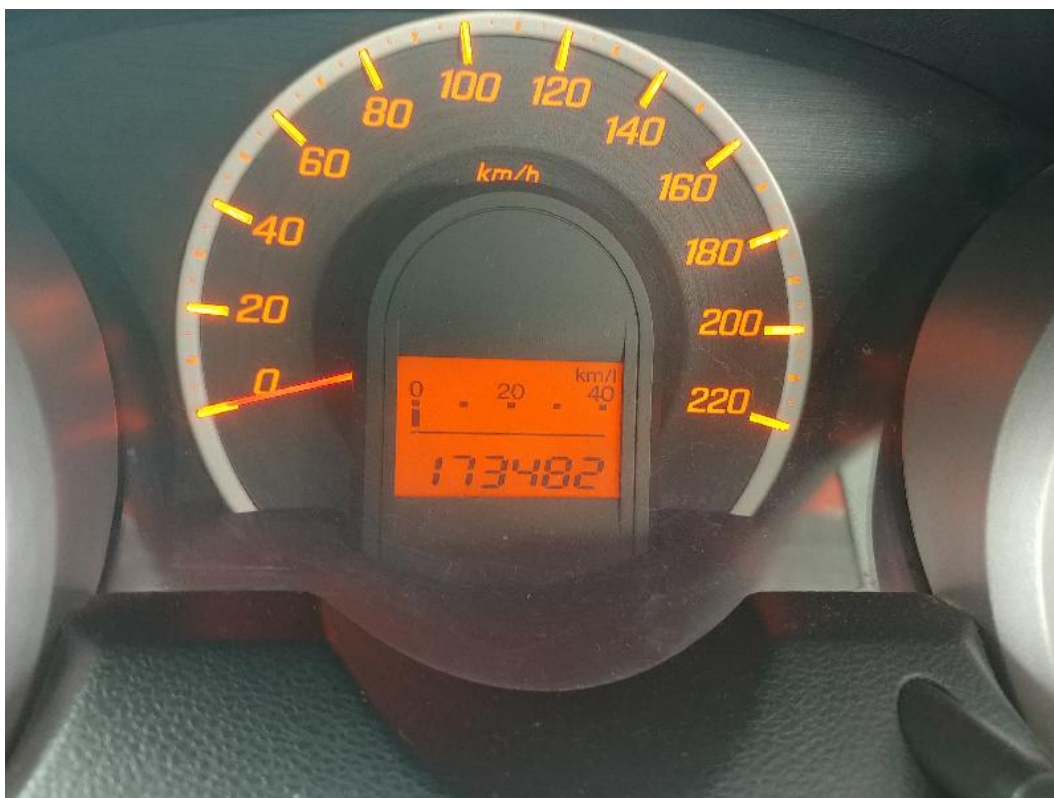
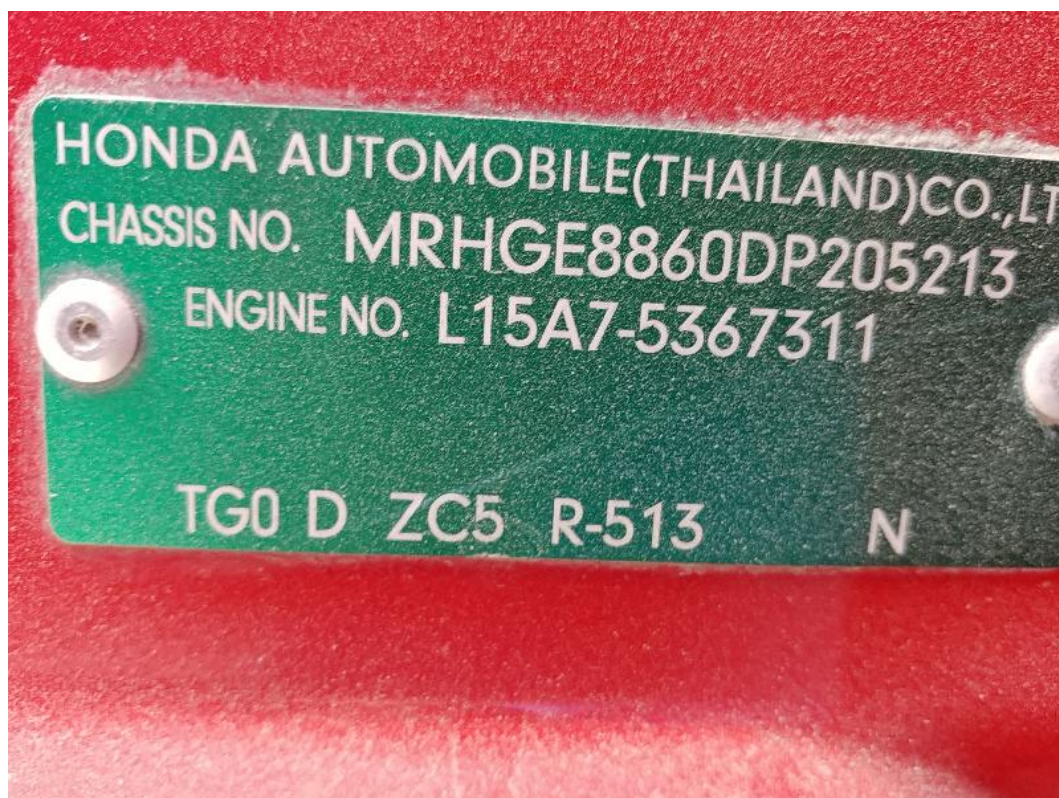
การวินิจฉัย CP 1

การวินิจฉัย CP 2

| Health Report | |
| HONDA V46.90 > 16PIN DLC > Health Report | |
| System Name | State |
| PGM-FI/Diesel(Engine System) | No Fault Code |
| AT(Automatic Transmission) | No Fault Code |
| ABS(Anti-Lock Braking System) | No Fault Code |
| SRS(Supplemental Inflatable Restraint System) | No Fault Code |
| EPS(Electric Power Steering) | No Fault Code |
| BCM(Body Electrical System) | No Fault Code |
