# U-Car Grading Report

| รุ่น | SUZUKI SWIFT 1.2 GLX | | |
| รุ่นปี | 2017 | เลขไมล์ | 86,626กม. |

| วันที่ตรวจสอบ | 2021/6/10 |

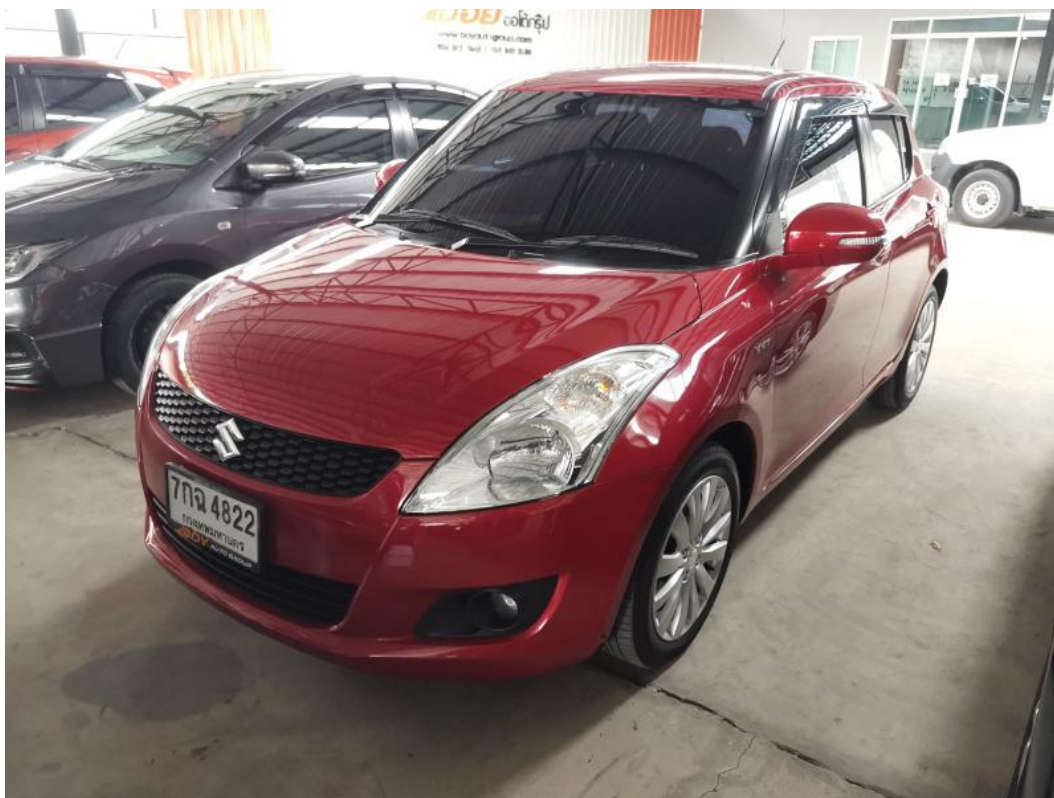
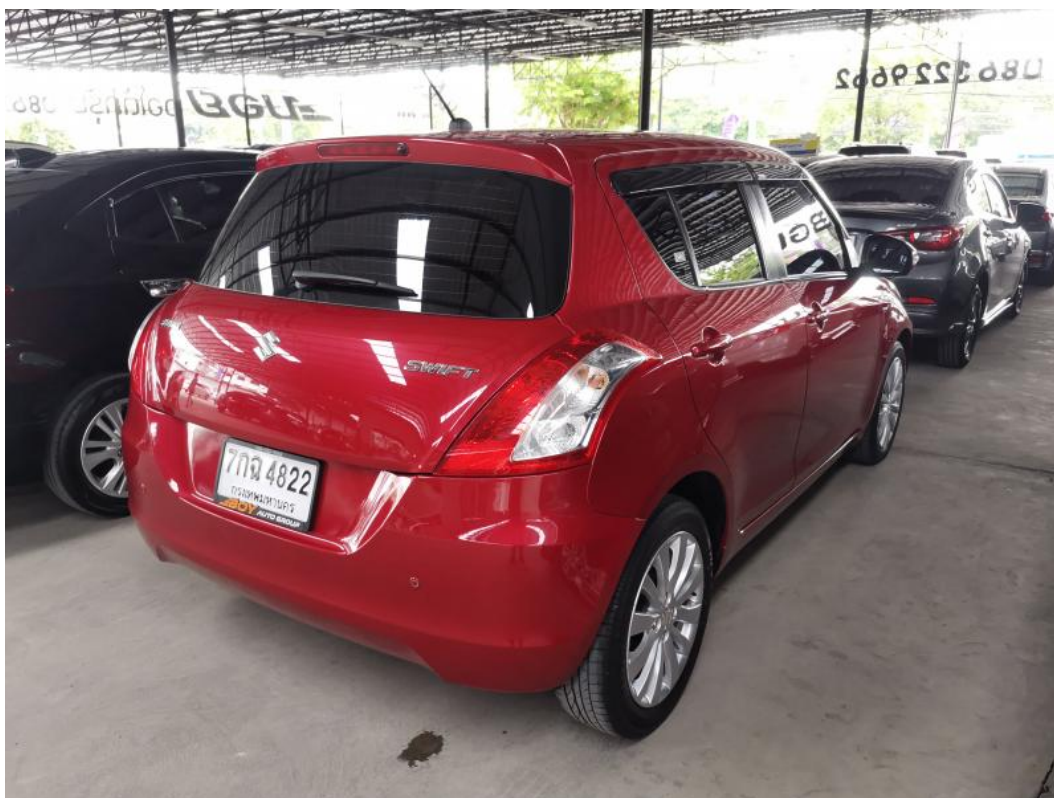
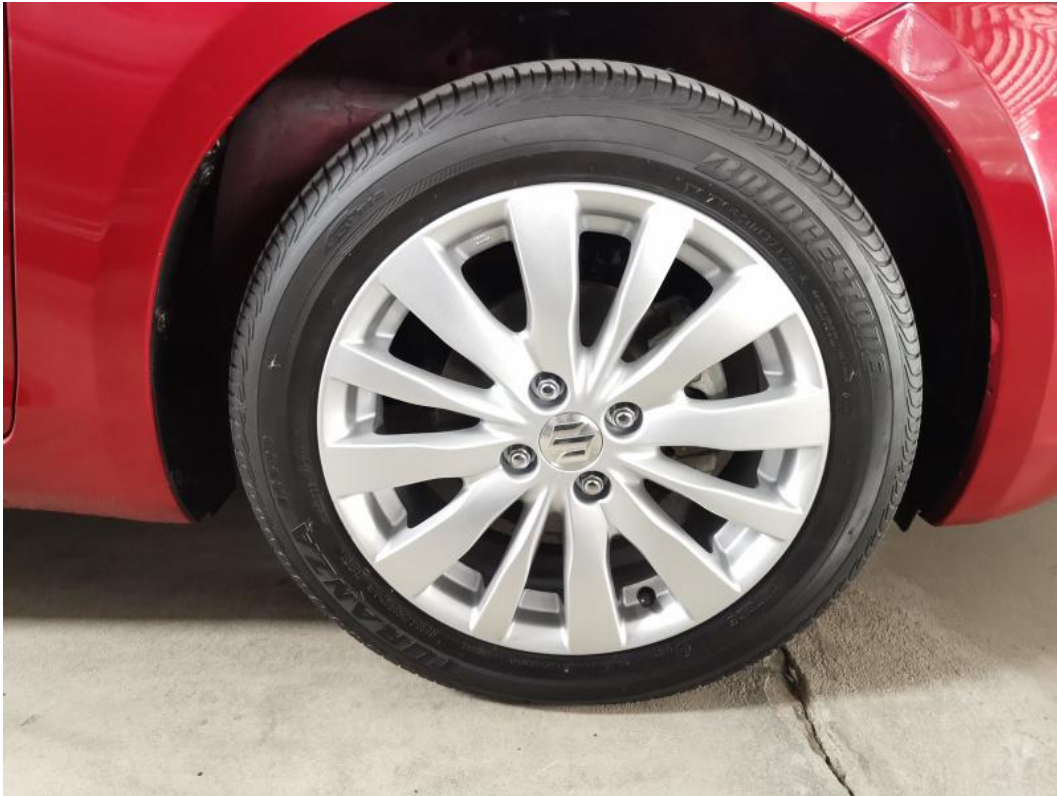
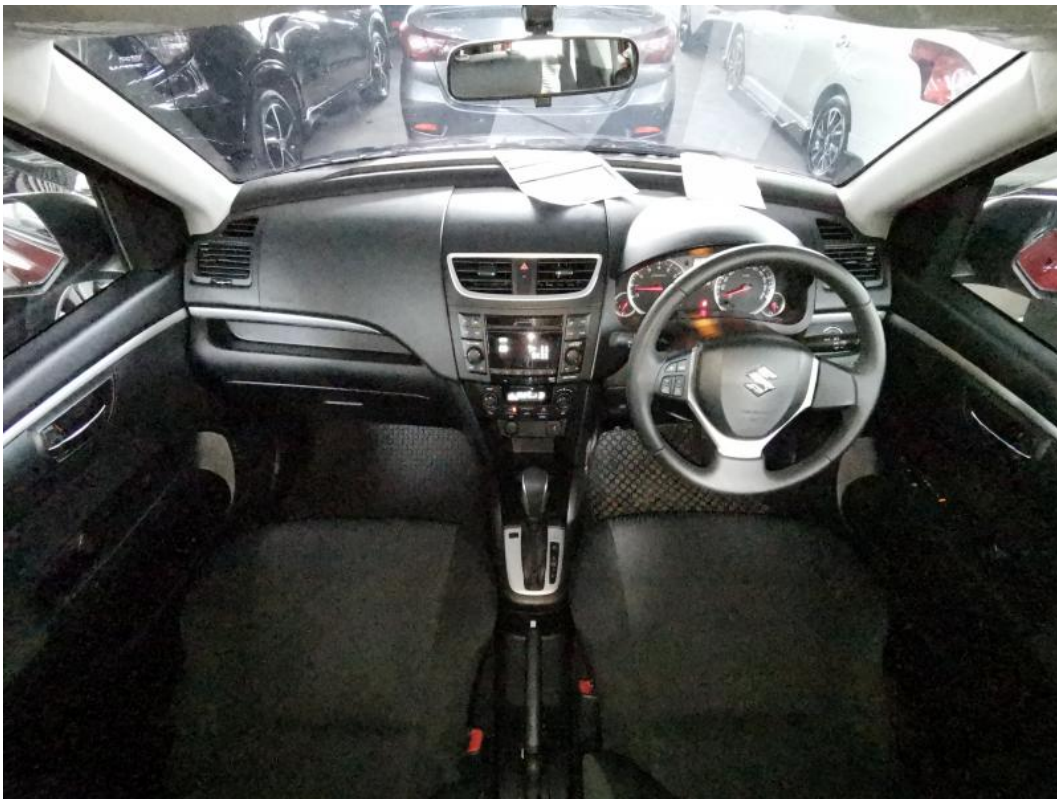
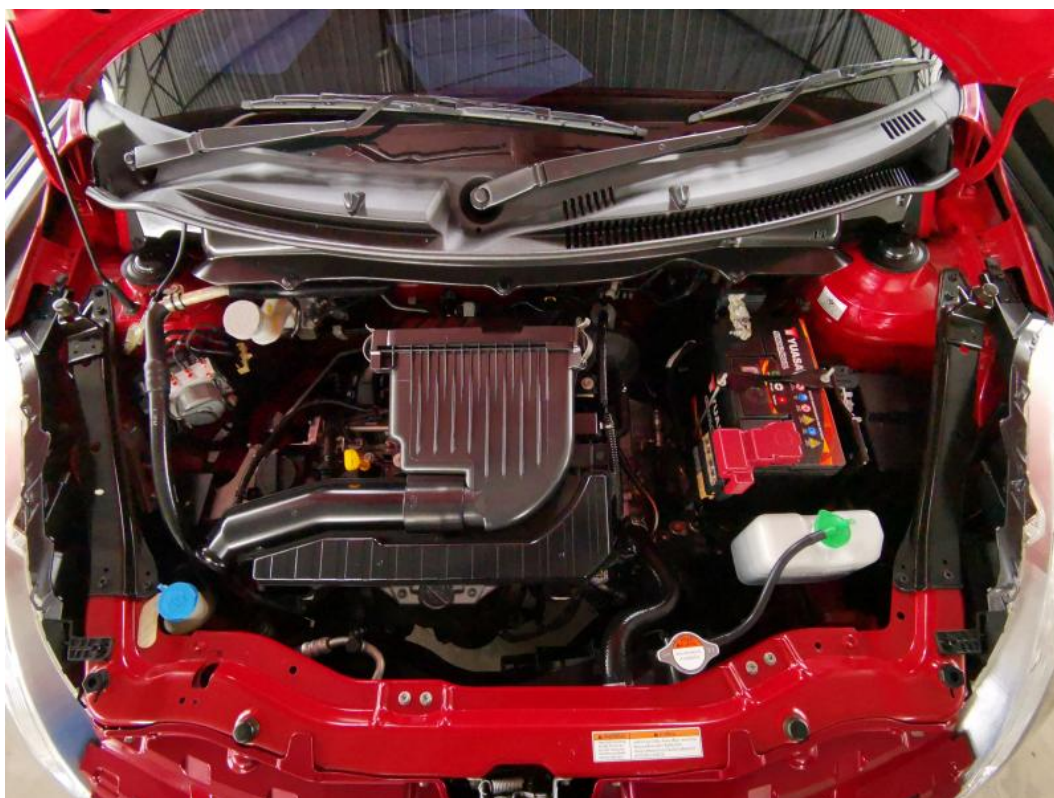
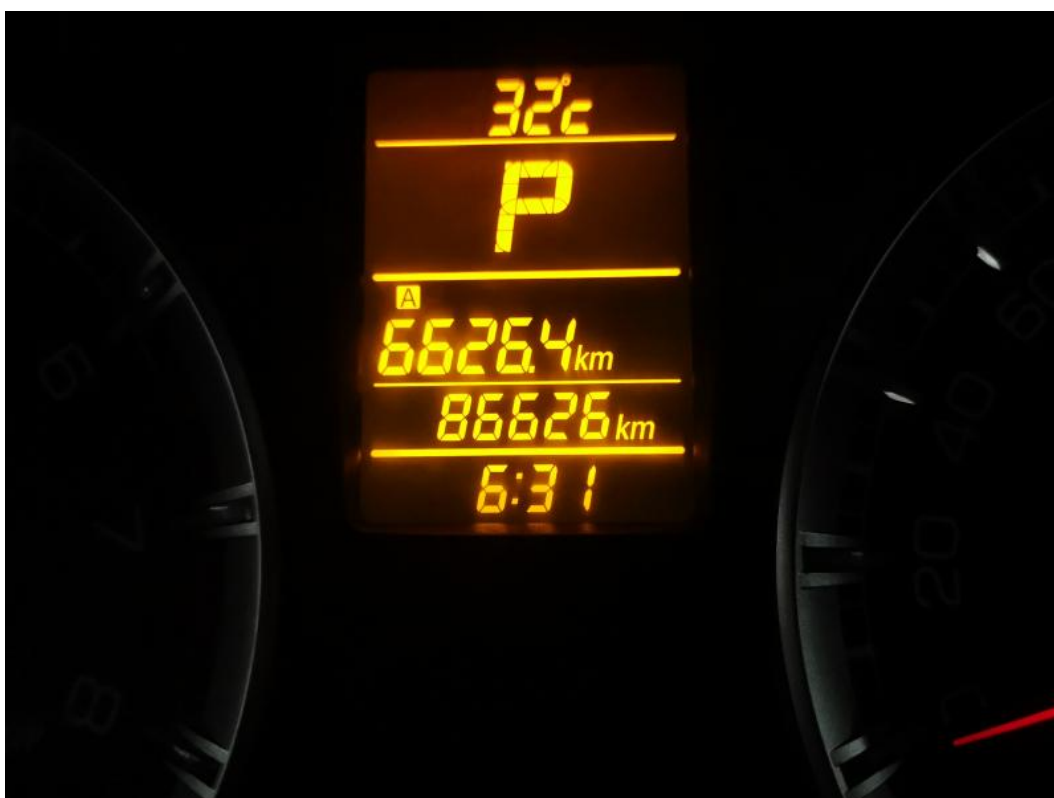
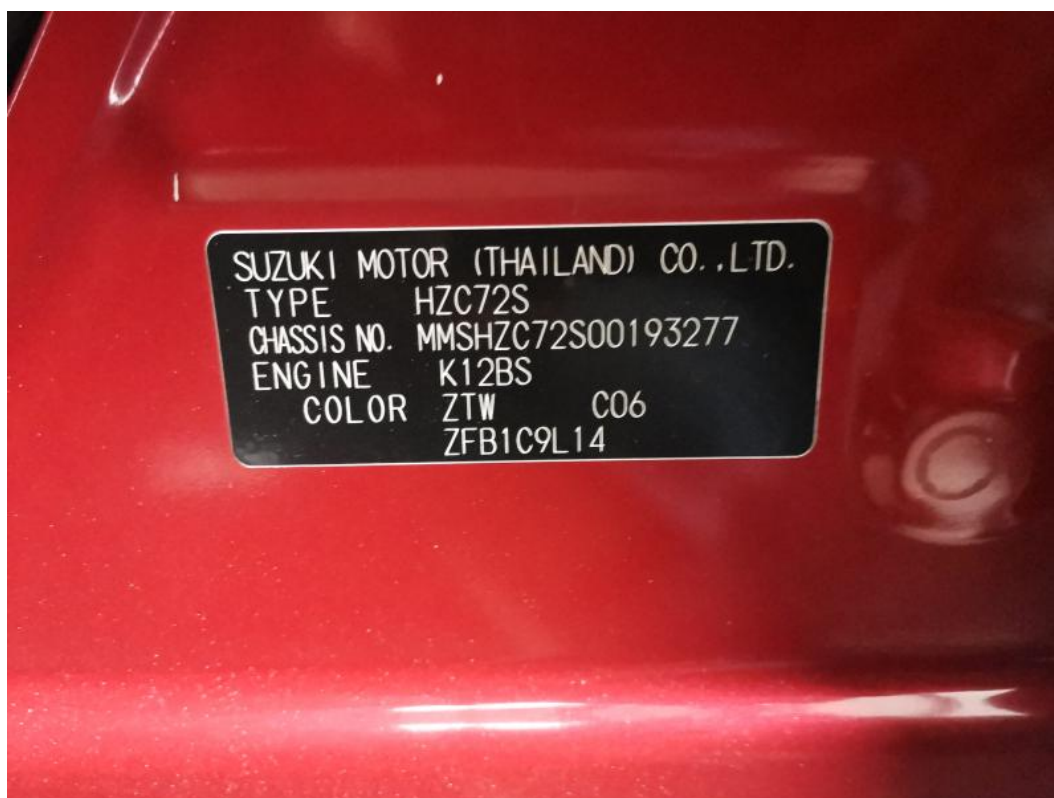
[หน้าต่าง]

กระจกหน้ารถ หินกระเด็น ทั้งหมด

[ภายใน]

ห้องของ สกปรก.รอยขีดข่วน บางส่วน

การขับซี รอยย่น.รอยขีดข่วน มี

ตกแต่งอื่นๆ รอยขีดข่วน บางส่วน

ตกแต่งอื่นๆ รอยย่น SS

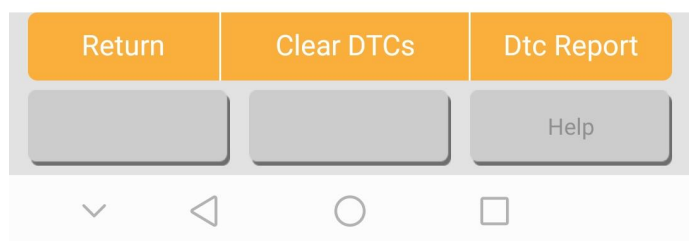
การวินิจฉัย CP 1

| System Name | State |
| ECM ( Engine Control Module ) | No Fault Code |
| TCM ( Transmission Control Module ) | No Fault Code |
| ABS ( Anti-Lock Braking System ) | No Fault Code |
| EPS ( Electronic Power Steering ) | No Fault Code |
| SRS ( Supplemental Inflatable Restraint System ) | No Fault Code |
| AC ( Air Conditioning ) | No Fault Code |
| BCM ( Body Control Module ) | No Fault Code |
| KE ( Keyless Entry ) | No Fault Code |
| MA ( Meter/M&A ) | No Fault Code |
