U-Car Grading Report

U-car Grading Report

รุ่น	TOYOTA VIOS G		
สี	White	หมายเลขทะเบียน (Plate number)	4กถ4318
รุ่นปี	2015	เลขไมล์	96,449กม.
แบบ	เลขตัวถัง	MR2BT9F3401185629

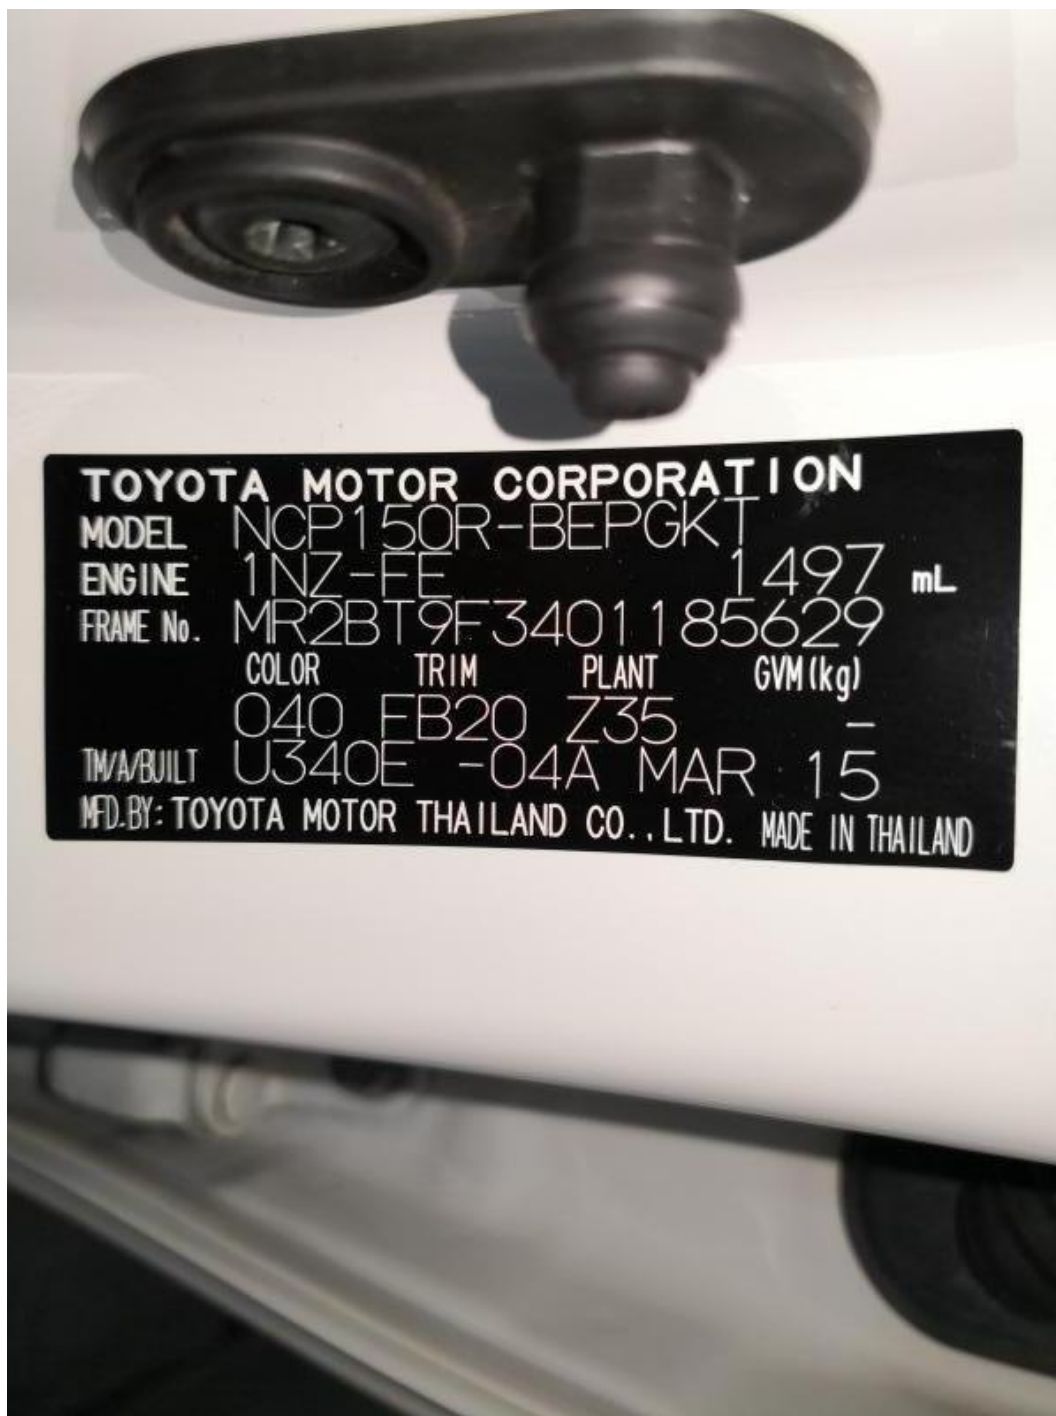
การวินิจฉัย CP 1

MODEL	NCP150R-BEPGKT		
ENGINE	1NZ-FE	1497	mL
FRAME No.	MR2BT9F3401185629		
	COLOR	TRIM	PLANT
	040	FB20	Z35
TMA/BUILT	U340E	-04A	MAR 15
MFD. BY: TOYOTA MOTOR THAILAND CO., LTD. MADE IN THAILAND

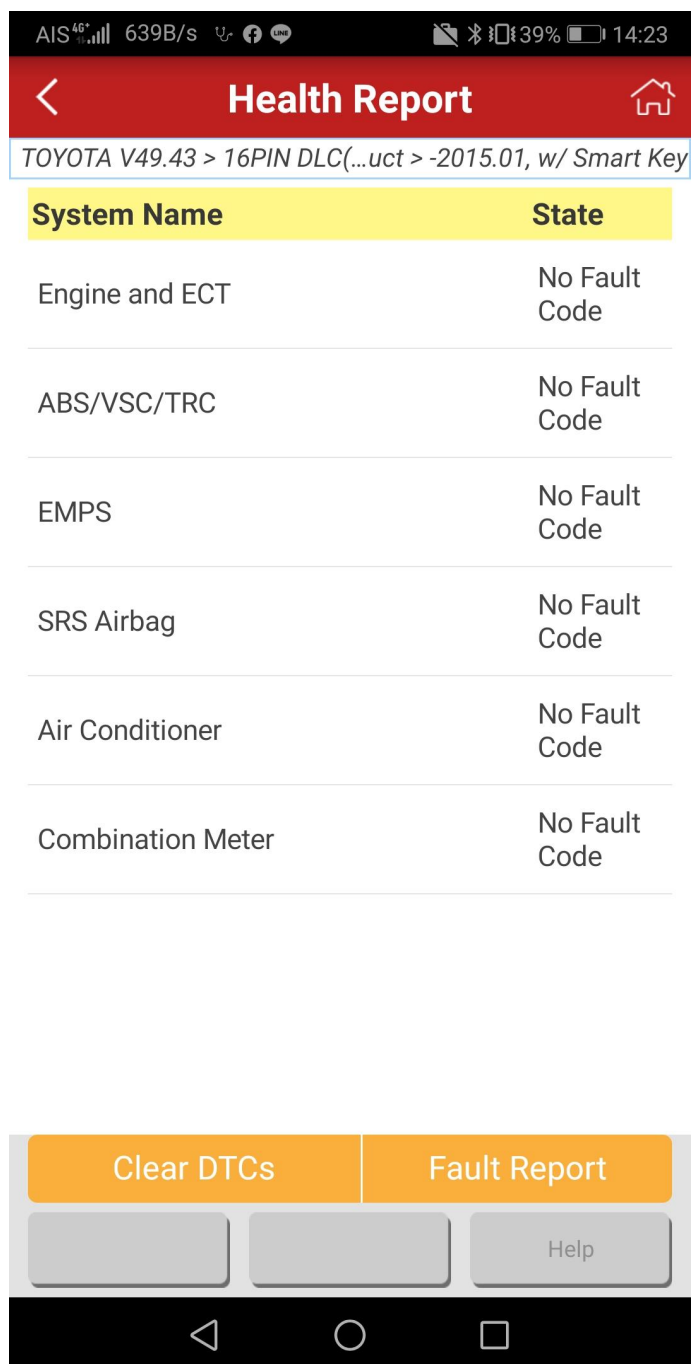
การวินิจฉัย CP 2

Health Report

System Name	State
Engine and ECT	No Fault Code
ABS/VSC/TRC	No Fault Code
EMPS	No Fault Code
SRS Airbag	No Fault Code
Air Conditioner	No Fault Code
Combination Meter	No Fault Code
