# U-Car Grading Report

# U-car Grading Report

| รุ่น | SUBARU FORESTER | | |
| รุ่นปี | 2016 | เลขไมล์ | 38,385กม. |

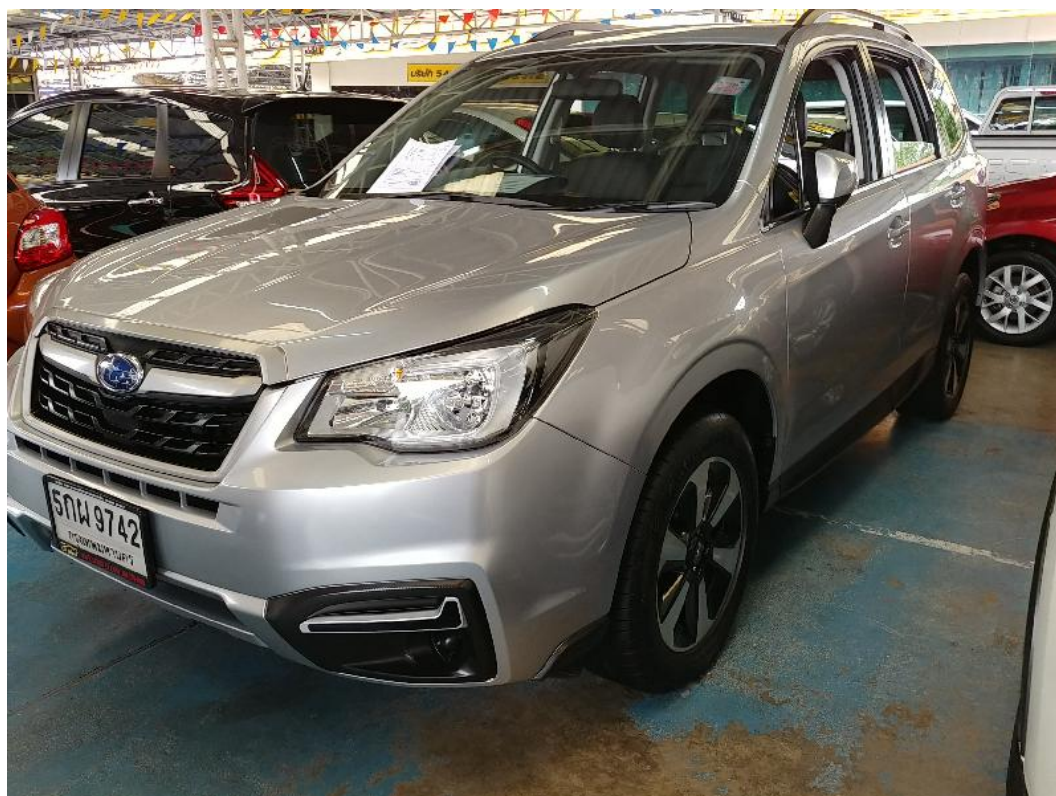
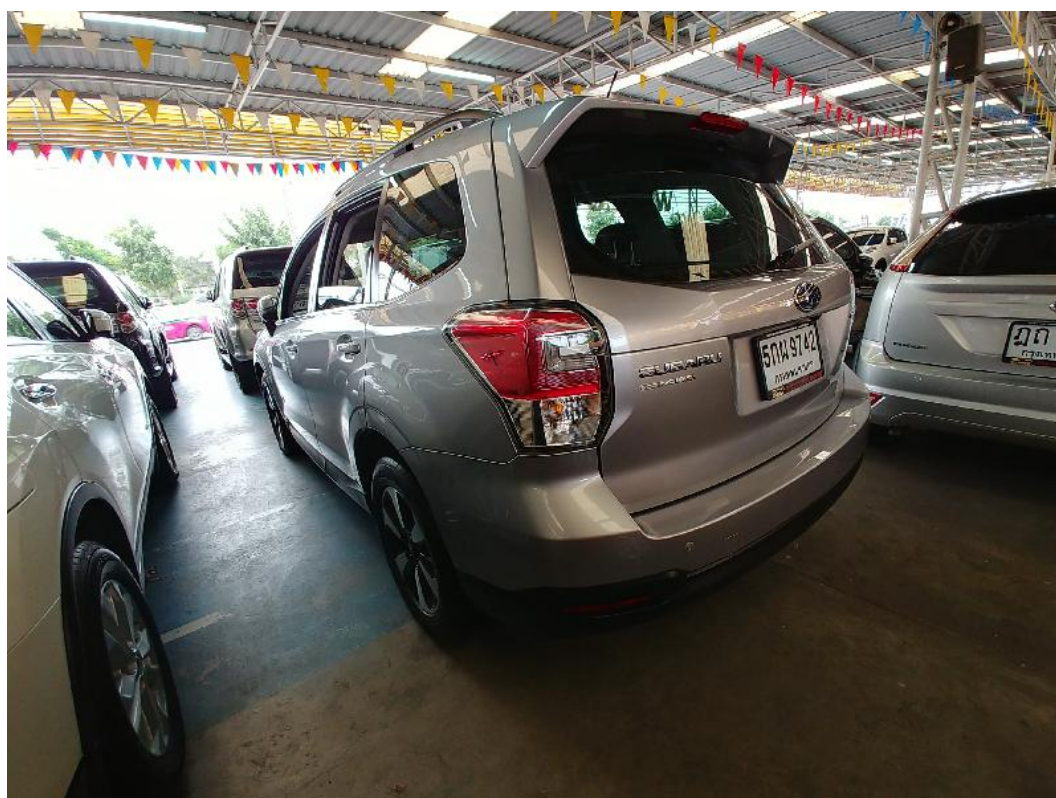
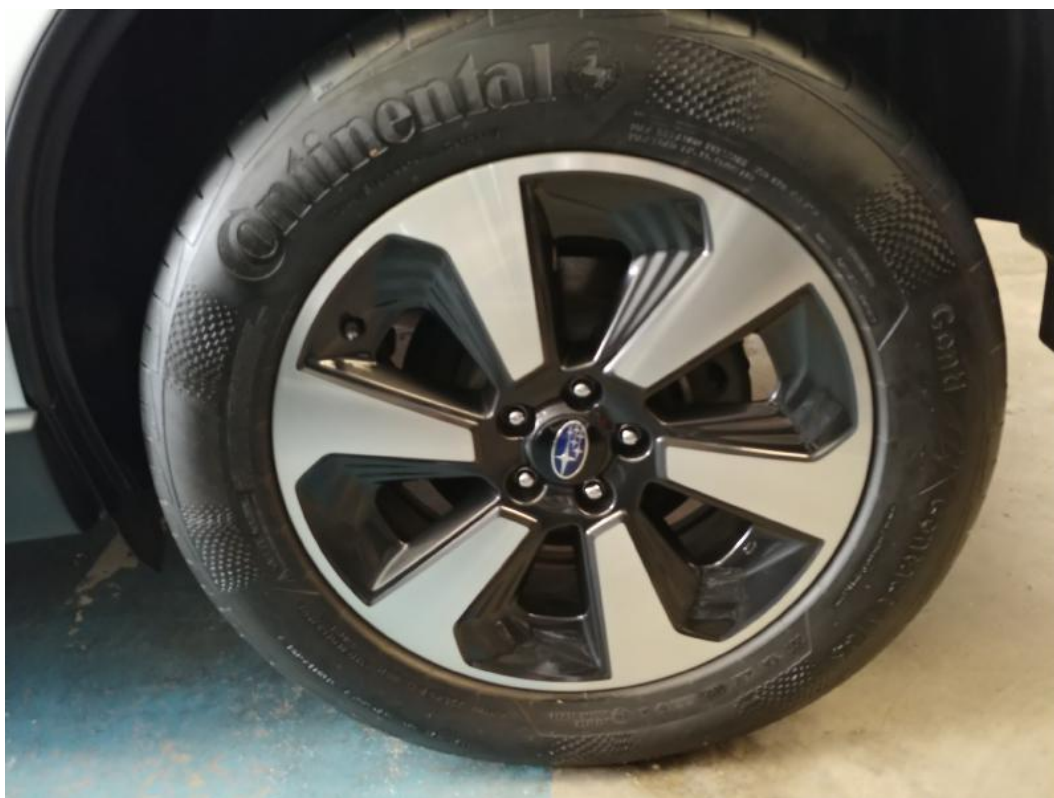
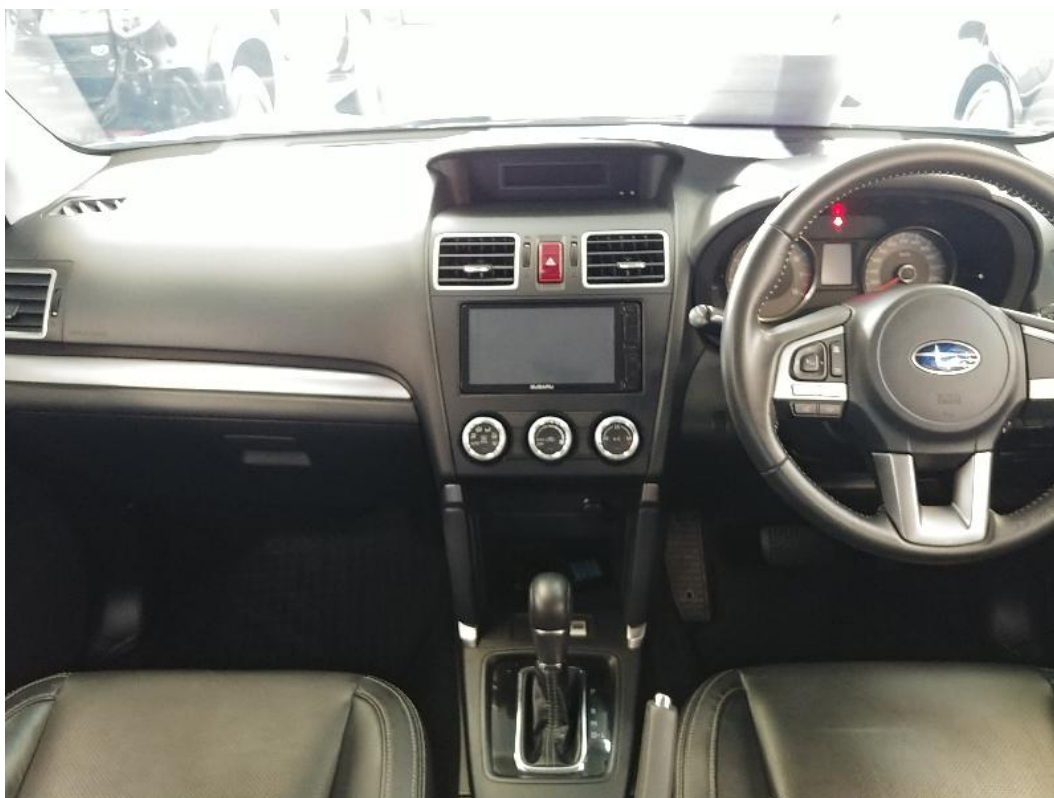
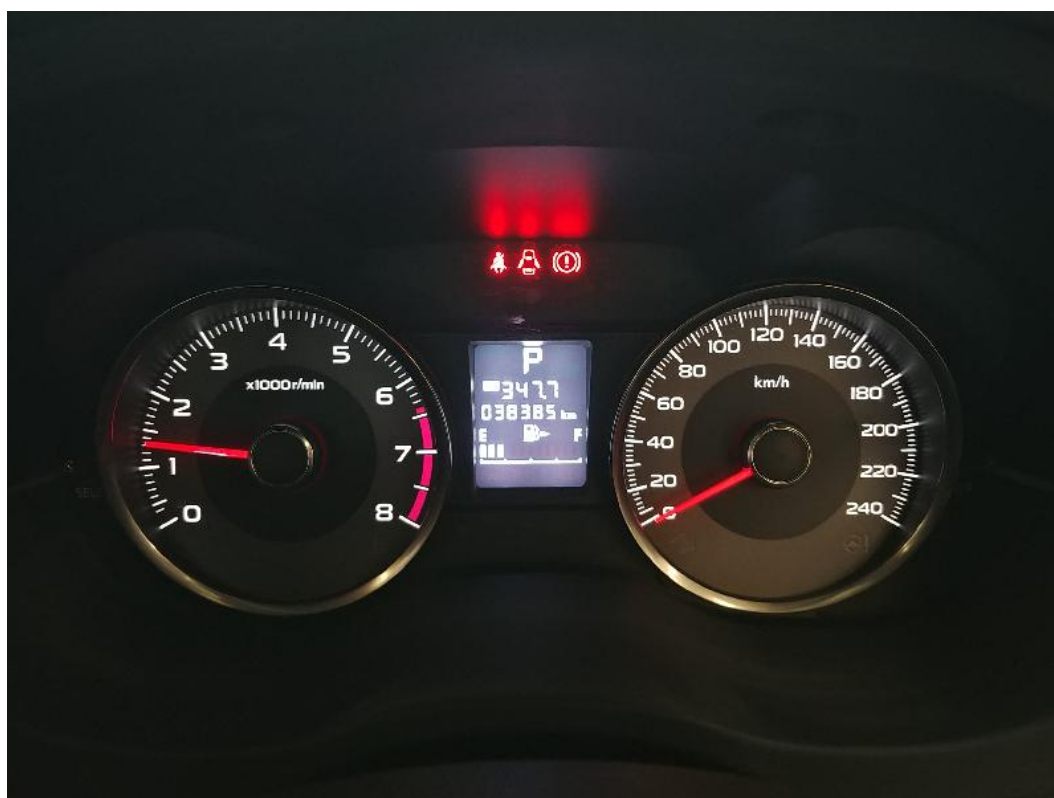
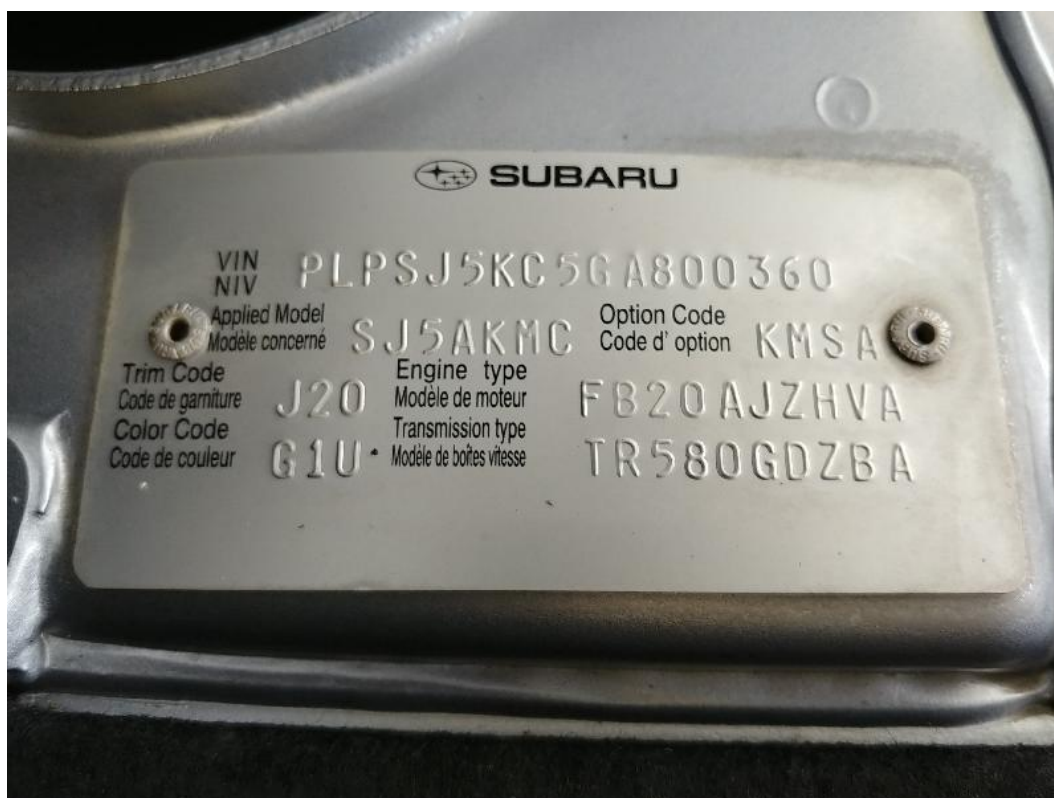
การวินิจฉัย CP 1

| Health Report | |
| SUBARU V23.70 > 16 PIN SOCKET...Forester > 2016 > Health Report | |
| System Name | State |
| Engine(EGI) | No Fault Code |
| Transmission(TM) | No Fault Code |
| Brake Control(BC) | No Fault Code |
| Body Control(BIU) | No Fault Code |
| Airbag(AB) | No Fault Code |
| Brake Vacuum Pump(BVP) | No Fault Code |
| Air Conditioner(AC) | Find Fault Code 2 |
| Power Steering(PS) | No Fault Code |
| Combination Meter(MET) | No Fault Code |
