U-Car Grading Report

U-car Grading Report

รุ่น	TOYOTA VIGO 2.5		
สี	สีดำ	หมายเลขทะเบียน (Plate number)	ฝฝ8503
รุ่นปี	2012	เลขไมล์	405,437กม.
แบบ	เลขตัวถัง	MR0GR19G907382368

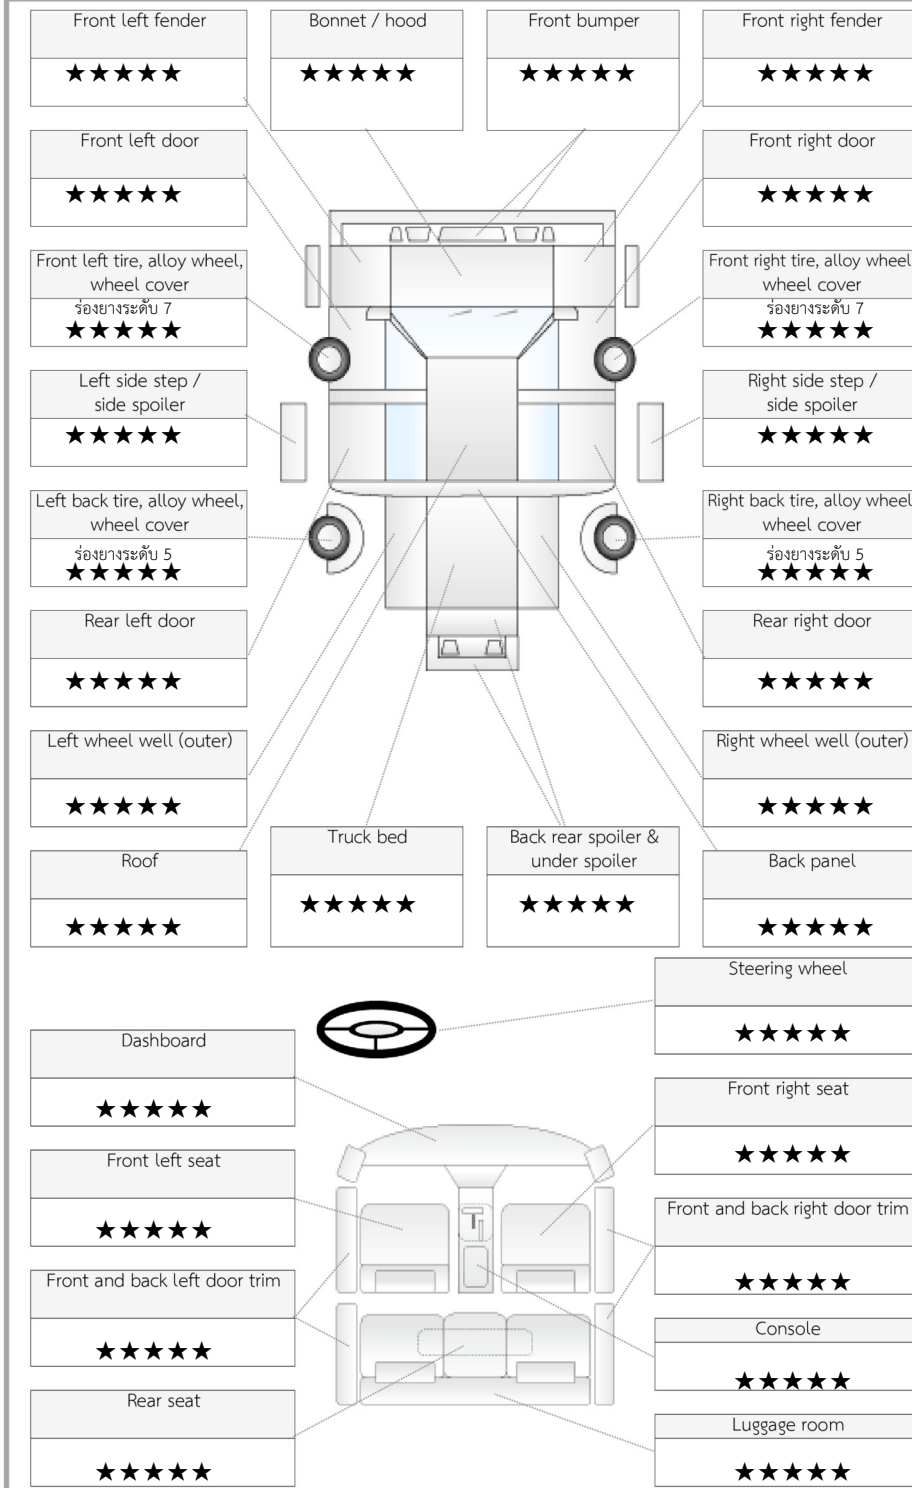
[บันทึก]
Right center panel ทำเครื่องหมายจากงานโลหะ มี
Left center panel ทำเครื่องหมายจากงานโลหะ มี

[หน้าต่าง]
กระจกหน้ารถ ทึบกระเด็น บางส่วน

[เบา]
Right tail lens หมอก ขุ่นมัว บางส่วน
Right head light หมอก ขุ่นมัว บางส่วน
Left head light หมอก ขุ่นมัว บางส่วน

[ภายใน]
Headliner คราบ S
พื้นพรม รอยย่น SS
