# U-Car Grading Report

หนังสือรับรอง โดย GOO INSPECTION

| รุ่น | TOYOTA CAMRY 2.0 G | | |
| รุ่นปี | 2014 | เลขไมล์ | 119,871กม. |

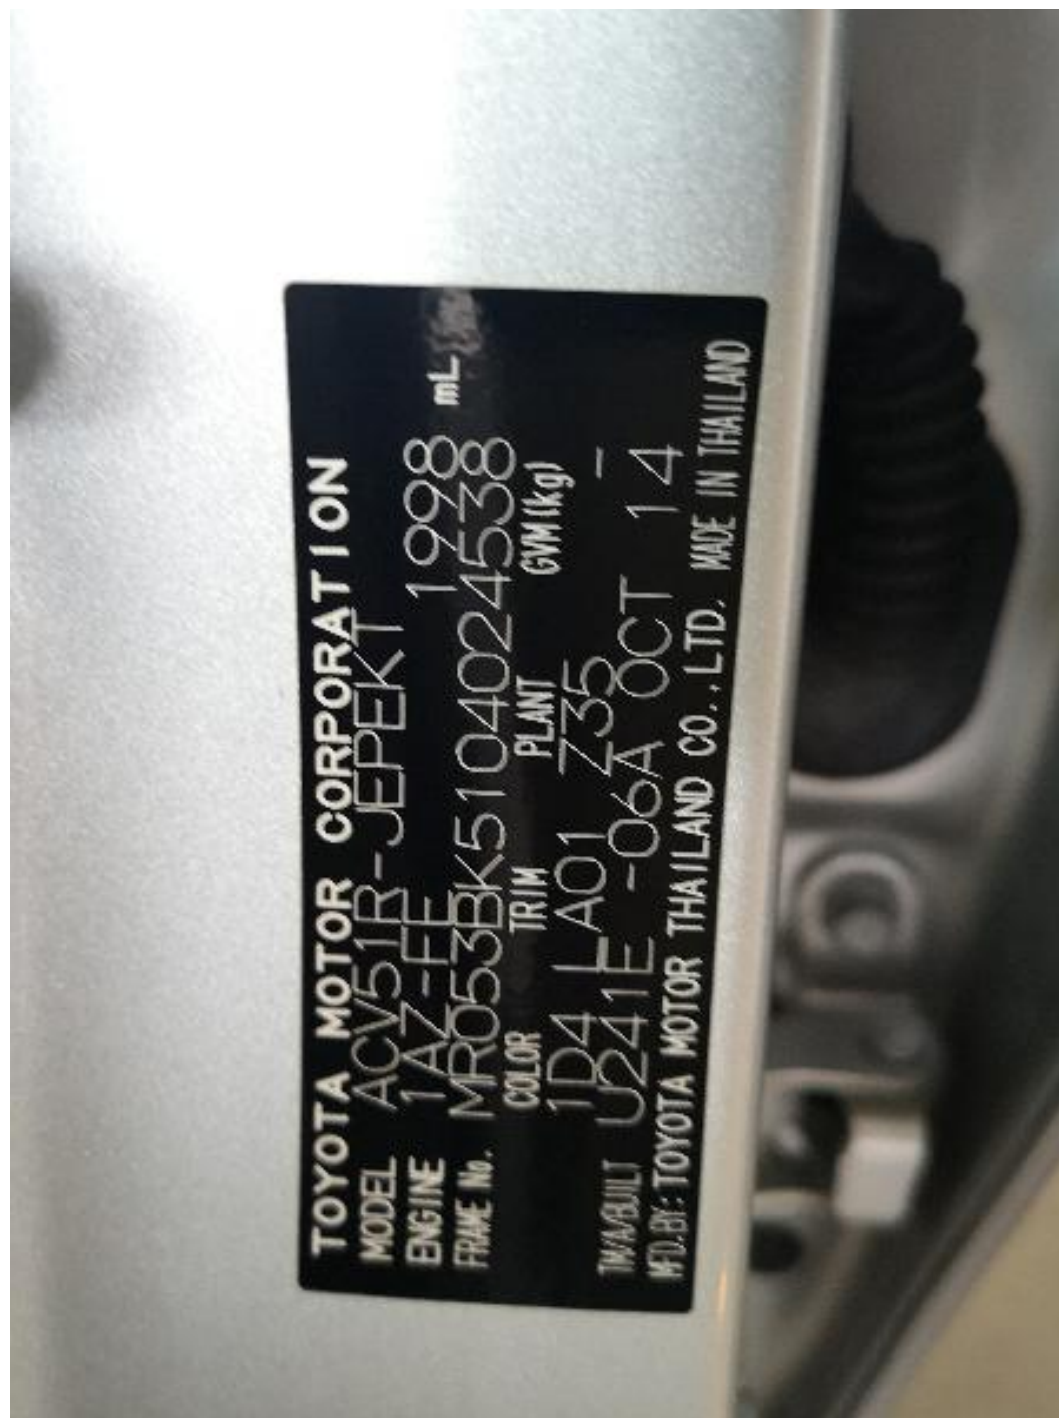
การวินิจฉัย CP 1

| Health Report | | Health Report | |
|---|---|---|---|
| Engine and ECT | No Fault Code | | Code |
| Cruise Control | No Fault Code | Air Conditioner | No Fault Code |
| ABS/VSC/TRC | No Fault Code | Combination Meter | No Fault Code |
| SRS Airbag | No Fault Code | Main Body | No Fault Code |
