# U-Car Grading Report

# U-car Grading Report

| รุ่น | FORD RANGER 2.2 | | |
| รุ่นปี | 2018 | เลขไมล์ | 118,938กม. |

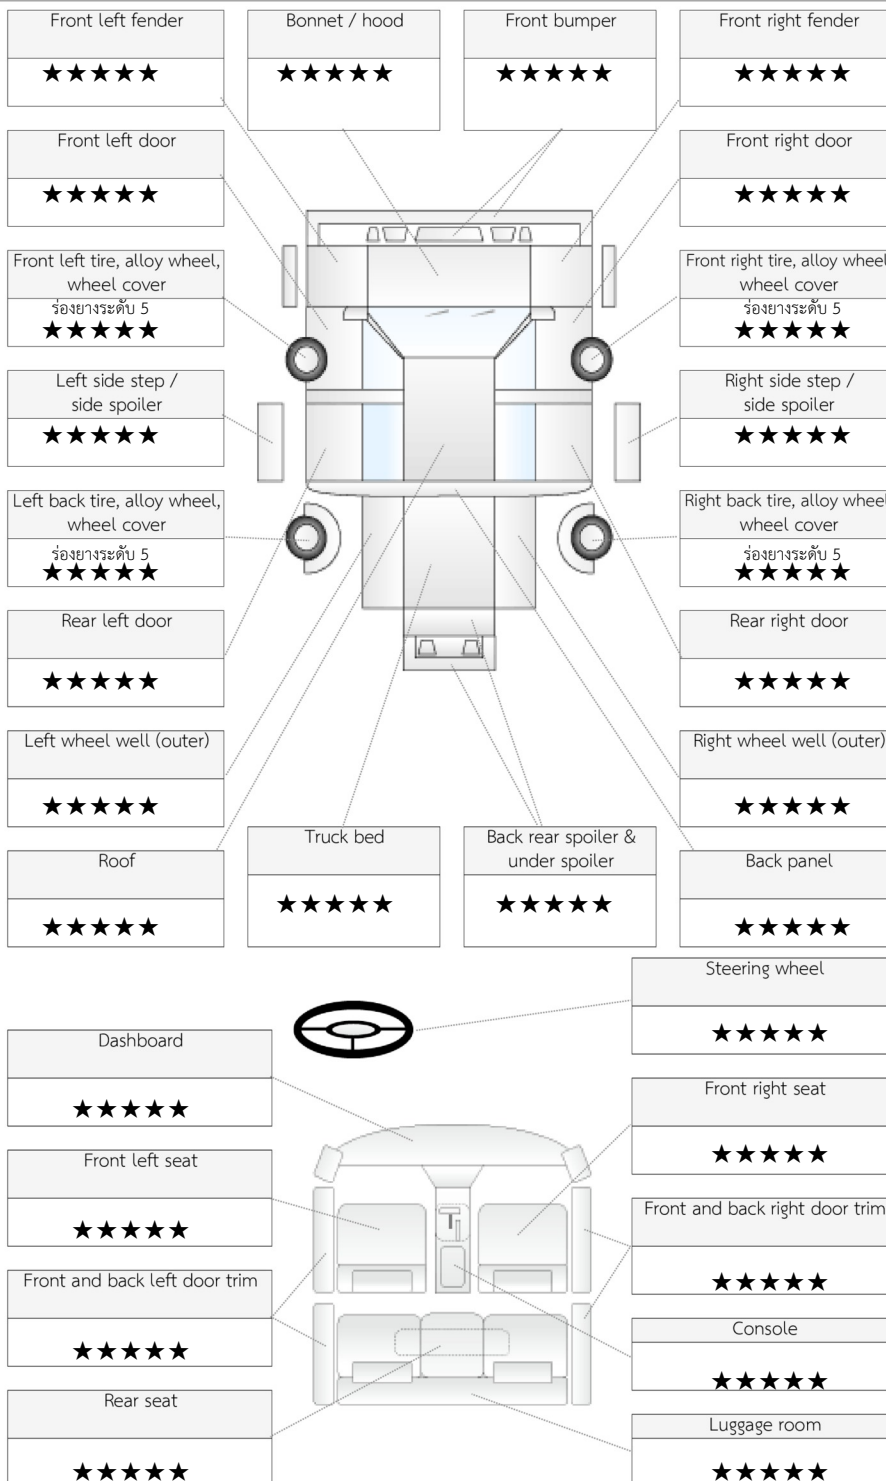
| EXTERIOR/ สภาพภายนอก | INTERIOR/ สภาพภายใน |

Right center panel ทำเครื่องหมายจากงานโลหะ มี  
Left center panel ทำเครื่องหมายจากงานโลหะ มี

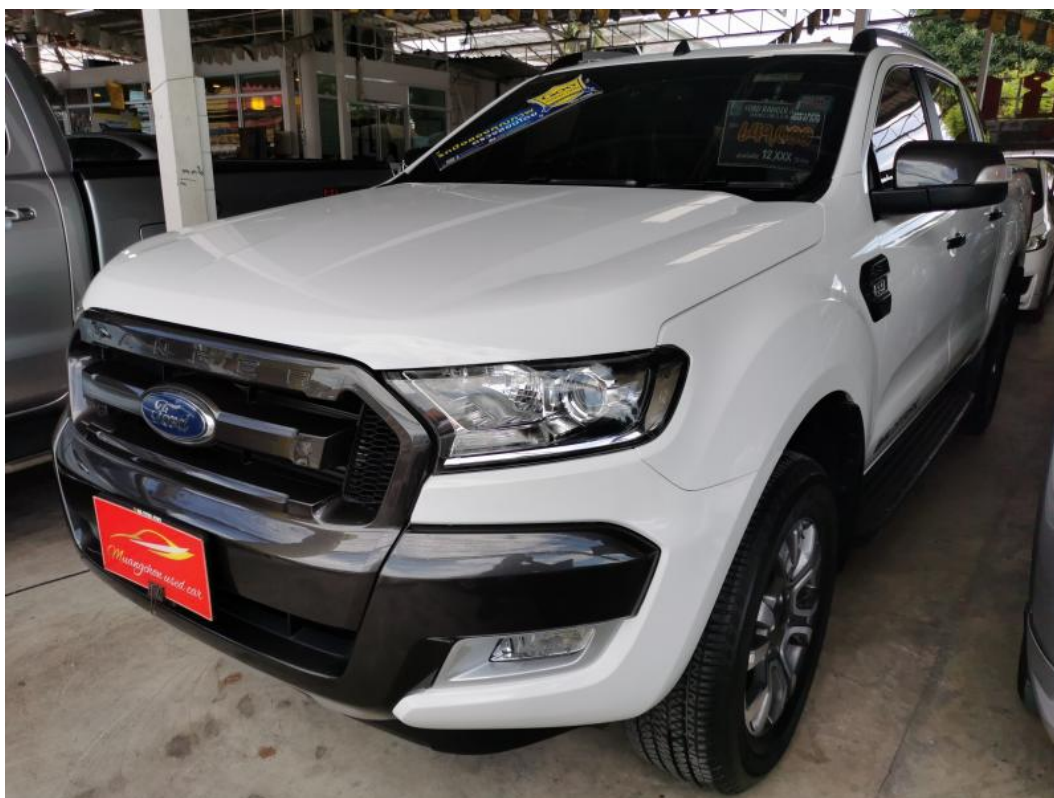
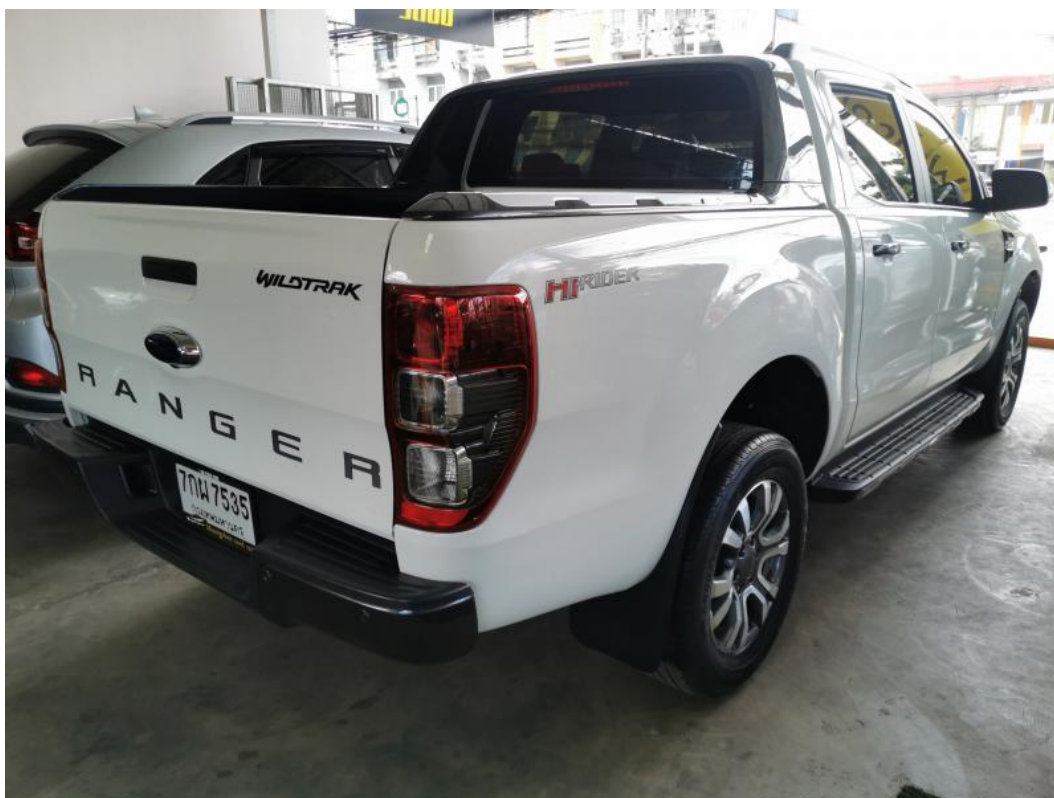
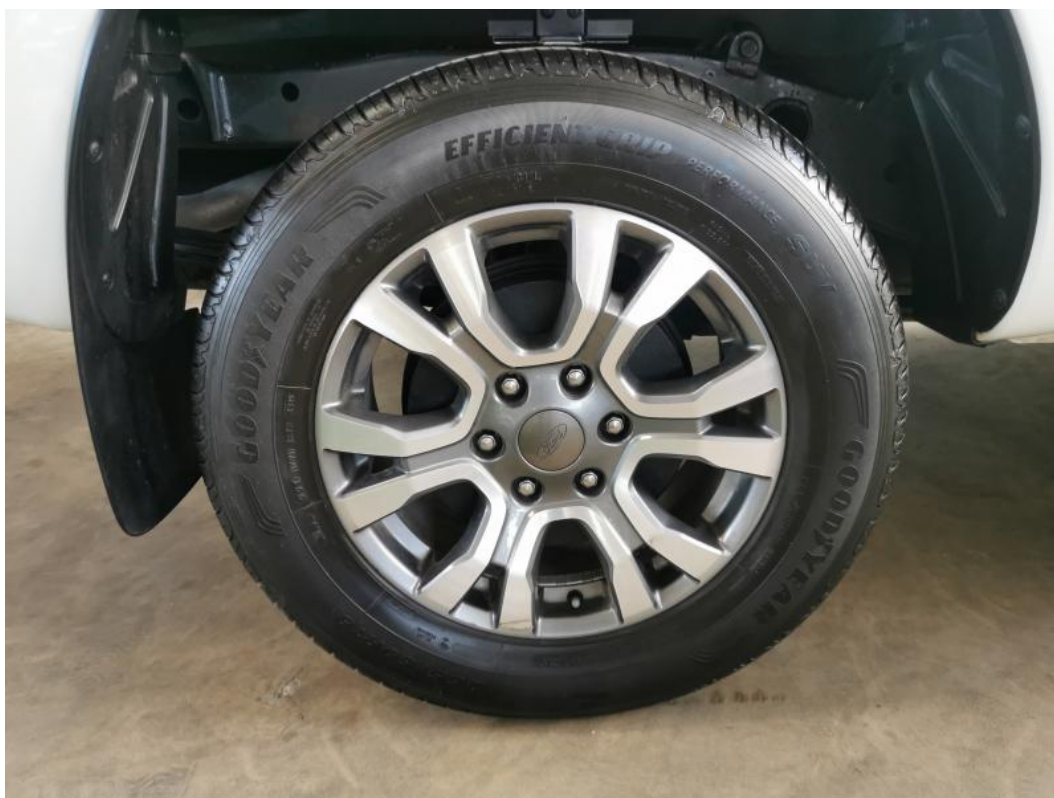
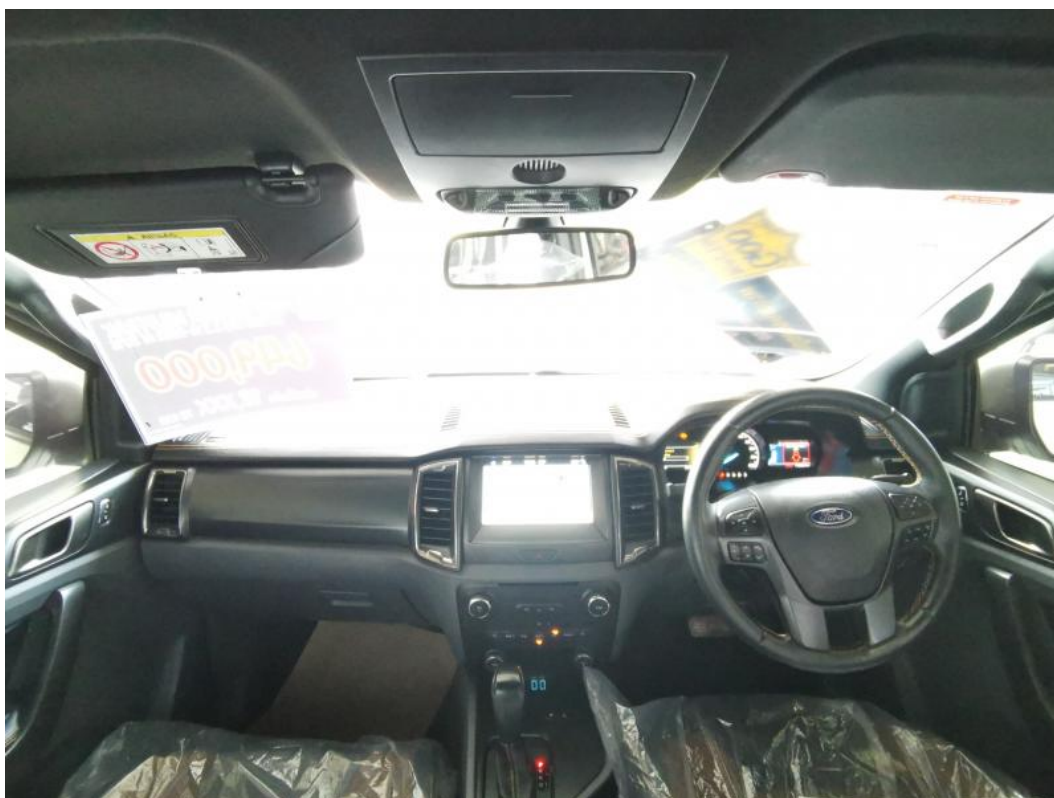
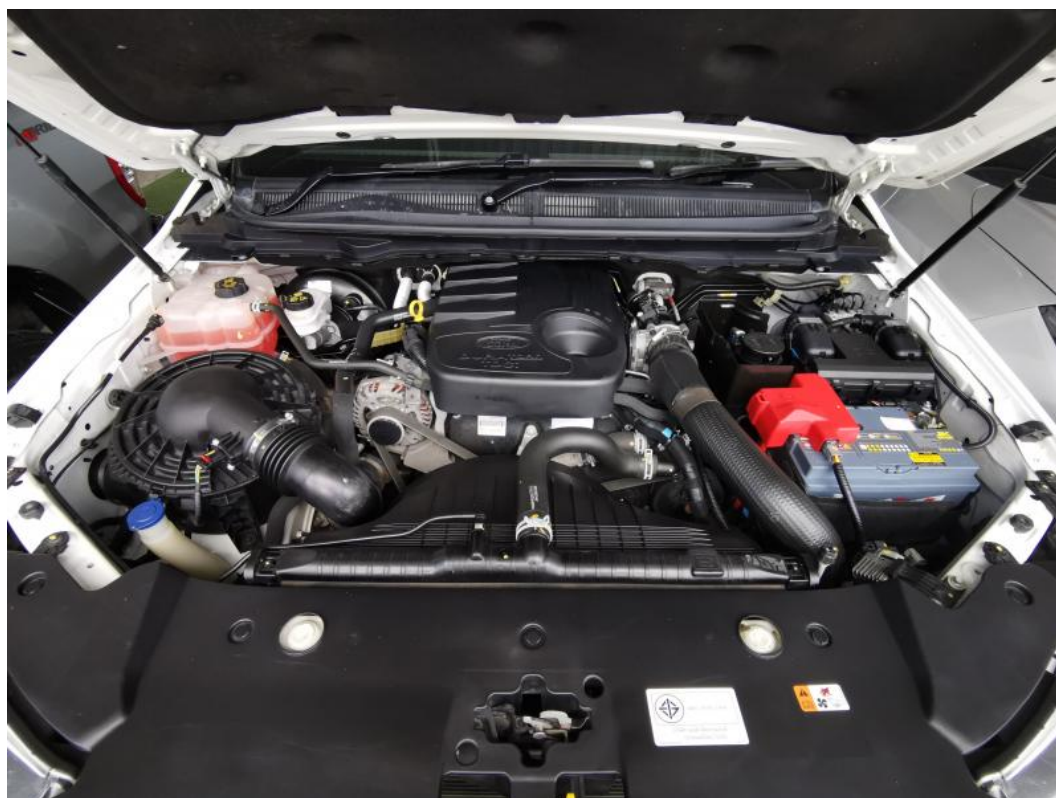
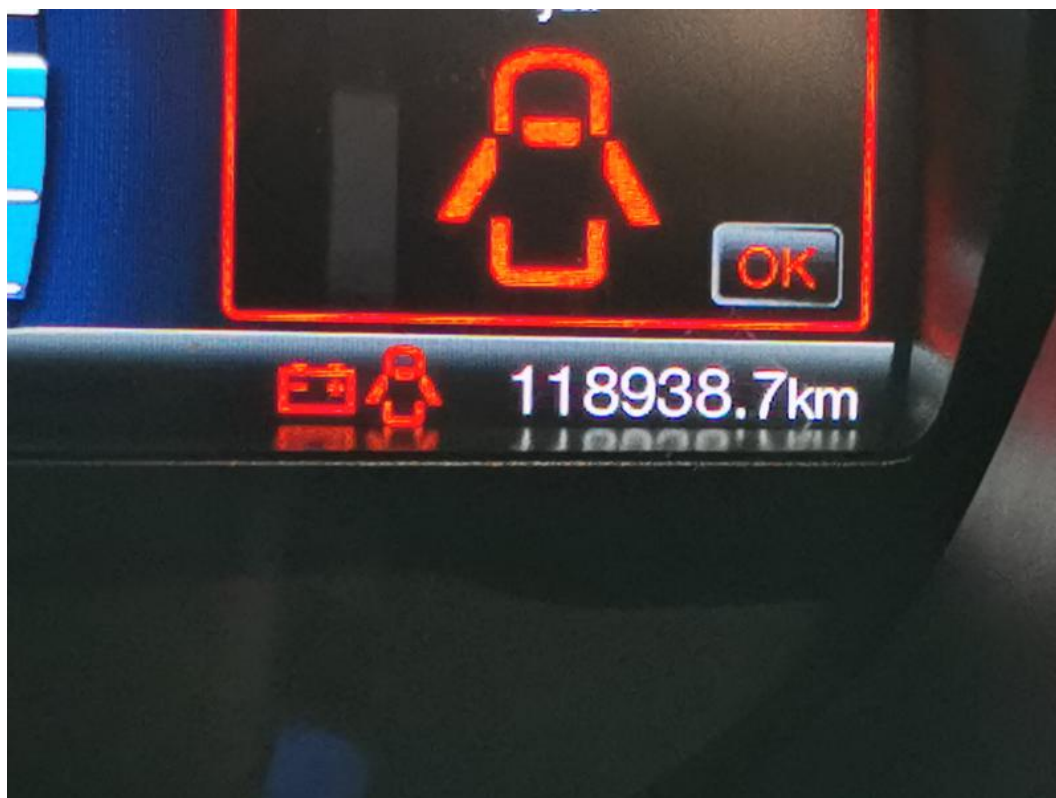
การวินิจฉัย CP 1

| Health Reports | |
| FORD/LINCOLN/FORD (EUROPE)... Year = 2015 MY > Health Reports | |
| System Name | Status |
| ABS (Anti-Lock Braking System) | No Fault Code |
| ACM (Audio Control Module) | No Fault Code |
| APIM (Accessory Protocol Interface Module) | No Fault Code |
| BCMII (Body Control Module) | No Fault Code |
