U-Car Grading Report

U-car Grading Report

รุ่น	NISSAN NAVARA 2.5 E		
สี	Champagne colour	หมายเลขทะเบียน (Plate number)	2ฒฉม5600
รุ่นปี	2018	เลขไมล์	56,357กม.
แบบ	เลขตัวถัง	MNTBC2D23Z0053900

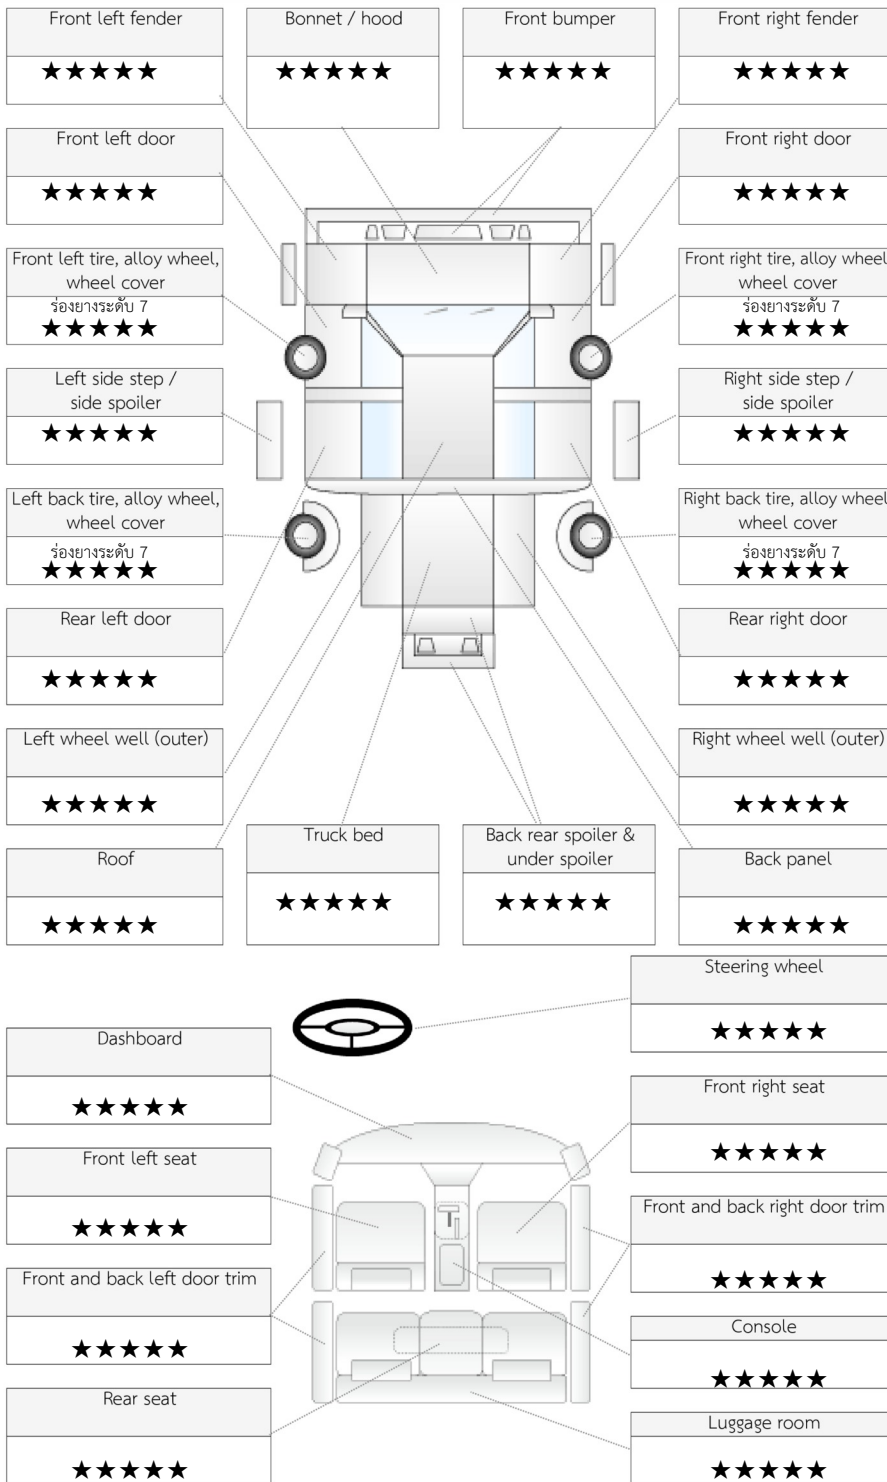
[บันทึก]
Set buck panel ถลอก มีขนาดเล็กลง เล็กน้อย

[หน้าต่าง]
กระจกหน้ารถ หินกระเด็น บางส่วน

[ภายใน]
การขับที่ รอยย่น, รอยขีดข่วน มี
ตกแต่จิ่งอื่นๆ รอยขีดข่วน บางส่วน
Headliner รอยย่น SS
ตกแต่จิ่งอื่นๆ รอยย่น SS

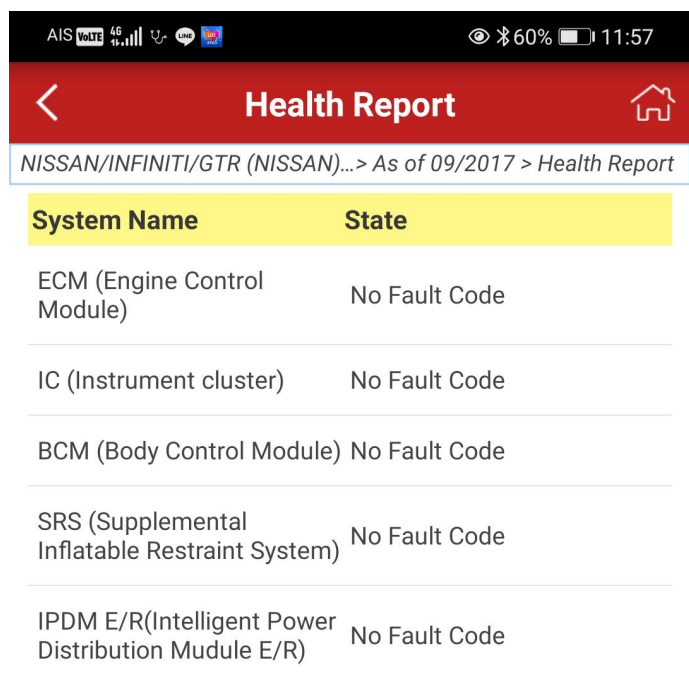
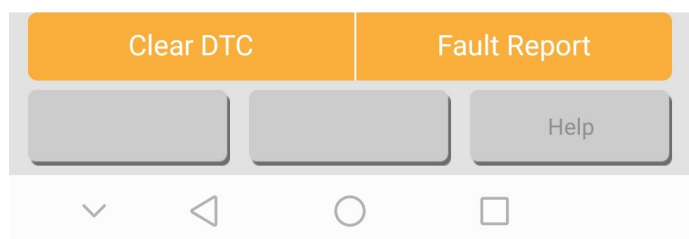
Health Report

System Name	State
ECM (Engine Control Module)	No Fault Code
IC (Instrument cluster)	No Fault Code
BCM (Body Control Module)	No Fault Code
SRS (Supplemental Inflatable Restraint System)	No Fault Code
IPDM E/R(Intelligent Power Distribution Mudule E/R)	No Fault Code
