# U-Car Grading Report

รายงานผลการตรวจเช็คสภาพรถยนต์  
ภายใต้การดูแลของสมาคมการประเมินสภาพรถยนต์ประเทศญี่ปุ่น

| รุ่น | TOYOTA VIGO CHAMP 3.0 G D-CAB PERRUNNER | | |

วันที่ตรวจสอบ 2019/6/12

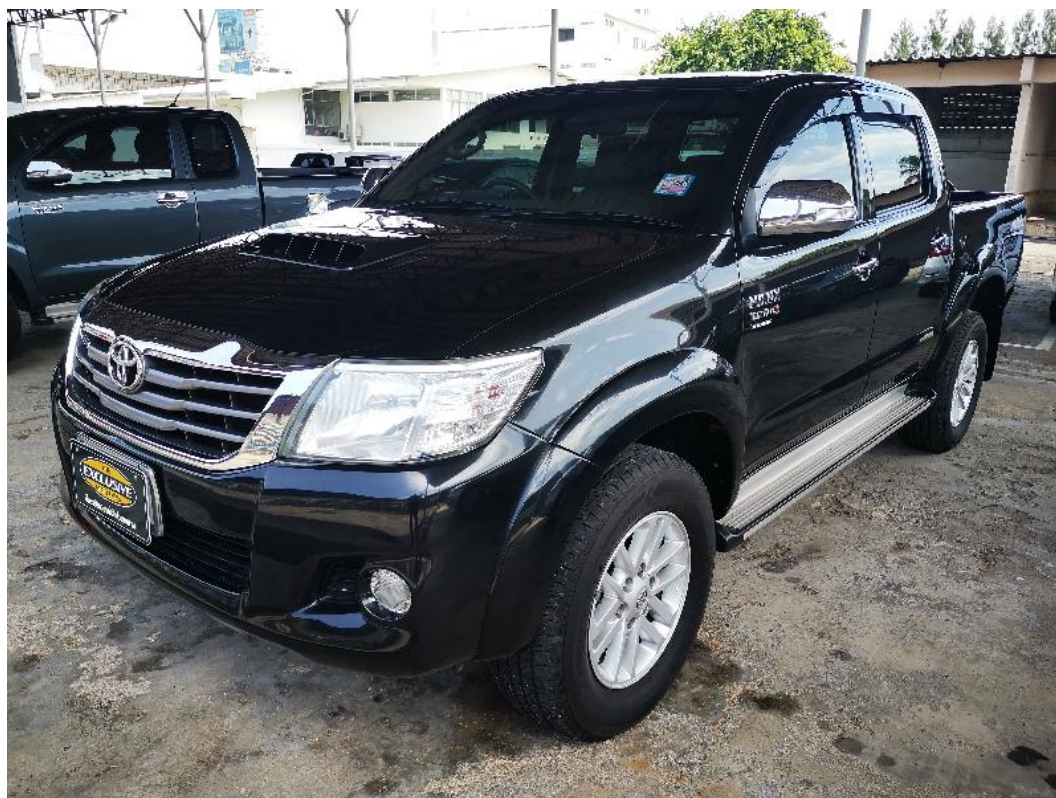
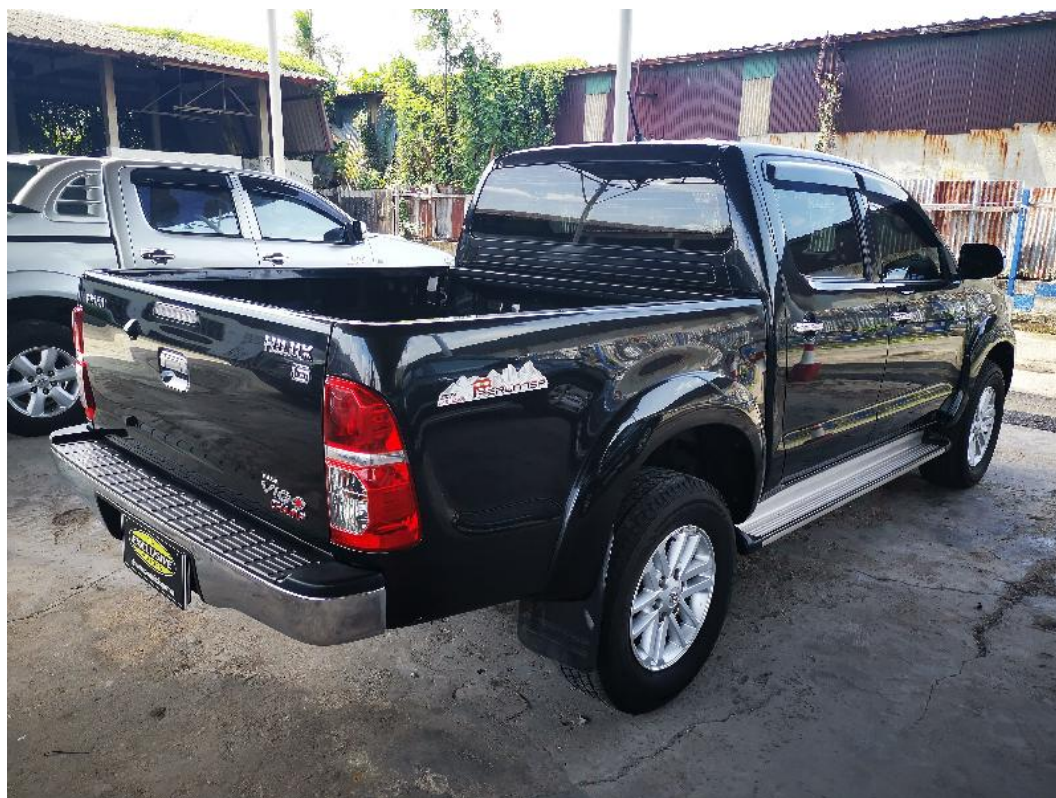
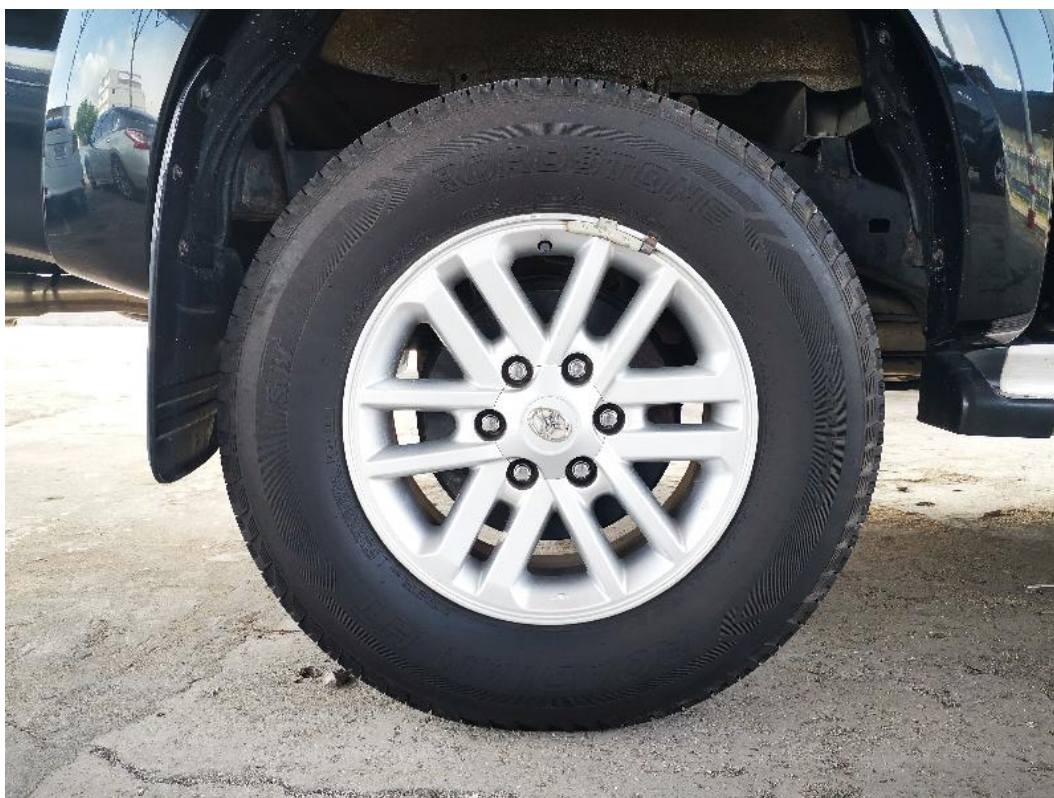
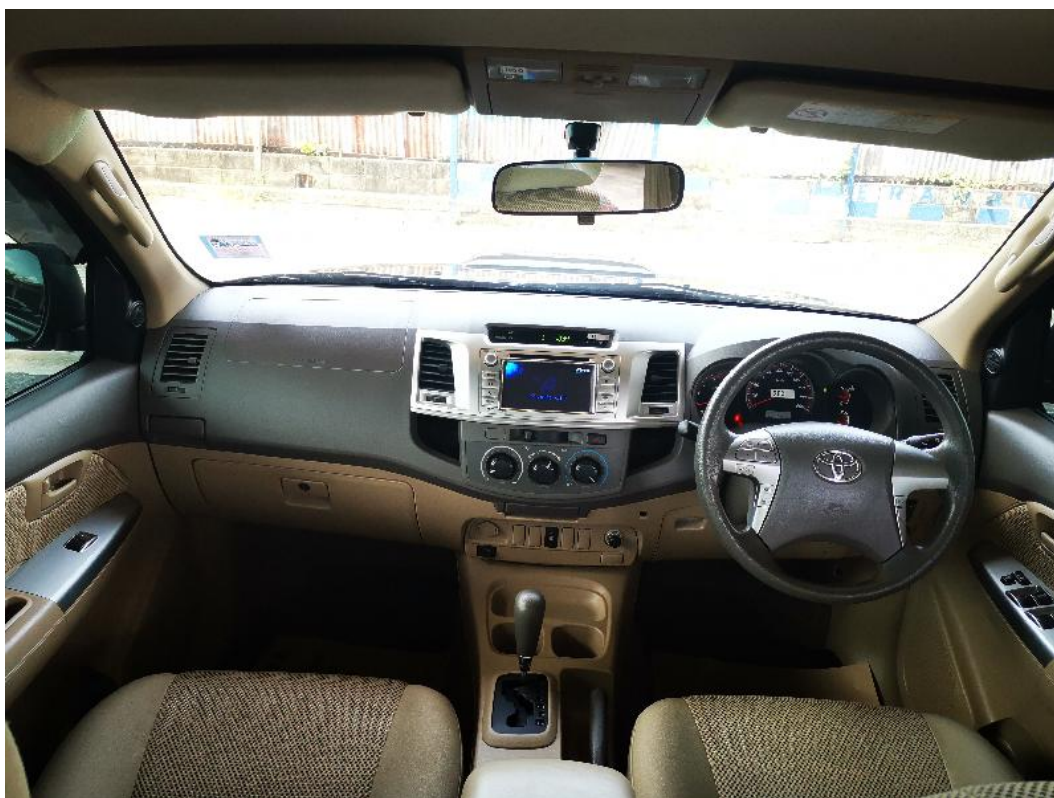
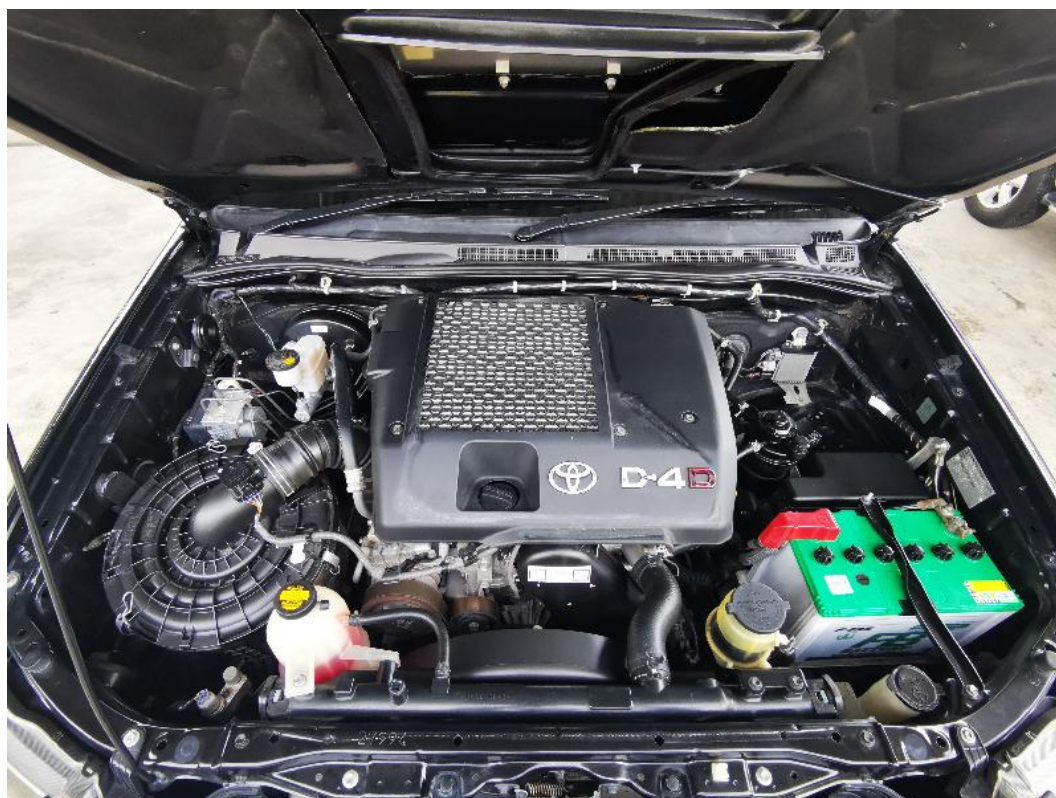
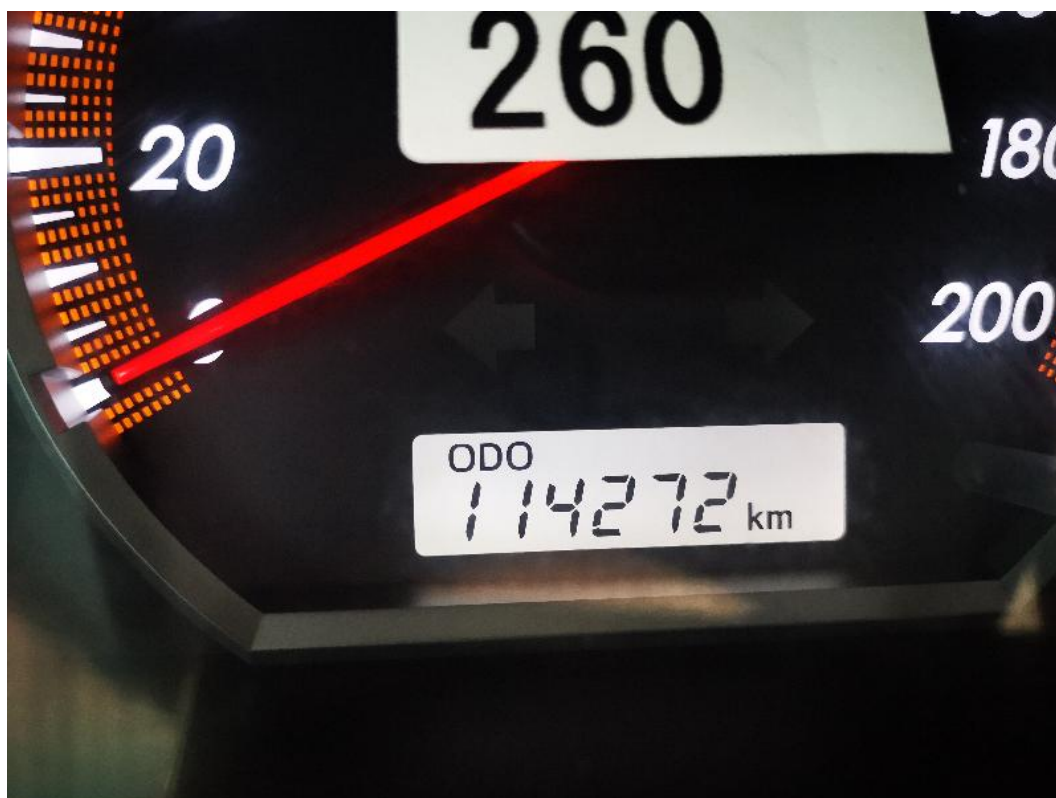
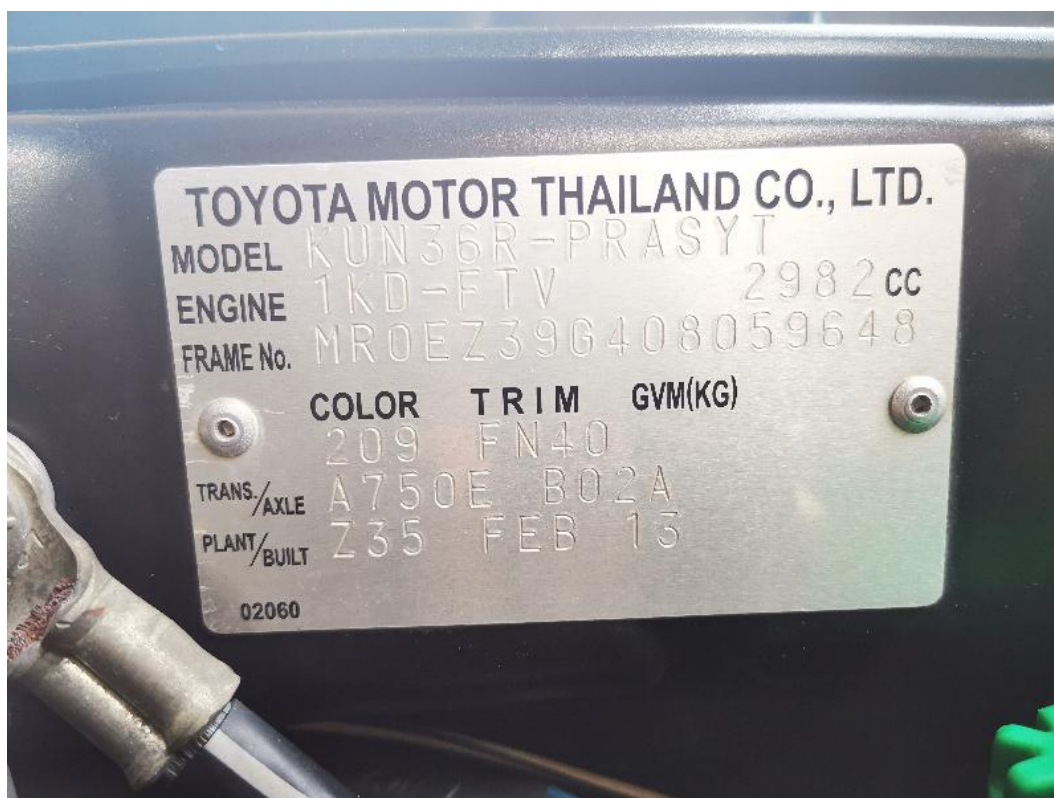
| Front left fender<br>★★★★★ | Bonnet / hood<br>★★★★★ | Front bumper<br>★★★★★ | Front right fender<br>★★★★★ | <div>[บันทึก]</div> <div>Set buck panel ถลอก มีขนาดเล็กมาก เล็กน้อย</div> <div>[หน้าต่าง]</div> <div>กระจกหน้ารถ แตก S</div> <div>กระจกหน้ารถ หินกระเด็น บางส่วน</div> <div>[เบาะ]</div> <div>Right head light หมอก ขุ่นมัว บางส่วน</div> <div>Left head light หมอก ขุ่นมัว บางส่วน</div> <div>[ภายใน]</div> <div>การขับเคลื่อน รอยย่น.รอยขีดข่วน มี</div> <div>ที่เขี่ยบุหรี่, ที่วางเครื่องดื่ม รอยย่น.รอยขีดข่วน มี</div> <div>Sun visor รอยย่น.ถลอก SS</div> <div>ตกแต่งอื่นๆ รอยขีดข่วน บางส่วน</div> <div>พื้นพรม รอยย่น S</div> <div>Headliner คราบ SS</div> <div>ตกแต่งอื่นๆ รอยย่น S</div> <div>Headliner รอยย่น M</div> | | | |
