U-Car Grading Report

รายงานผลการตรวจเช็คสภาพรถยนต์
ภายใต้การดูแลของสมาคมการประเมินสภาพรถยนต์ประเทศไทย

| รุ่น | HONDA BRV 1.5SV | | |

| วันที่ตรวจสอบ | 2020/10/30 |

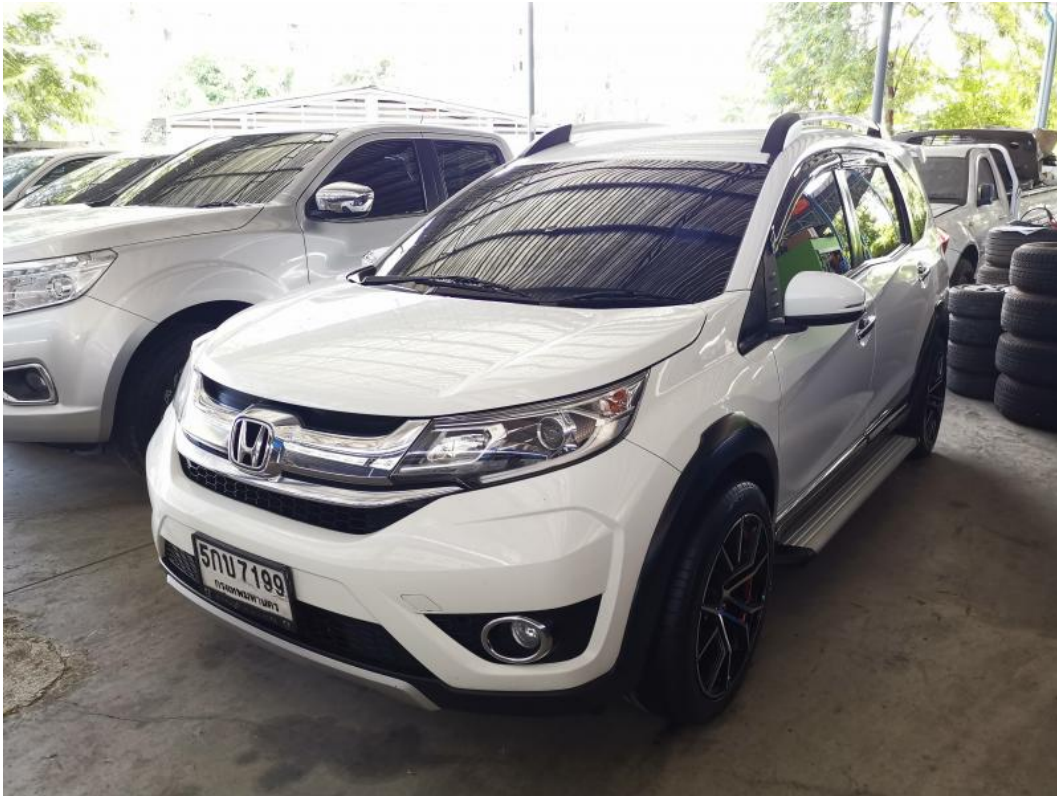
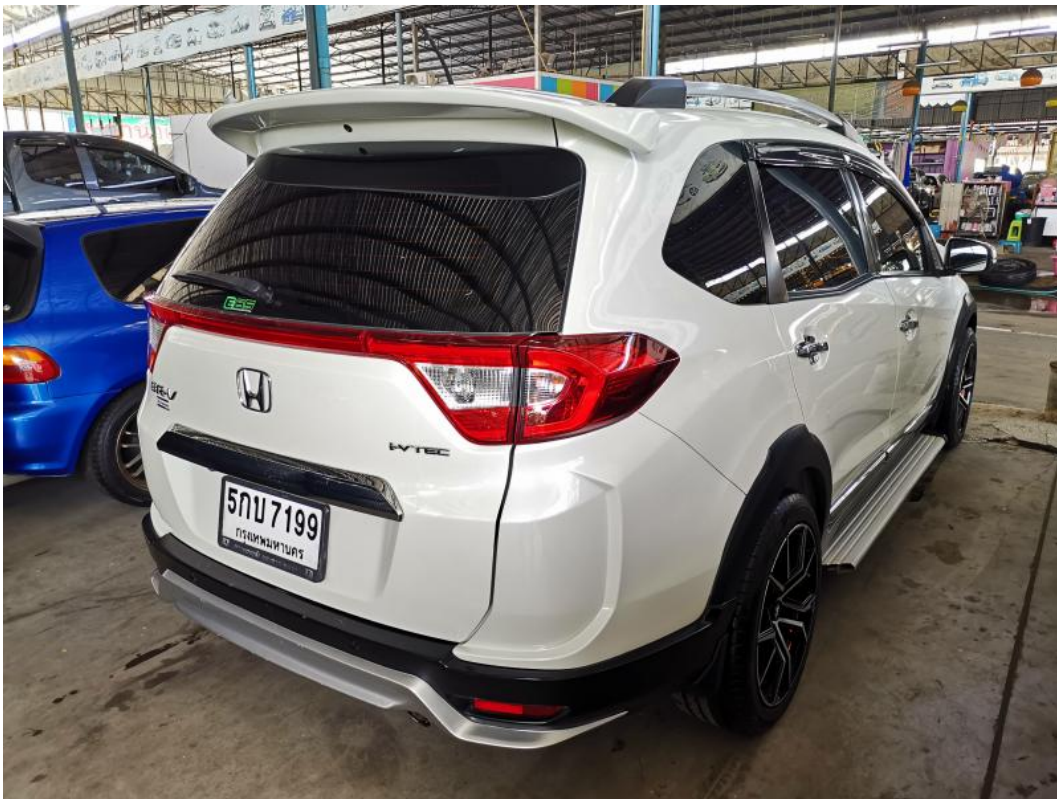
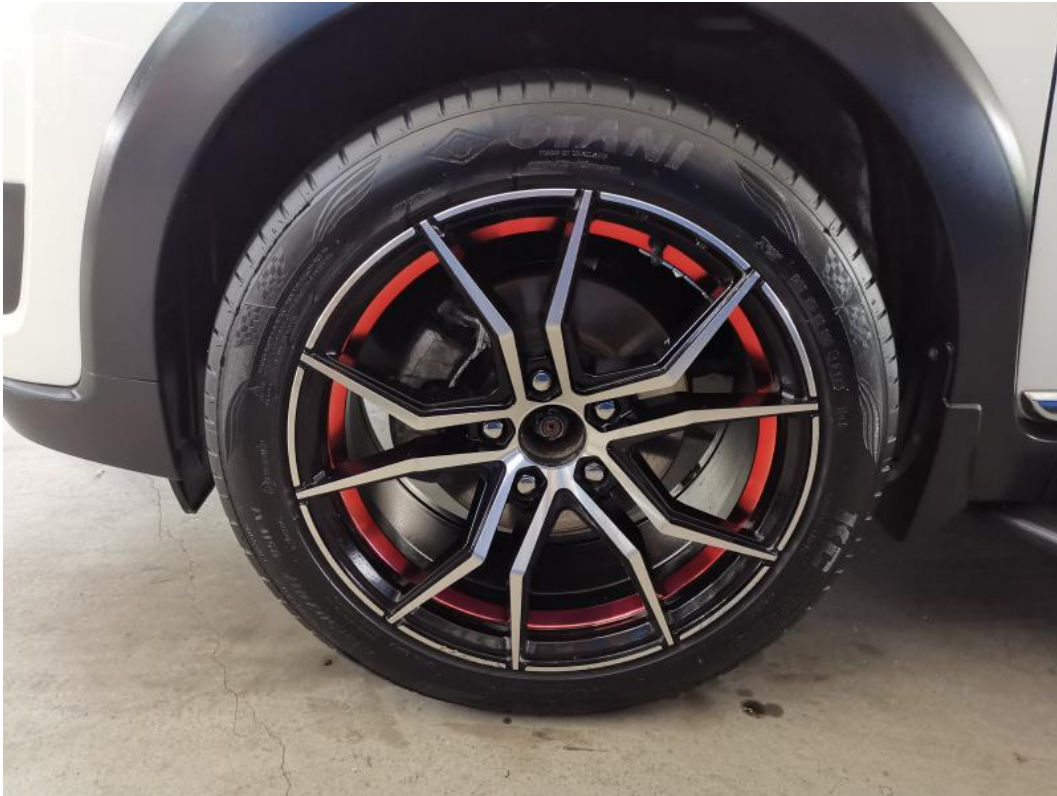
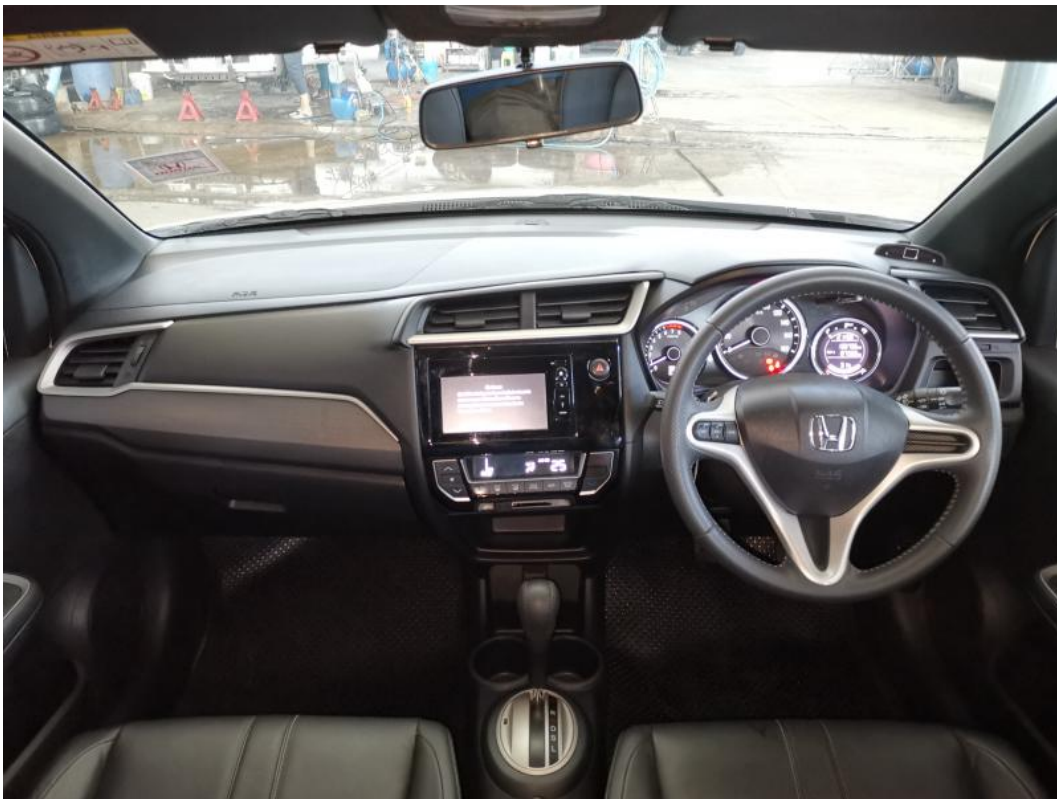
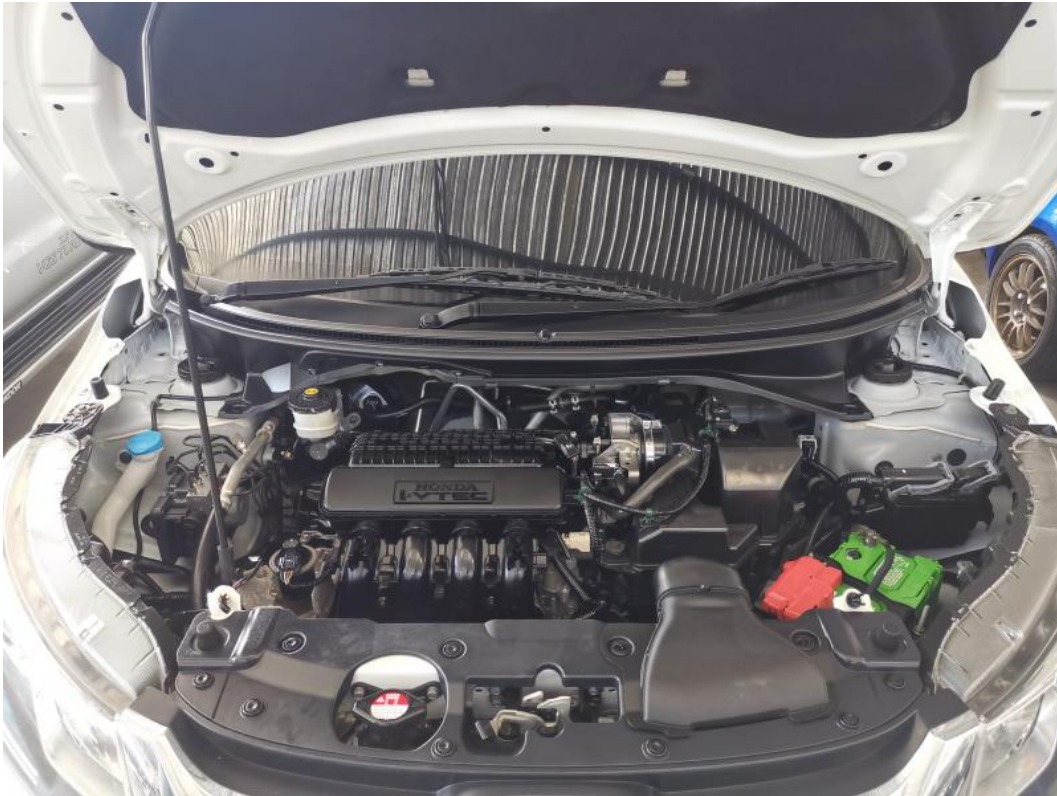
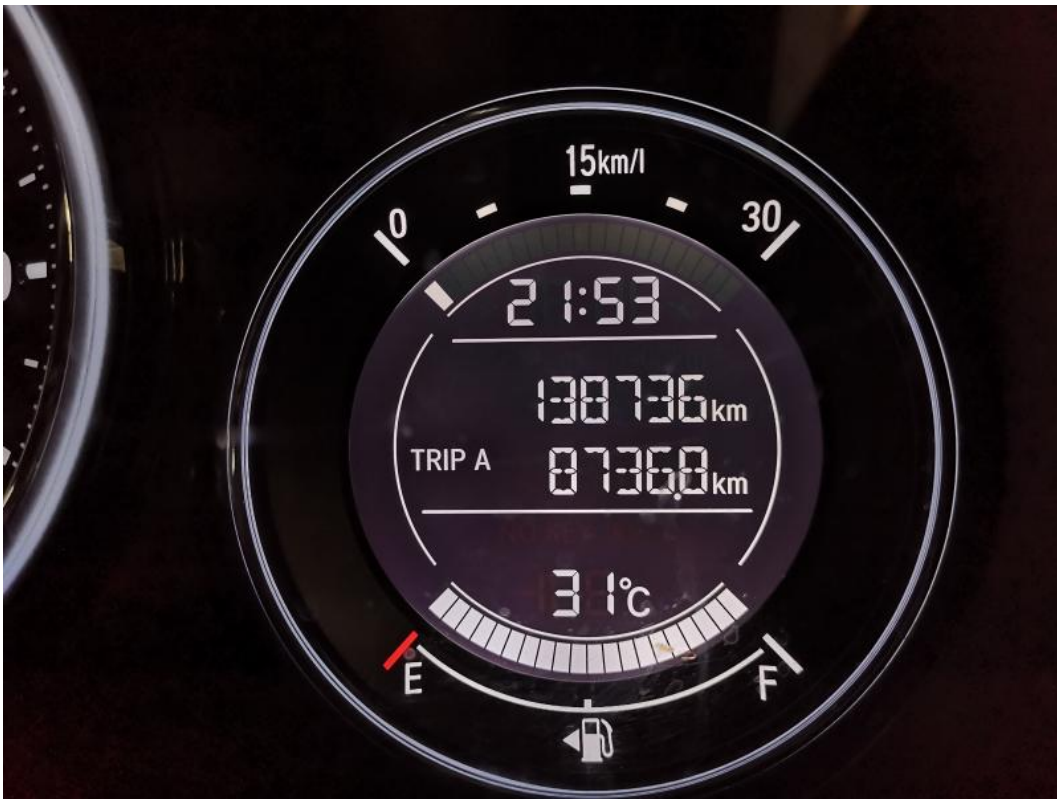
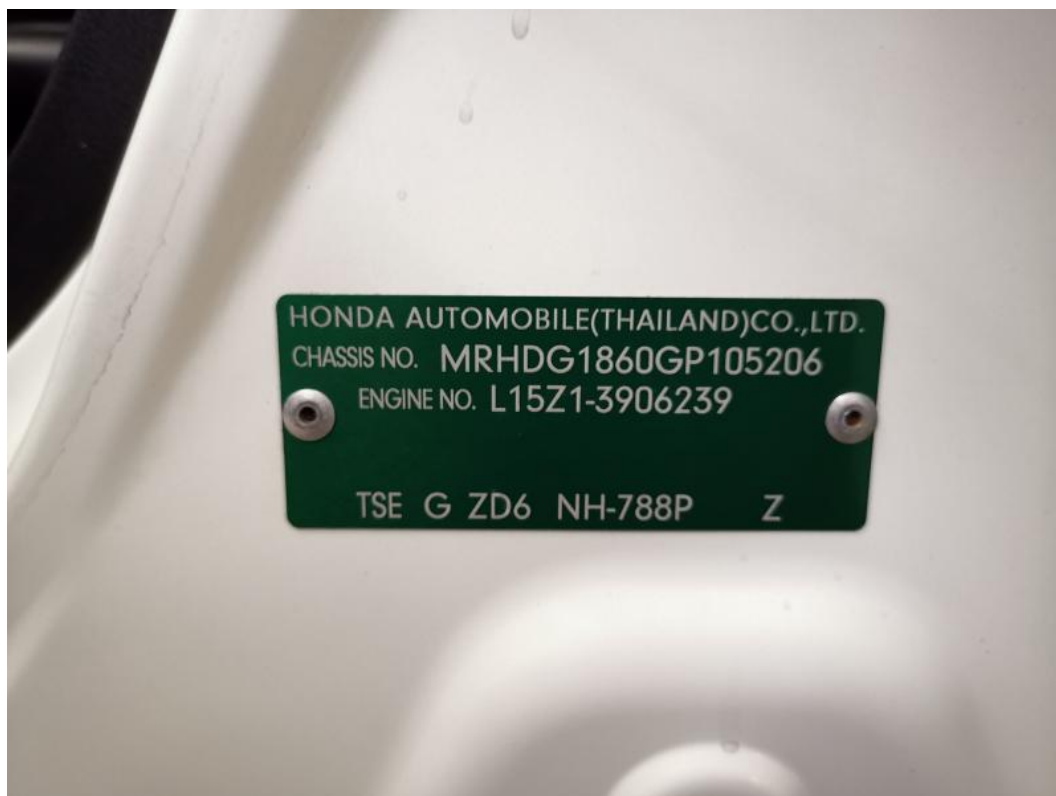
[บันทึก]
Radiator core support เปลี่ยน มี

[หน้าต่าง]
กระจกหน้ารถ หินกระเด็น บางส่วน

[ภายใน]
การขับที่ รอยย่น, รอยขีดข่วน มี
ตกแต่งอื่นๆ รอยขีดข่วน บางส่วน
Headliner รอยย่น SS

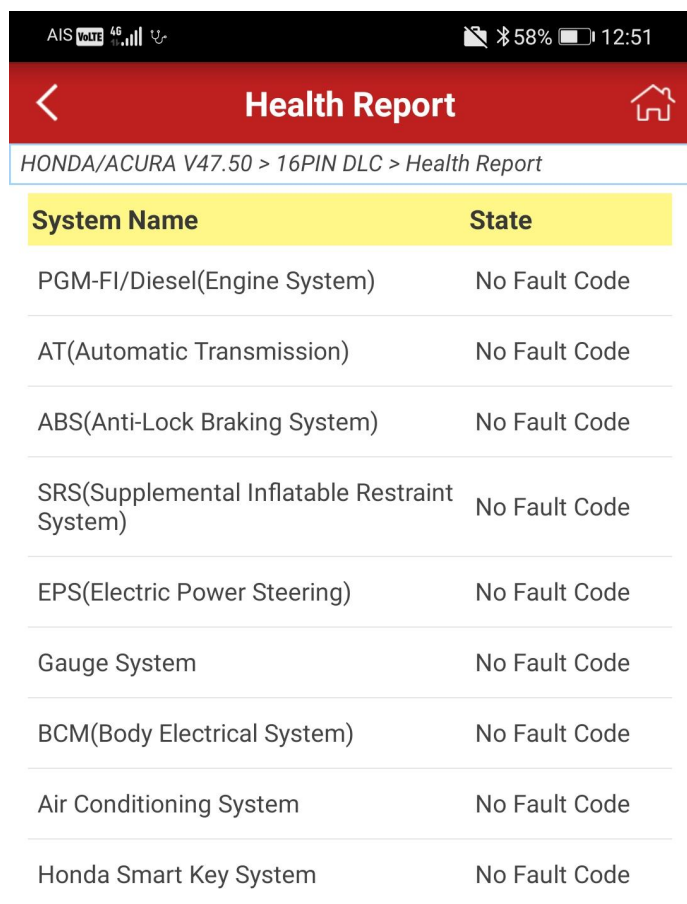
Health Report

HONDA/ACURA V47.50 > 16PIN DLC > Health Report

| System Name | State |
| PGM-FI/Diesel(Engine System) | No Fault Code |
| AT(Automatic Transmission) | No Fault Code |
| ABS(Anti-Lock Braking System) | No Fault Code |
| SRS(Supplemental Inflatable Restraint System) | No Fault Code |
| EPS(Electric Power Steering) | No Fault Code |
| Gauge System | No Fault Code |
| BCM(Body Electrical System) | No Fault Code |
| Air Conditioning System | No Fault Code |
| Honda Smart Key System | No Fault Code |
