U-Car Grading Report

รายงานผลการตรวจเช็คสภาพรถยนต์
ภายใต้การดูแลของสมาคมการประเมินสภาพรถยนต์ประเทศไทย

รุ่น	HONDA CIVIC 1.8E		
สี	Silver	หมายเลขทะเบียน (Plate number)	ฎป1756
รุ่นปี	2010	เลขไมล์	68,759กม.
แบบ	เลขตัวถัง	MRHFD1670AP604141

วันที่ตรวจสอบ 2020/8/4

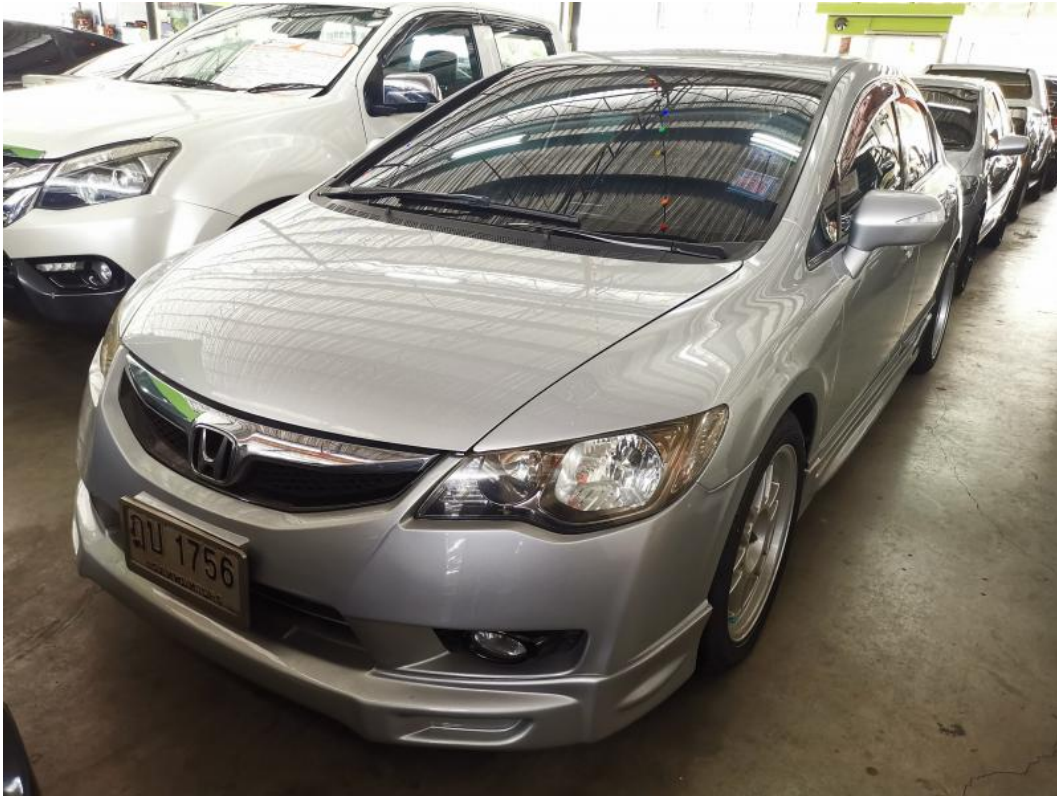
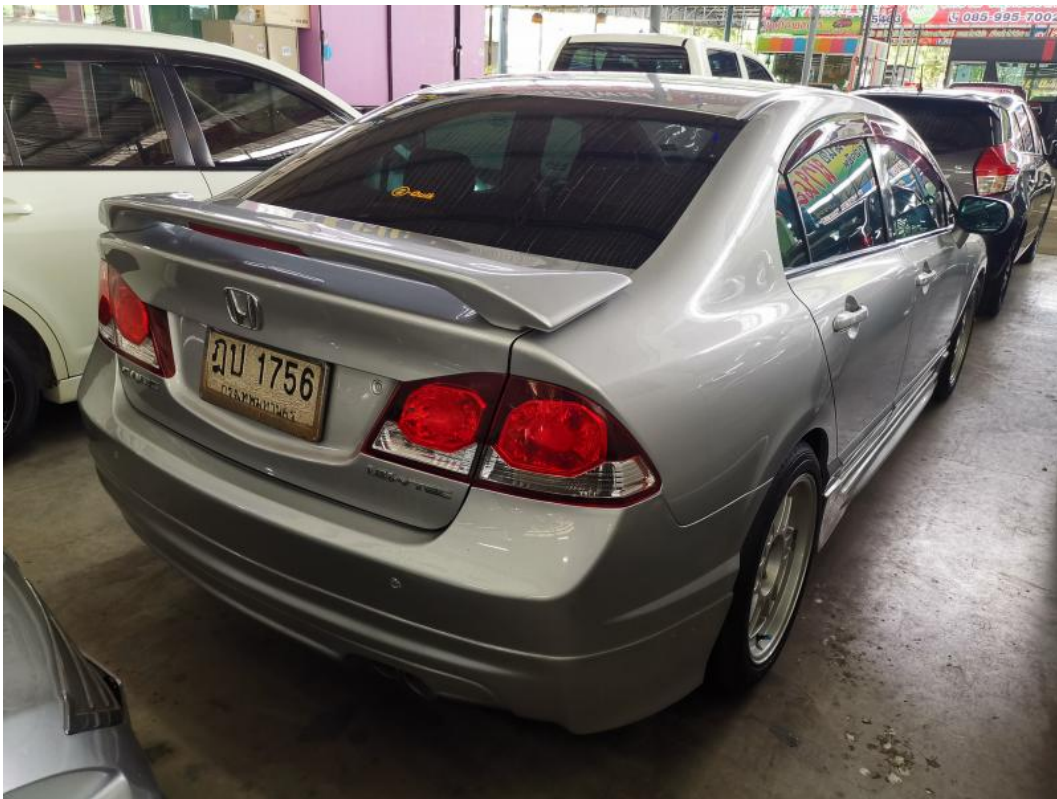
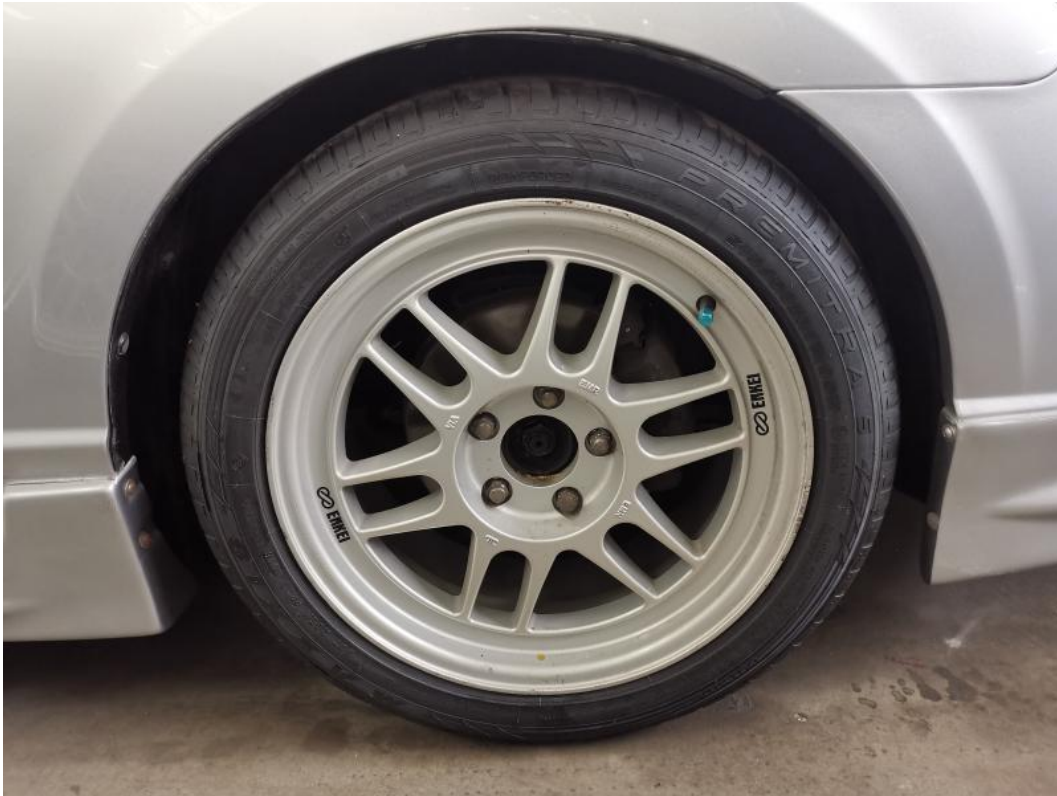
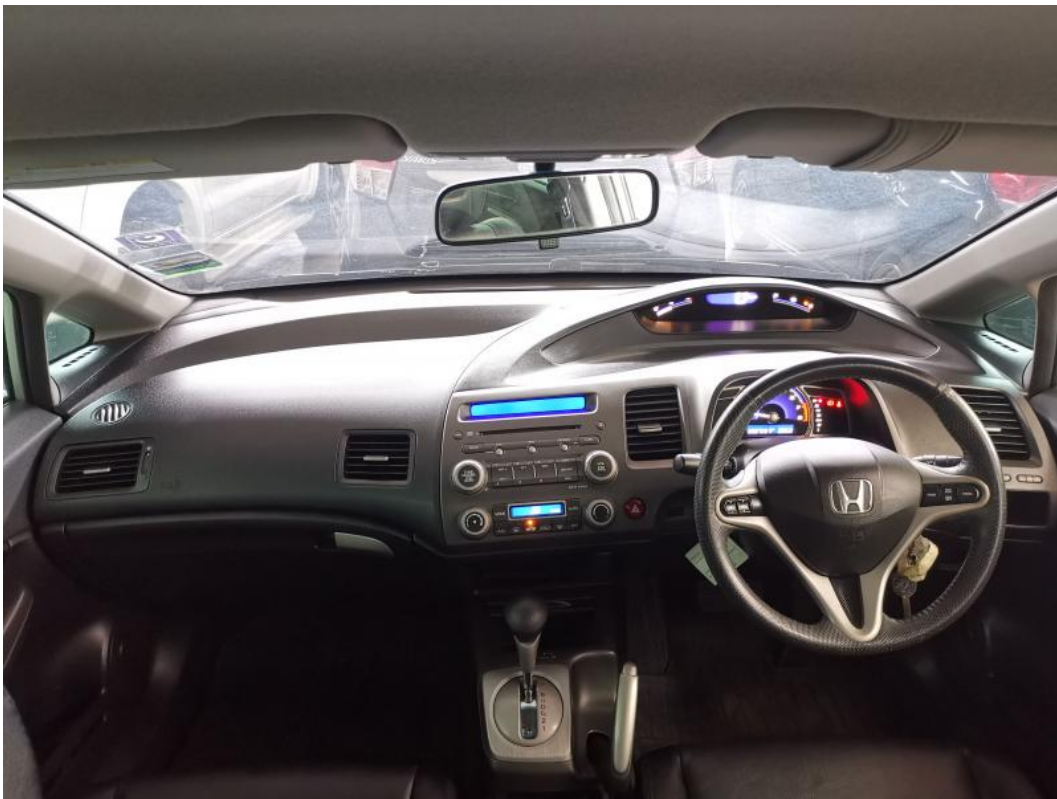
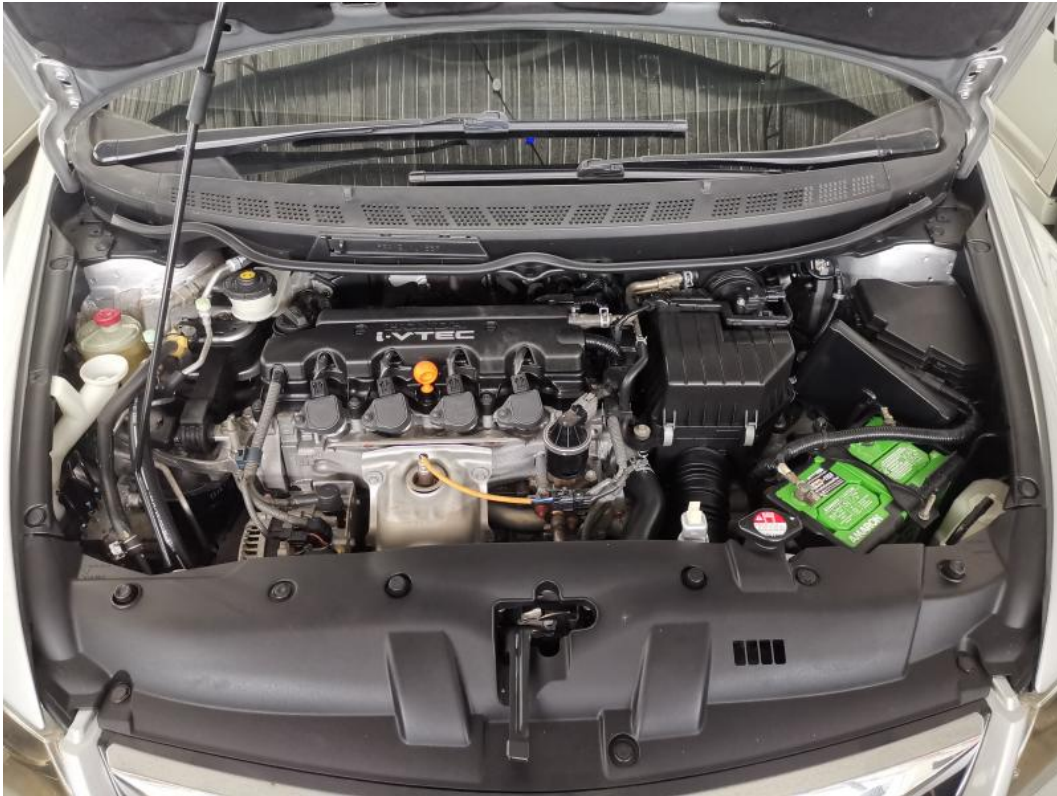
Front left fender ★★★★★	Bonnet / hood ★★★★★	Front bumper ★★★★★	Front right fender ★★★★★	REINFORCEMENT REPLACE CASHBOX REPLACE [บันทึก] Radiator core support ฟันสี มี Radiator core support ความเสียหาย มี [หน้าต่าง] กระงะหน้ารถ หินกระเด็น บางส่วน [ภายใน] การจับที่ รอยย่น,รอยขีดข่วน มี ตกแต่งอื่นๆ รอยขีดข่วน บางส่วน Headliner รอยย่น SS
Front left tire, alloy wheel, wheel cover ร่องยางระดับ 7 ★★★★★			Front right tire, alloy wheel, wheel cover ร่องยางระดับ 7 ★★★★★	
Front left door ★★★★★			Front right door ★★★★★	
Left side step / side spoiler ★★★★★			Right side step / side spoiler ★★★★★	
Rear left door ★★★★★			Rear right door ★★★★★	
Left back tire, alloy wheel, wheel cover ร่องยางระดับ 7 ★★★★★			Right back tire, alloy wheel, wheel cover ร่องยางระดับ 7 ★★★★★	
Left back fender ★★★★★			Right back fender ★★★★★	
Roof ★★★★★	Trunk lid / boot lid ★★★★★	Back rear spoiler & under spoiler ★★★★★	Back rear bumper ★★★★★
