U-Car Grading Report

หนังสือรับรอง โดย GOO INSPECTION

รุ่น	MERCEDES-BENZ E300 BLUETEC HYBRID		
สี	Black		
รุ่นปี	2013	เลขไมล์	123,762กม.
แบบ	เลขตัวถัง	WDD2120982A857783

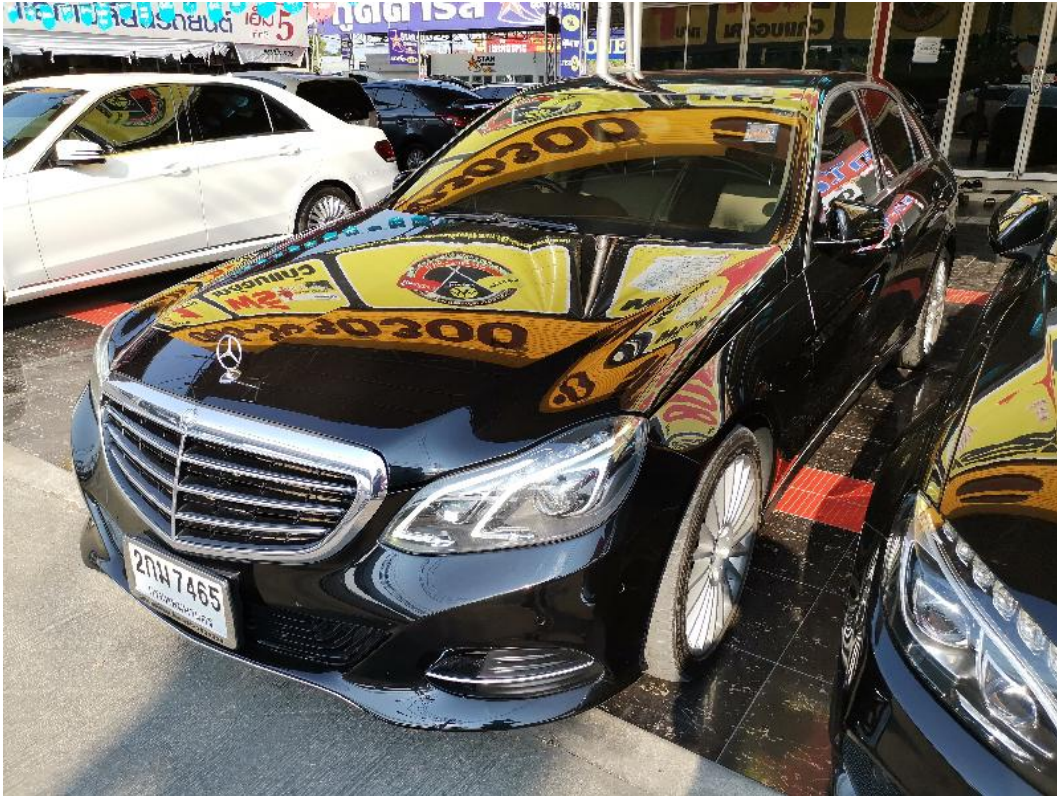
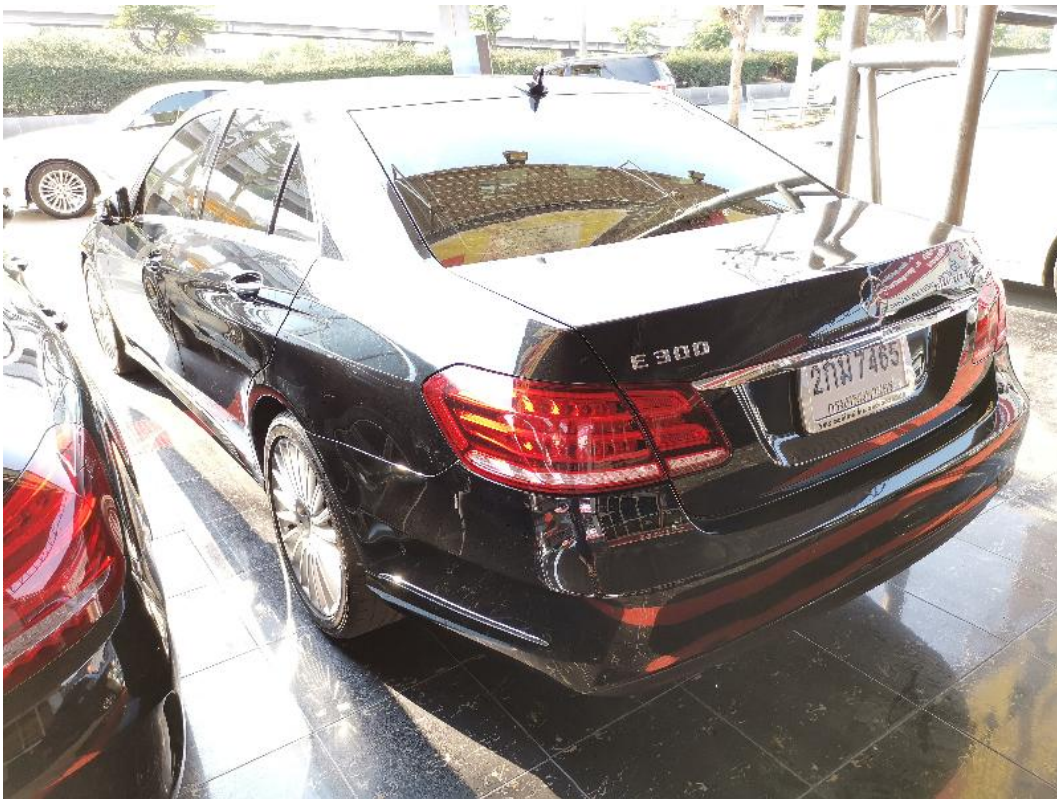
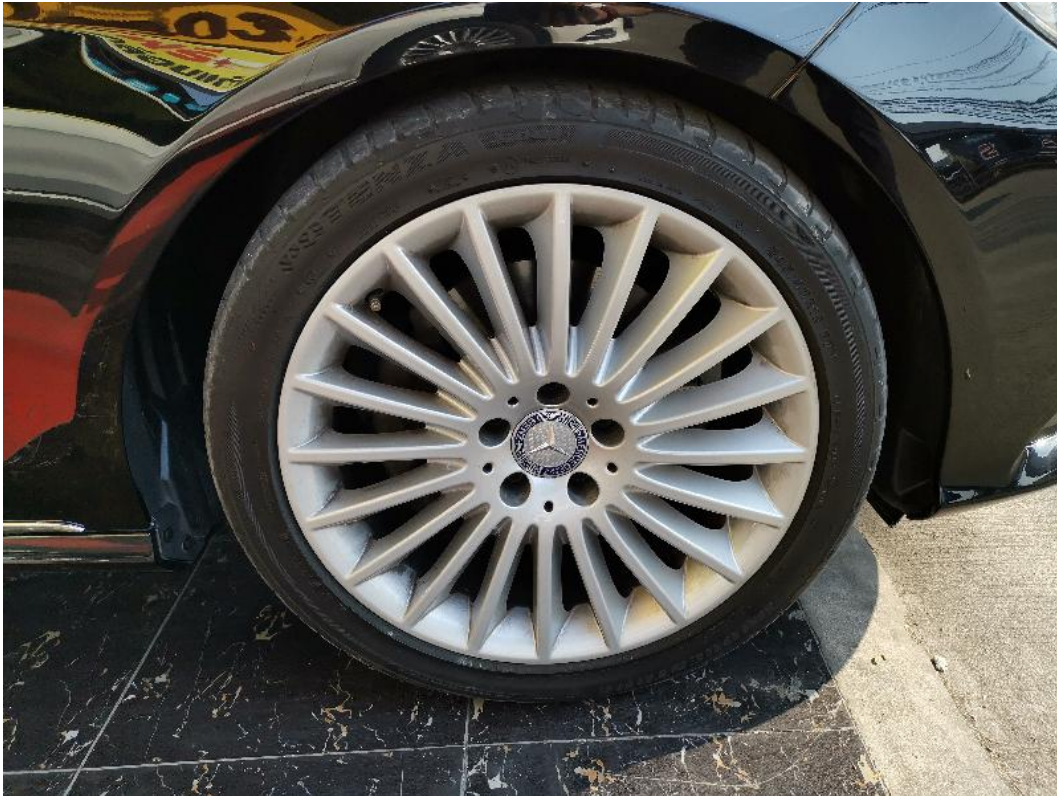
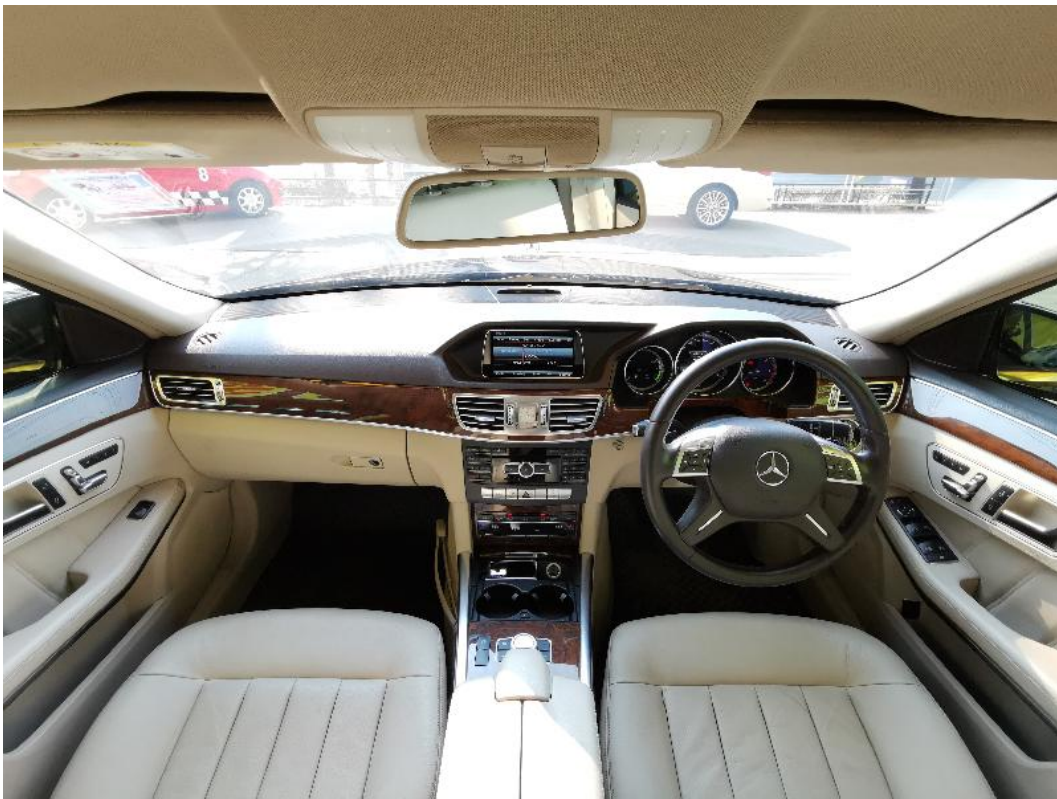
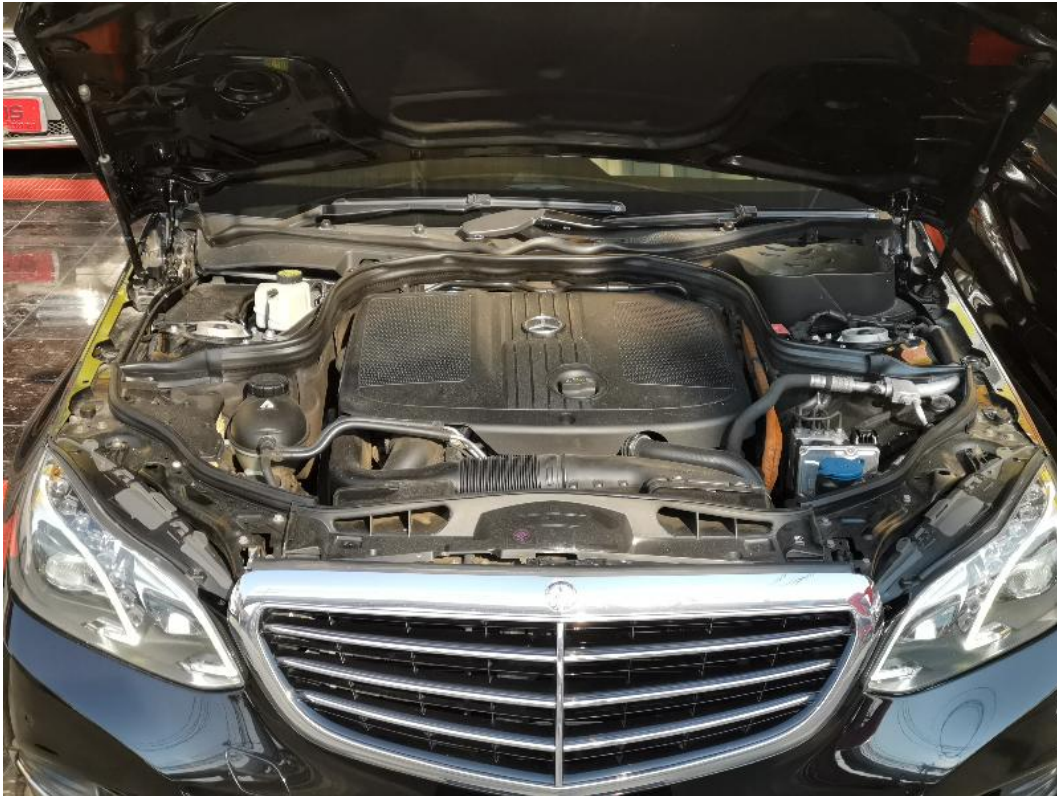
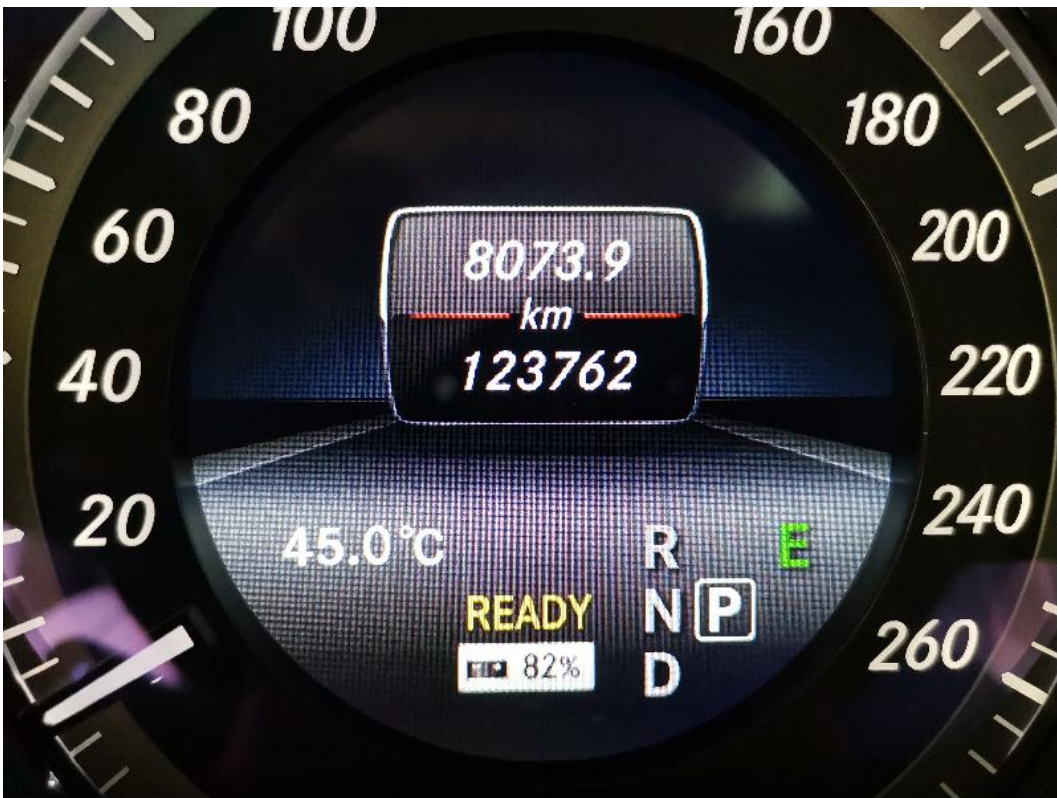
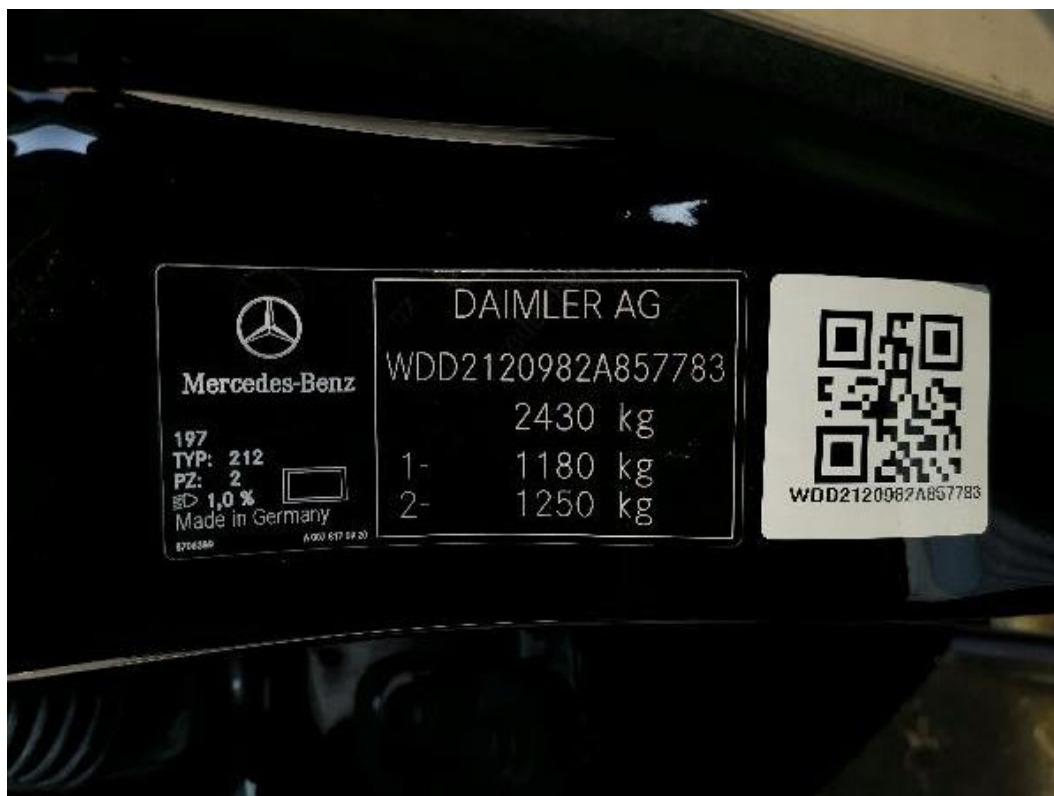
Front left fender ★★★★★	Bonnet / hood ★★★★★	Front bumper ★★★★★	Front right fender ★★★★★	<p>[หน้าต่าง] กระจกหน้ารถ หินกระเด็น บางส่วน</p> <p>[ภายใน] Sun visor รอยย่น.กลอก S พื้นพรม คราบ M พื้นพรม รอยย่น S Headliner รอยย่น SS Headliner สกปรก S</p>
Front left tire, alloy wheel, wheel cover ร่องยางระดับ 3 ★★★★★			Front right tire, alloy wheel, wheel cover ร่องยางระดับ 3 ★★★★★	
Front left door ★★★★★			Front right door ★★★★★	
Left side step / side spoiler ★★★★★			Right side step / side spoiler ★★★★★	
Rear left door ★★★★★			Rear right door ★★★★★	
Left back tire, alloy wheel, wheel cover ร่องยางระดับ 5 ★★★★★			Right front tire, alloy wheel, wheel cover ร่องยางระดับ 5 ★★★★★	
Left back fender ★★★★★			Right back fender ★★★★★	
Roof ★★★★★	Trunk lid / boot lid ★★★★★	Back rear spoiler & under spoiler ★★★★★	Back rear bumper ★★★★★	
Dashboard ★★★★★			Steering wheel ★★★★★	
Front left seat ★★★★★			Front right seat ★★★★★
