# U-Car Grading Report

| รุ่น | NISSAN NAVARA 2.5EL CALIBRE | | |
| รุ่นปี | 2017 | เลขไมล์ | 41,285กม. |

| วันที่ตรวจสอบ | 2020/5/14 |

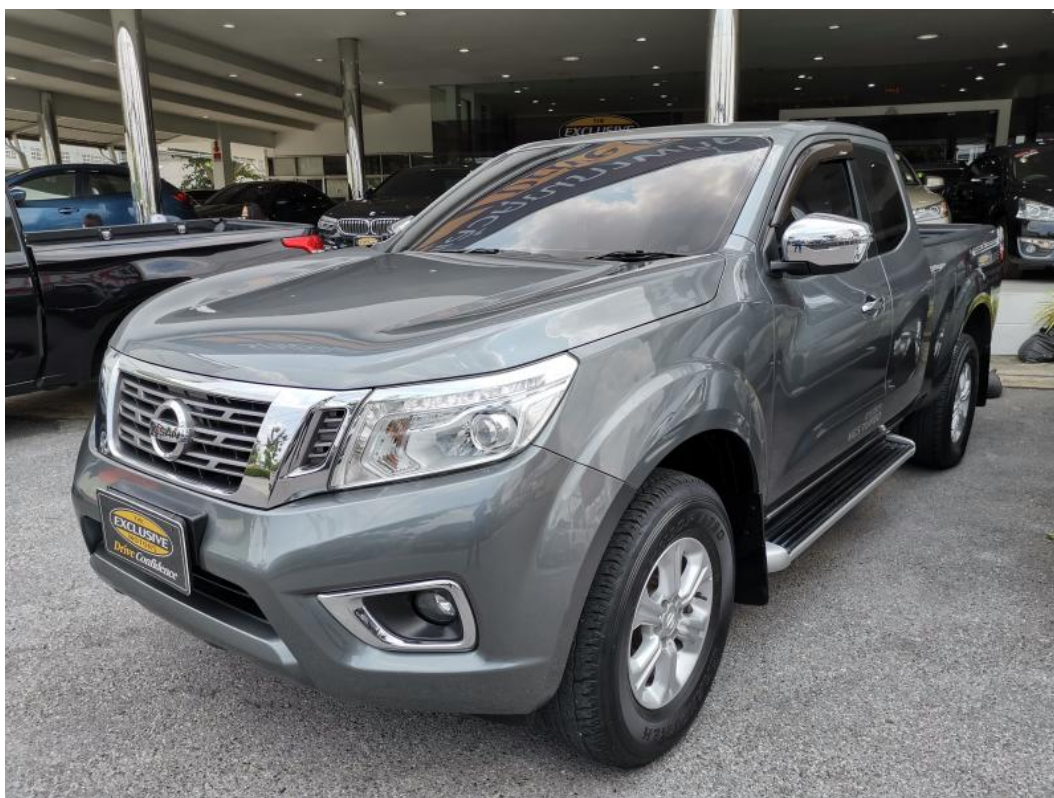
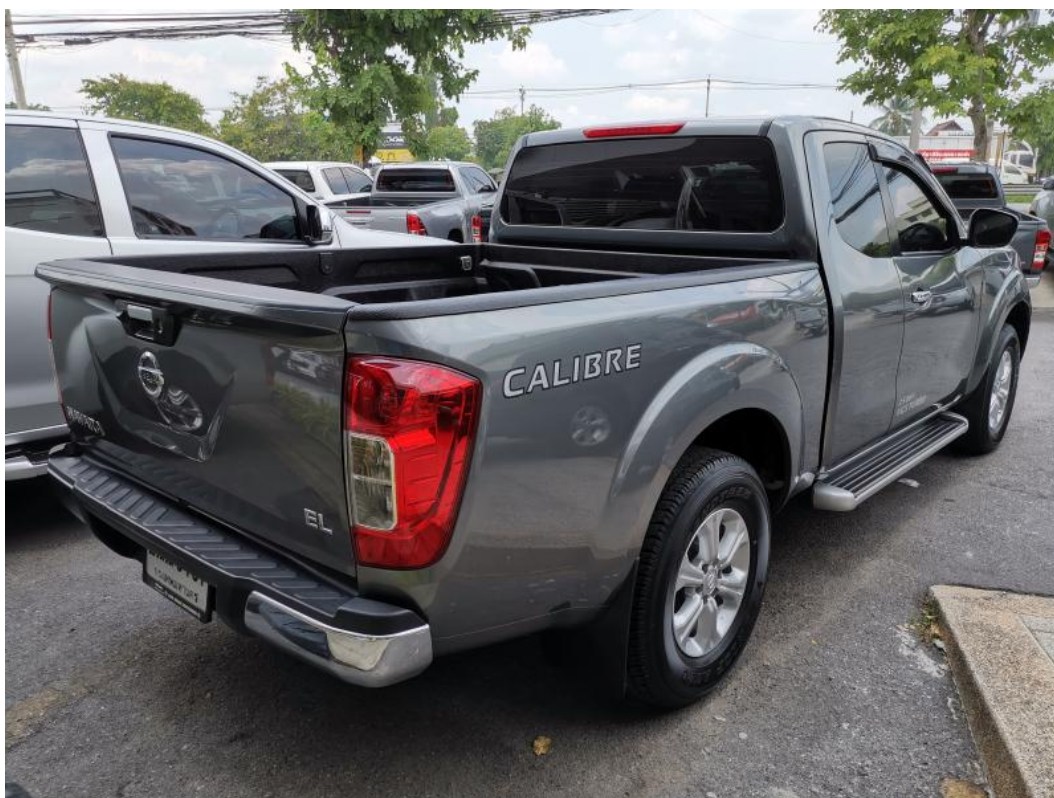
การวินิจฉัย CP 1

การวินิจฉัย CP 2

| System Name | State |
| ECM (Engine Control Module) | No Fault Code |
| ABS (Anti-lock Braking System) | No Fault Code |
| IC (Instrument cluster) | No Fault Code |
| BCM (Body Control Module) | No Fault Code |
| SRS (Supplemental Inflatable Restraint System) | No Fault Code |
| HVAC (Heating Ventilation Air-conditioning and Cooling) | No Fault Code |
| IPDM E/R(Intelligent Power Distribution Module) | No Fault Code |
