U-Car Grading Report

รายงานผลการตรวจเช็คสภาพรถยนต์
ภายใต้การดูแลของสมาคมการประเมินสภาพรถยนต์ประเทศญี่ปุ่น

U-car Grading Report

รุ่น	MAZDA MAZDA 2 1.3		
สี	ดำ	หมายเลขทะเบียน (Plate number)	ขจ9071
รุ่นปี	2017	เลขไมล์	51,135กม.
แบบ	เลขตัวถัง	MM8DL2S3A0W331207	
หมายเหตุ	ทำสีใหม่ด้วยสีเดิม

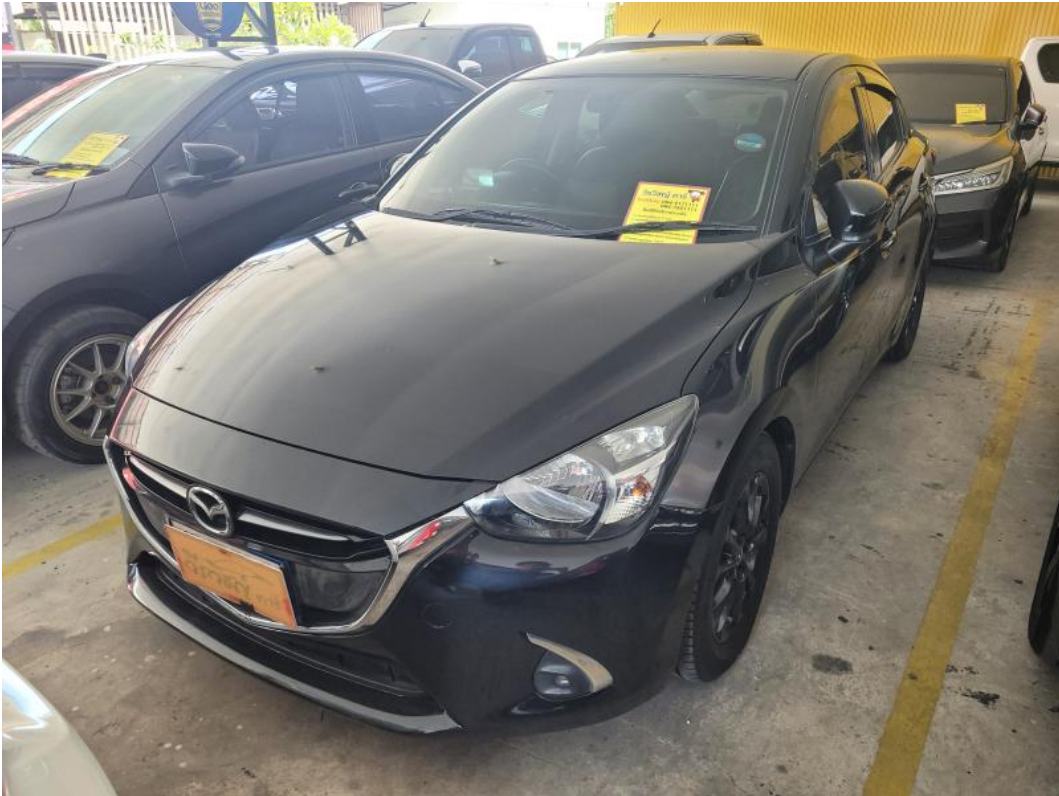
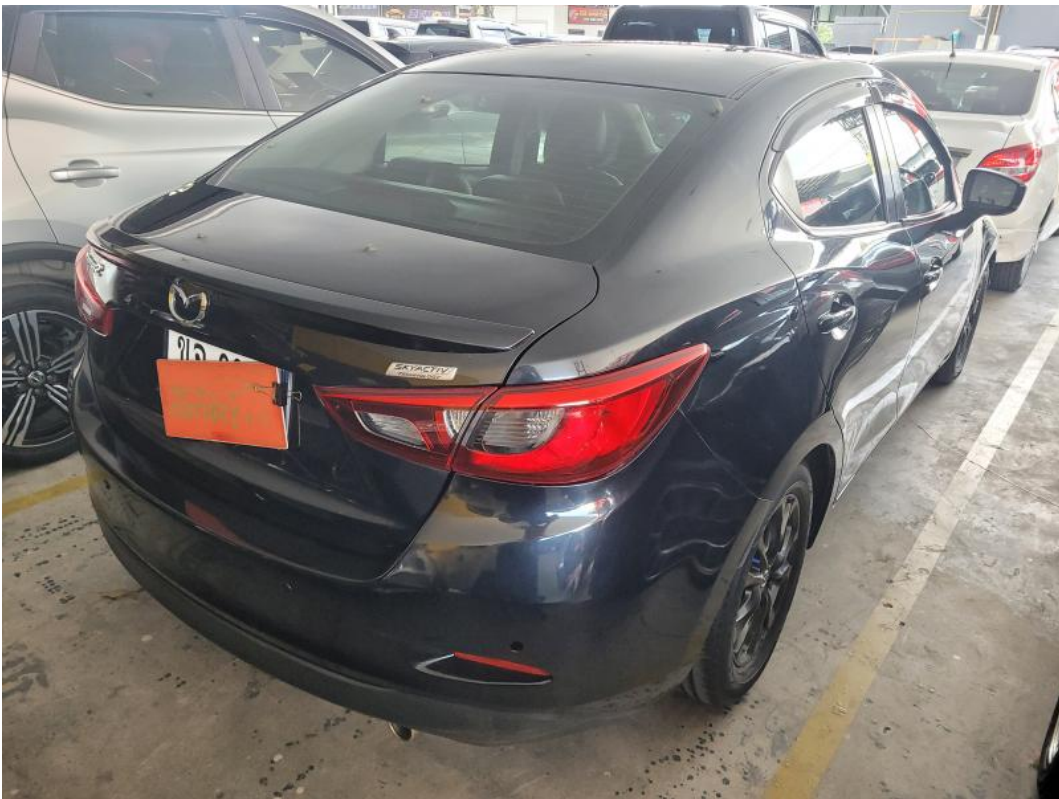
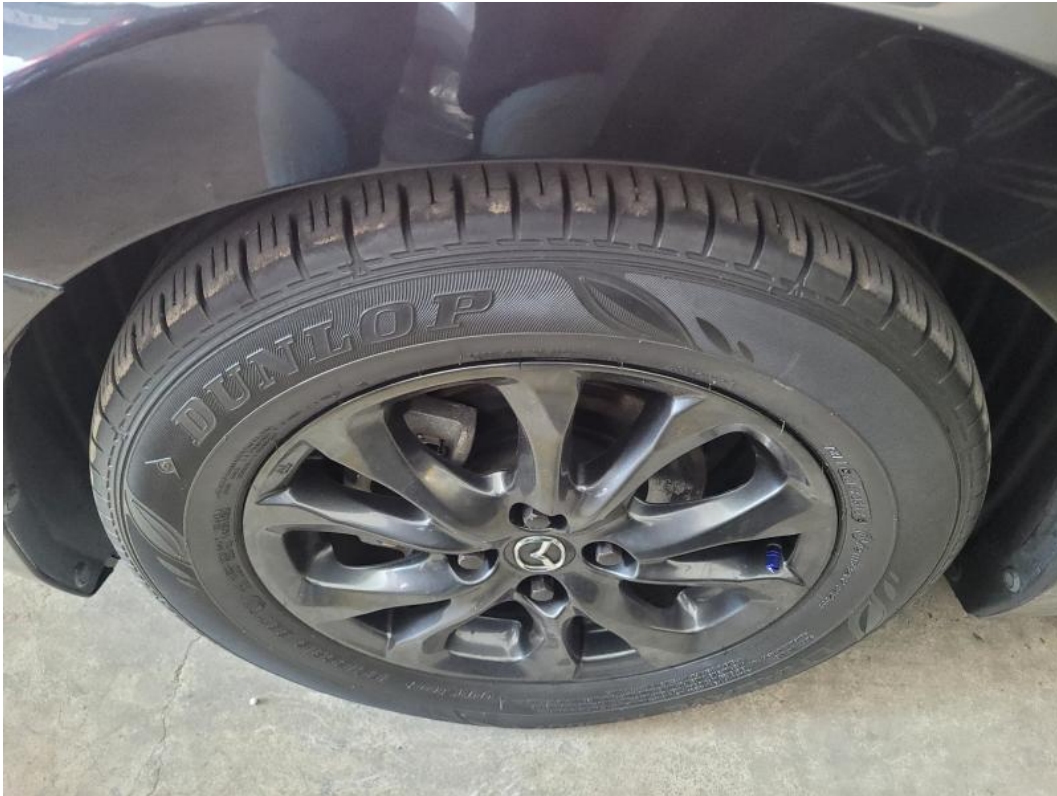
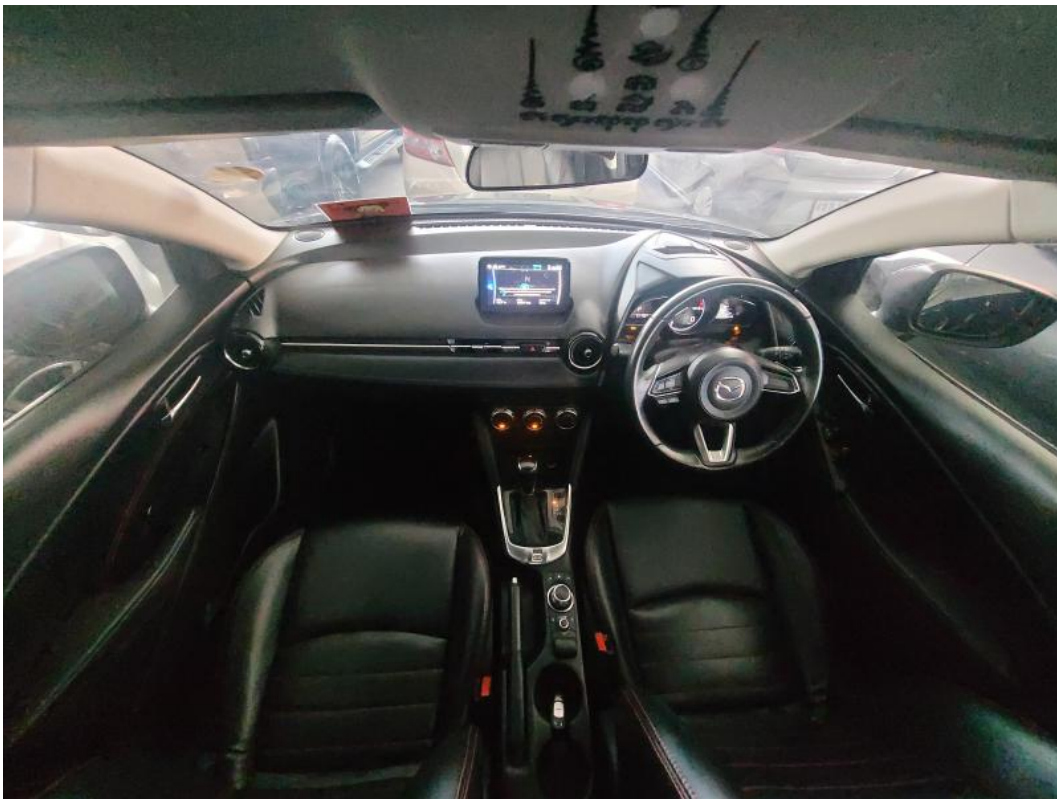
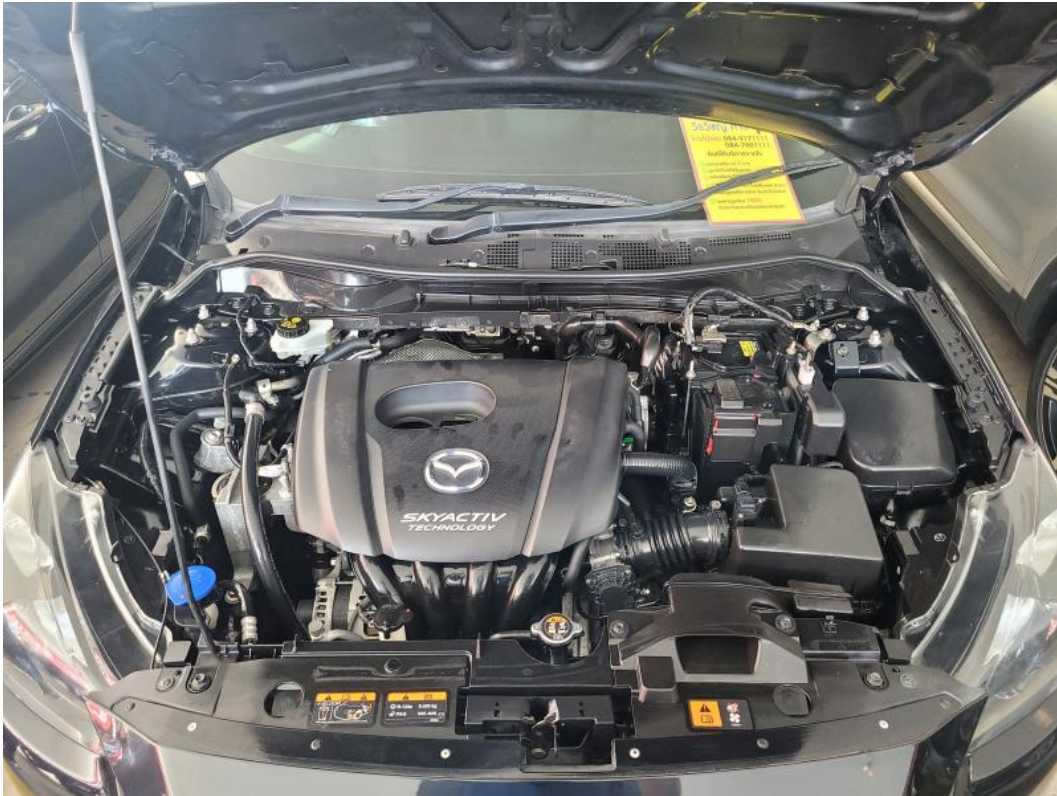
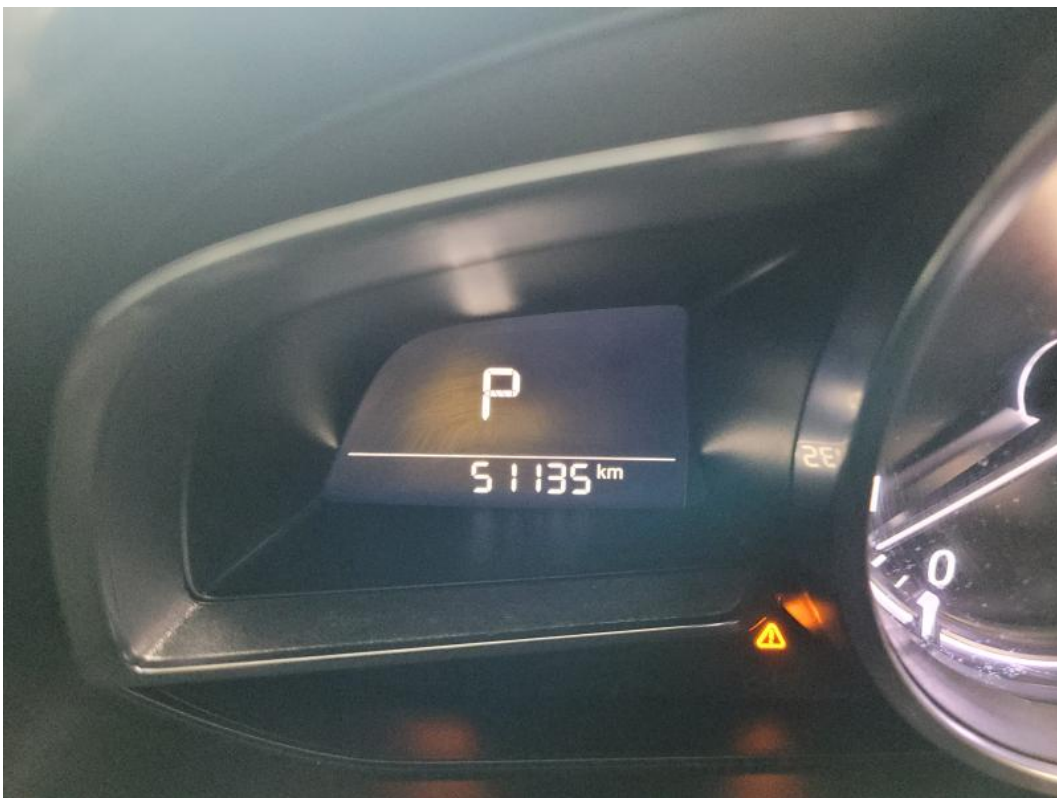
[สถานที่ประจำตัวการซ่อม]
 แซสซีหลัง (ฝั่งขวา) ความเสียหาย
 พื้นท้าย/หลุมยางอะไหล่ ความเสียหาย
 แฉงตั้งท้าย โค้งงอบางส่วน

บังโคลนหลังขวาเคาะซ่อม
 [บันทึก]
 แฉงตั้งท้าย พ่นสี มี
 พื้นท้าย/หลุมยางอะไหล่ พ่นสี มี
 ทำสีใหม่ด้วยสีเดิม

[หน้าต่าง]
 กระจกหน้ารถ หินกะเทาะ บางส่วน

[ภายใน]
 หัวเกียร์ รอยย่น/ถลอก มี
 แฉงพลาสติกอื่นๆ รอยขีดข่วน บางส่วน
 ผ้าหลังคา คราบ เล็ก

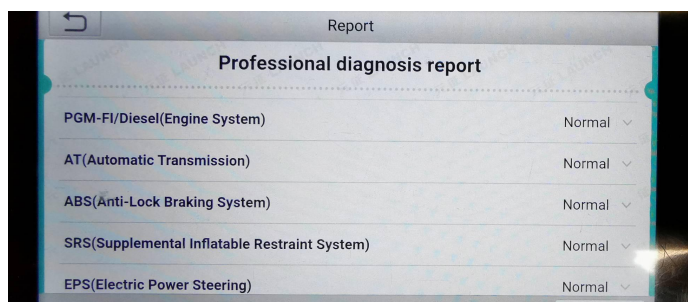
Professional diagnosis report	
PGM-FI/Diesel(Engine System)	Normal
AT(Automatic Transmission)	Normal
ABS(Anti-Lock Braking System)	Normal
SRS(Supplemental Inflatable Restraint System)	Normal
EPS(Electric Power Steering)	Normal
