U-Car Grading Report

U-car Grading Report

รุ่น	MITSUBISHI PAJEROSPORT 2.5		
สี	White	หมายเลขทะเบียน (Plate number)	4กข3824
รุ่นปี	2015	เลขไมล์	154,433กม.
แบบ	เลขตัวถัง	MMTGUKR10GH010770

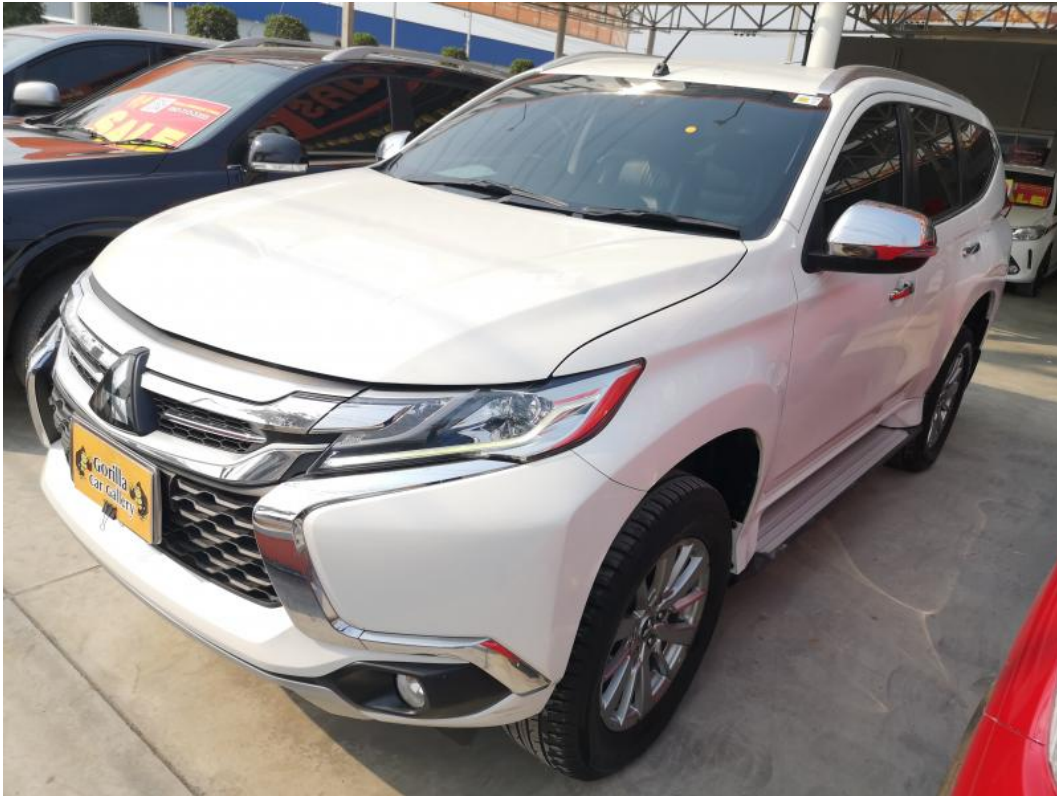
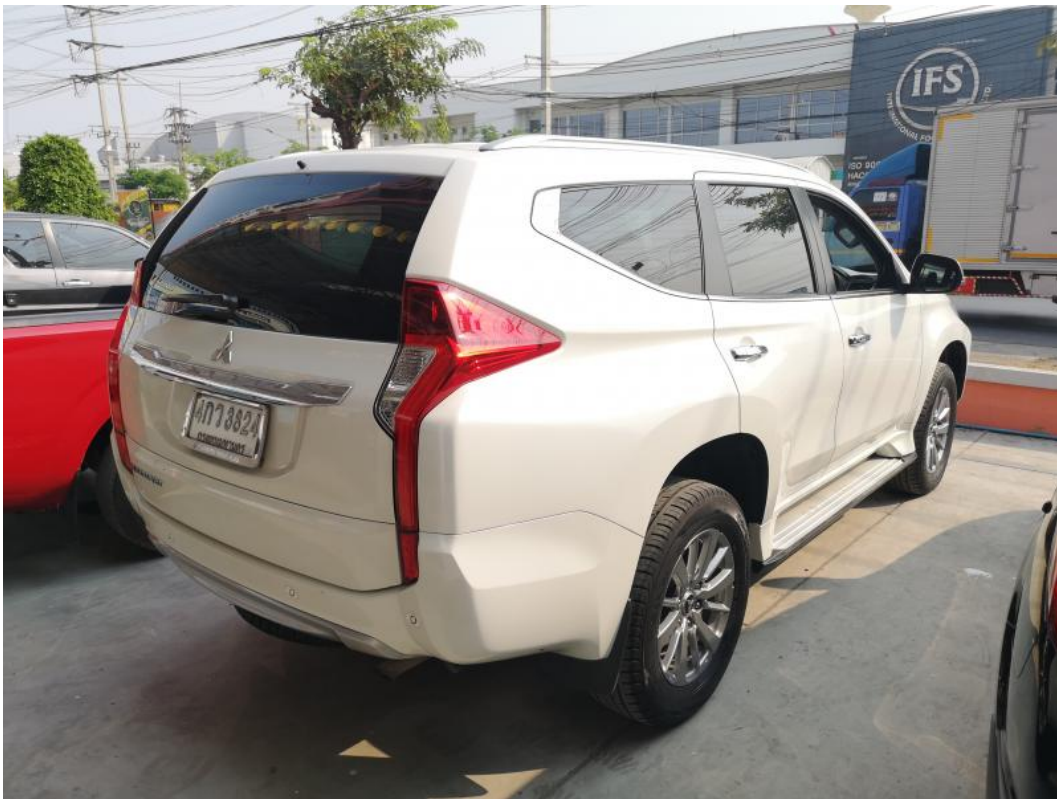
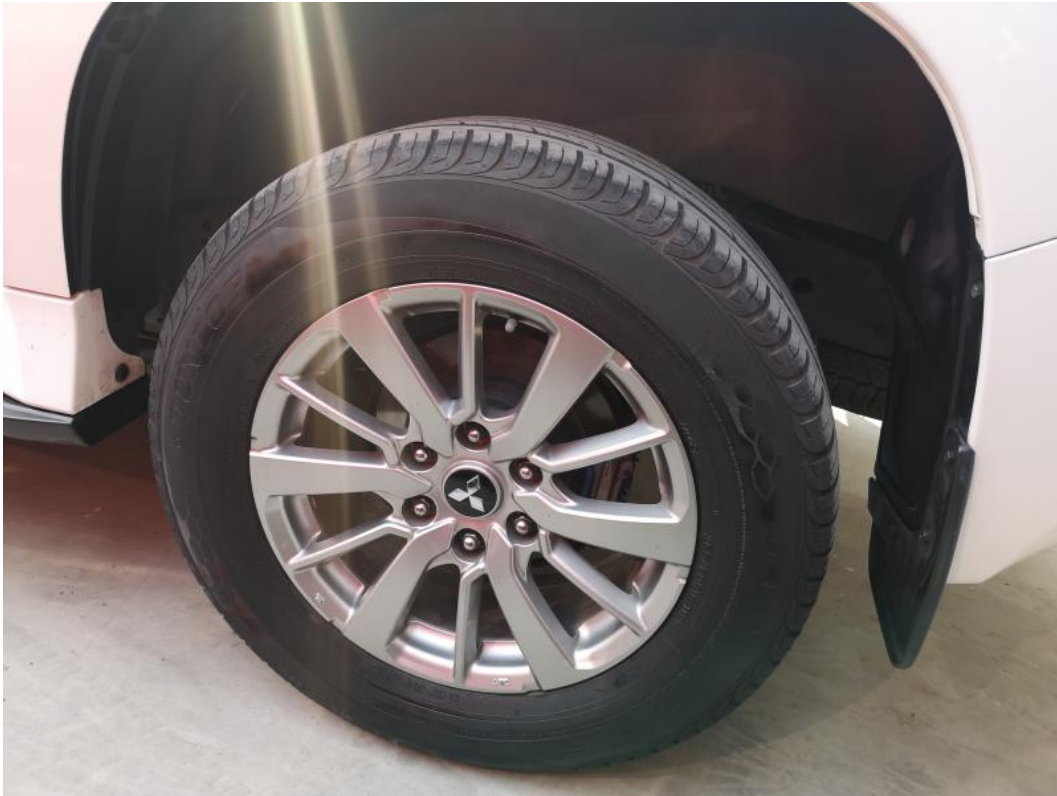
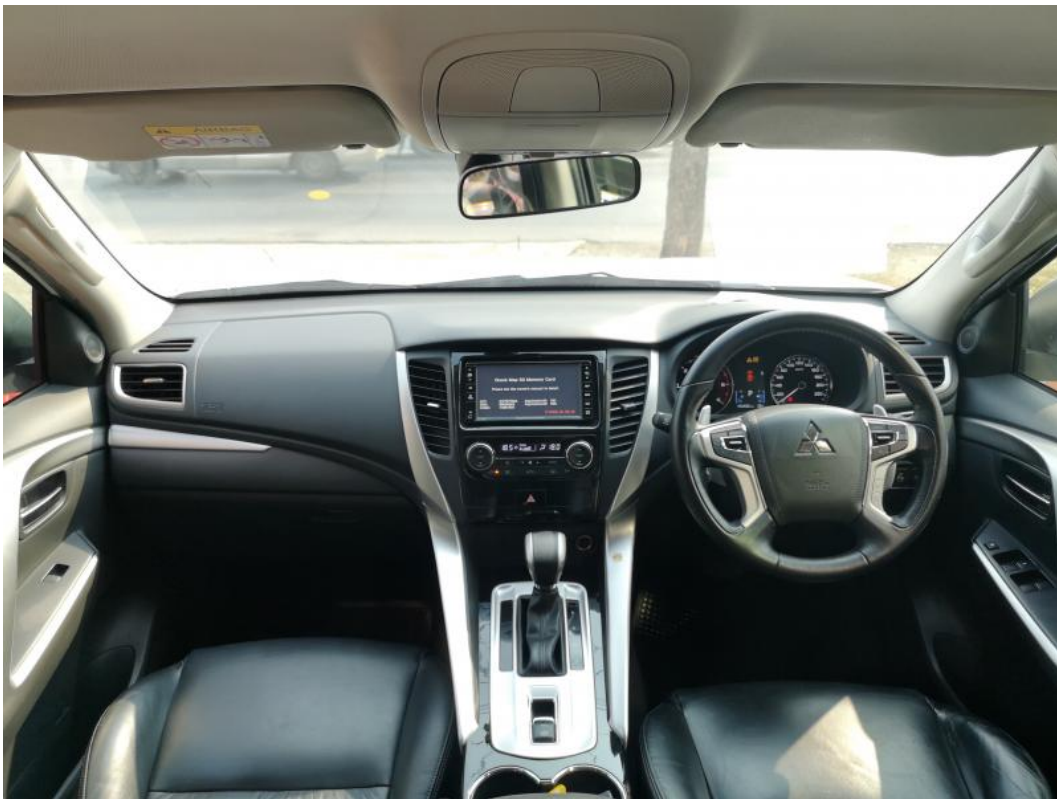
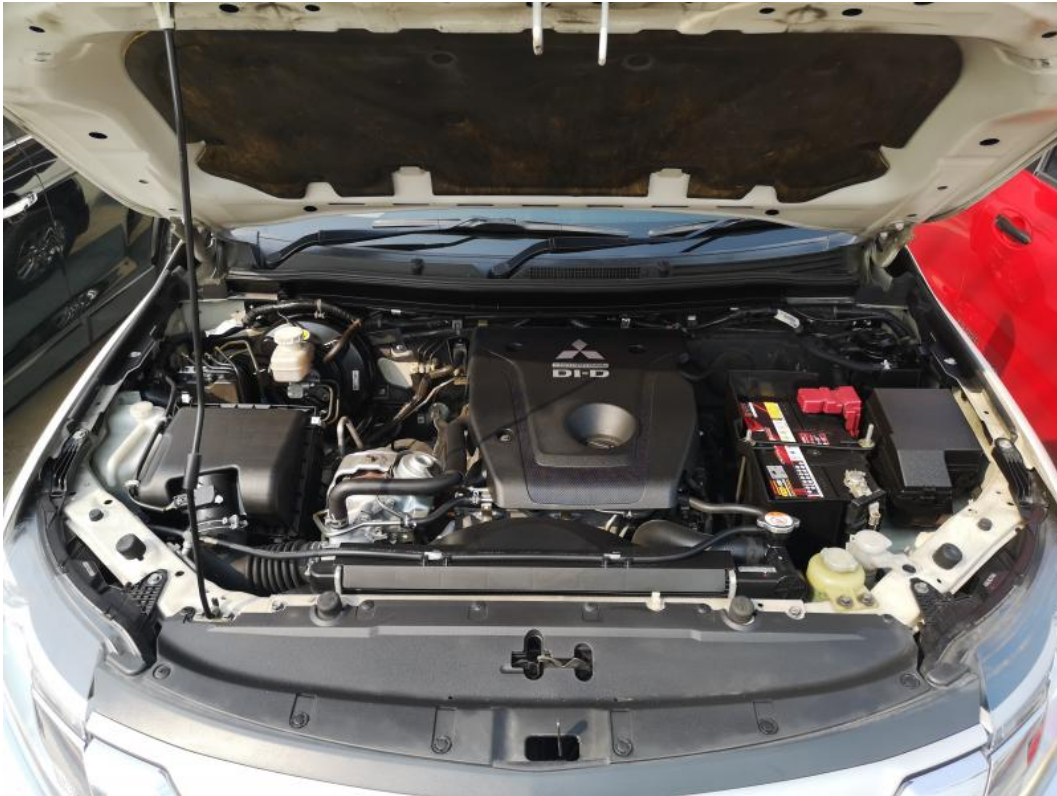
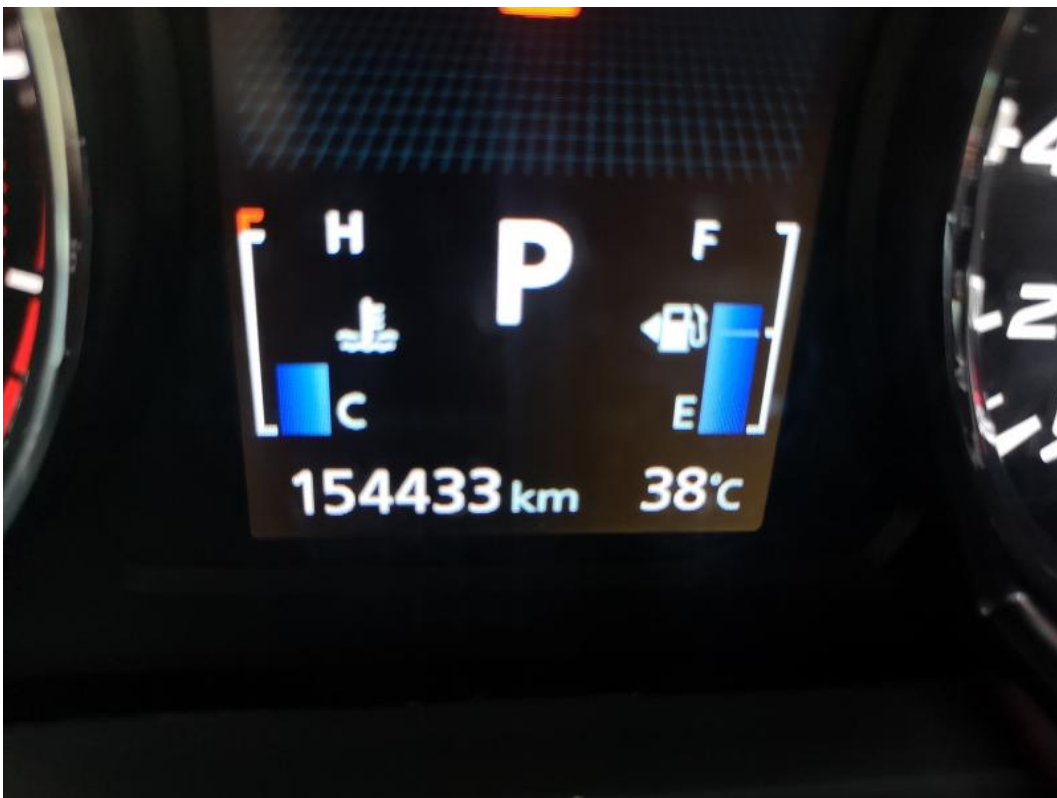
Front left fender ★★★★★	Bonnet / hood ★★★★★	Front bumper ★★★★☆	Front right fender ★★★★★
Front left tire, alloy wheel, wheel cover ร่องยางระดับ 7 ★★★★★			Front right tire, alloy wheel, wheel cover ร่องยางระดับ 7 ★★★★★
Front left door ★★★★★			Front right door ★★★★★
Left side step / side spoiler ★★★★★			Right side step / side spoiler ★★★★★
Rear left door ★★★★★			Rear right door ★★★★★
Left back tire, alloy wheel, wheel cover ร่องยางระดับ 7 ★★★★★			Right back tire, alloy wheel, wheel cover ร่องยางระดับ 7 ★★★★★
Left back fender ★★★★★			Right back fender ★★★★★
Roof ★★★★★	Trunk lid / boot lid ★★★★★	Back rear spoiler & under spoiler ★★★★★	Back rear bumper ★★★★★

[หน้าต่าง]
กระจกหน้ารถ หินกระเด็น บางส่วน

[ภายใน]
การขับซี รอยย่น, รอยขีดข่วน มี
ตกแดงอื่นๆ รอยขีดข่วน บางส่วน
Headliner คราบ SS

Dashboard ★★★★★	Steering wheel ★★★★★
Front left seat ★★★★★	Front right seat ★★★★☆
Front and back left door trim ★★★★★	Front and back right door trim ★★★★★
Rear seat ★★★★★	Console ★★★★★
	Luggage room ★★★★★
