# U-Car Grading Report

รุ่น	MAZDA MAZDA2 1.3		
สี	Black	หมายเลขทะเบียน (Plate number)	กพ109
รุ่นปี	2018	เลขไมล์	30,521กม.
แบบ	เลขตัวถัง	MM8DJ2H3A0W413891

เครื่องยนต์	สภาพดี
วันที่ตรวจสอบ	2020/1/16
สาขา	J Motor Trade Co.,Ltd.
ที่อยู่

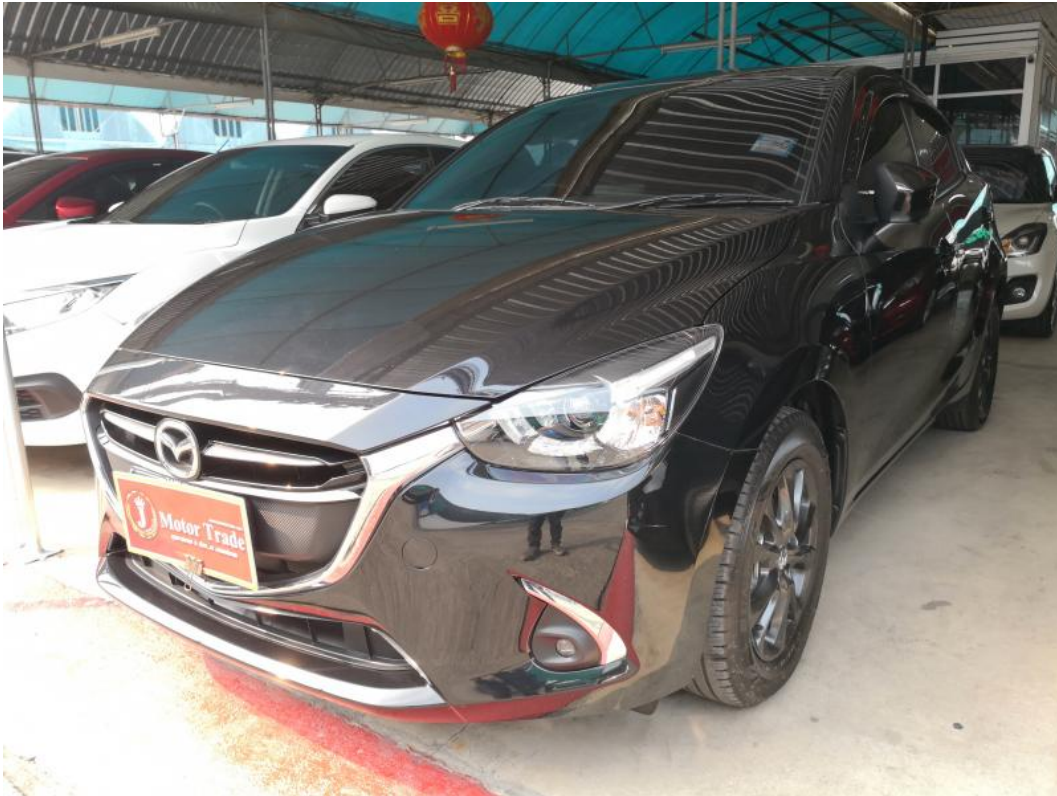
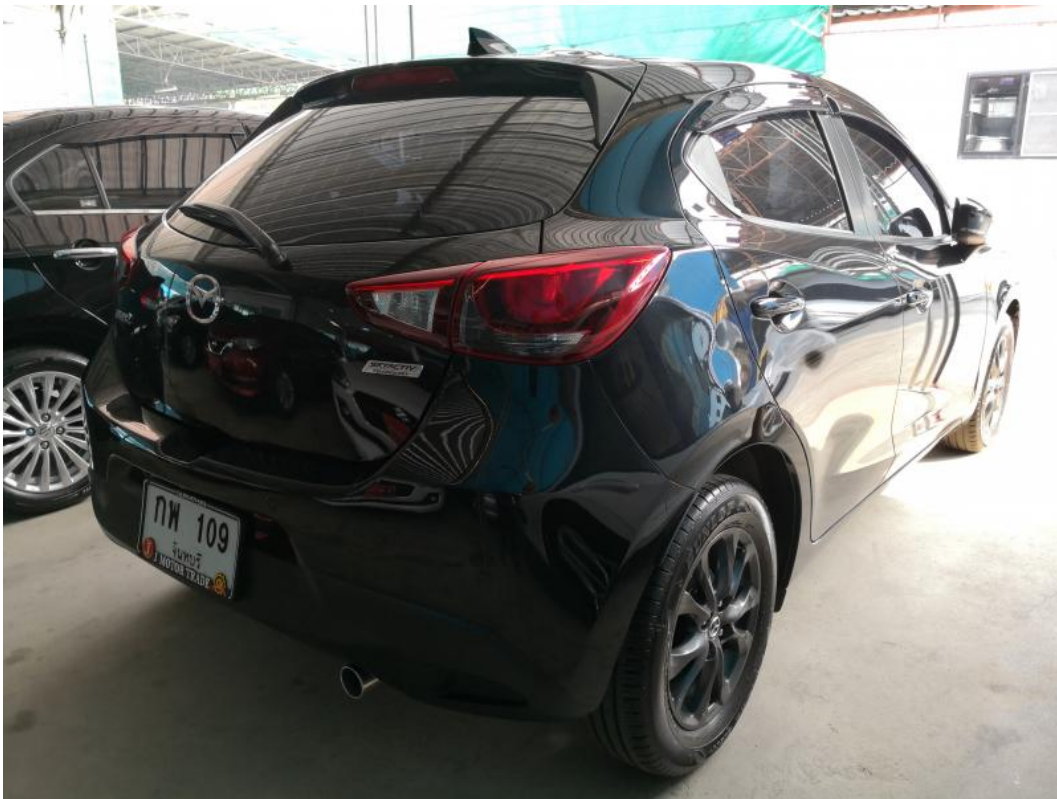
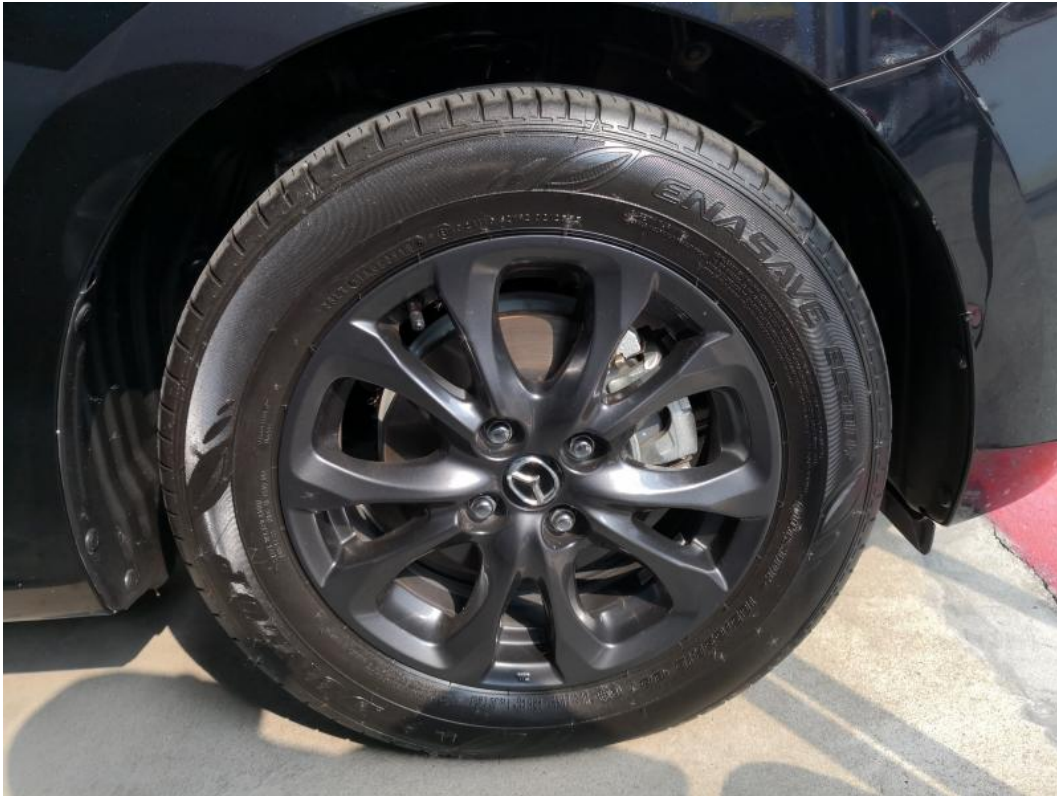
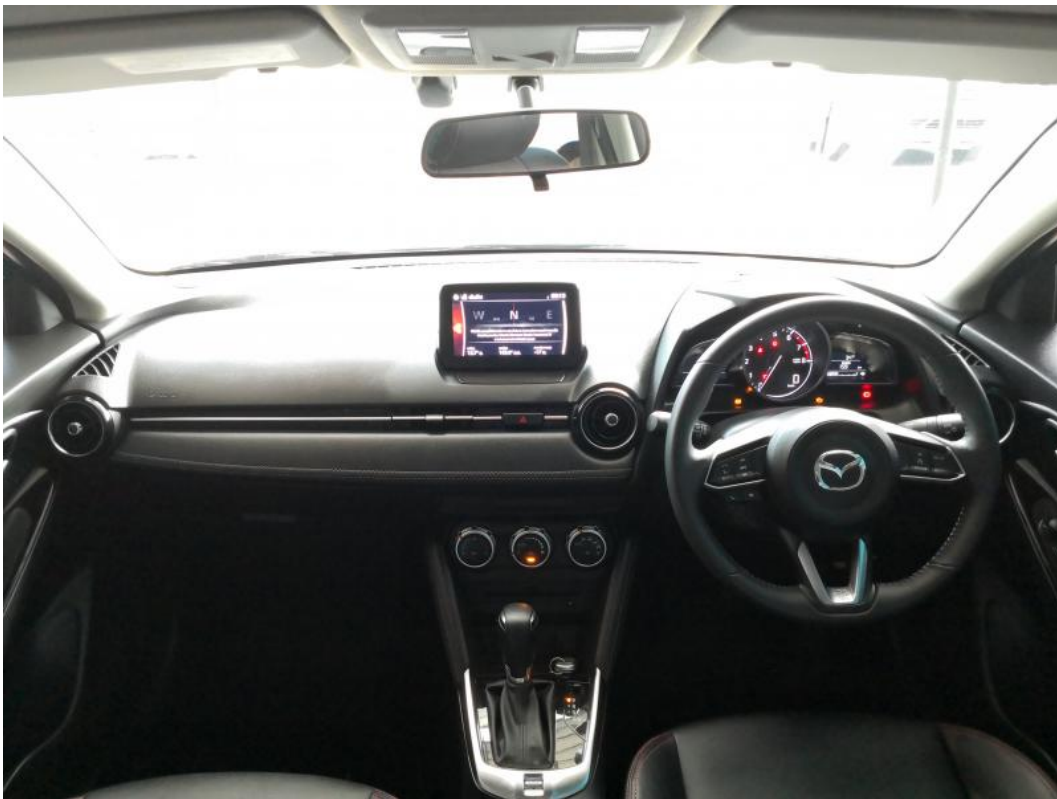
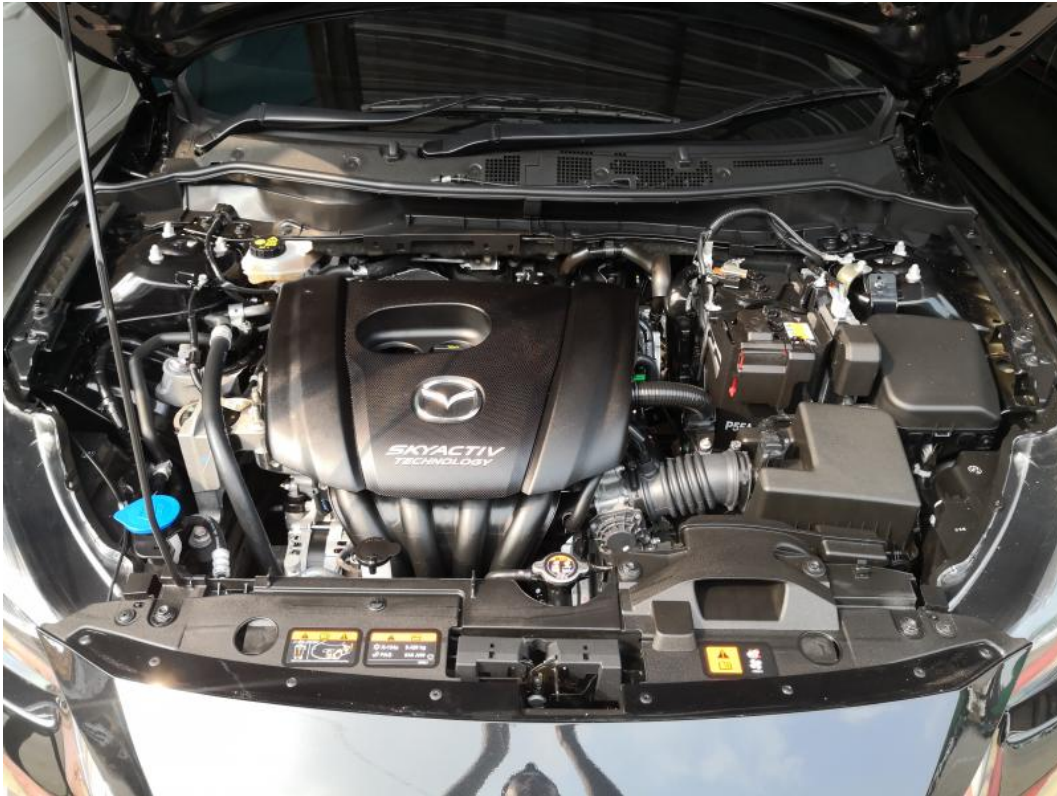
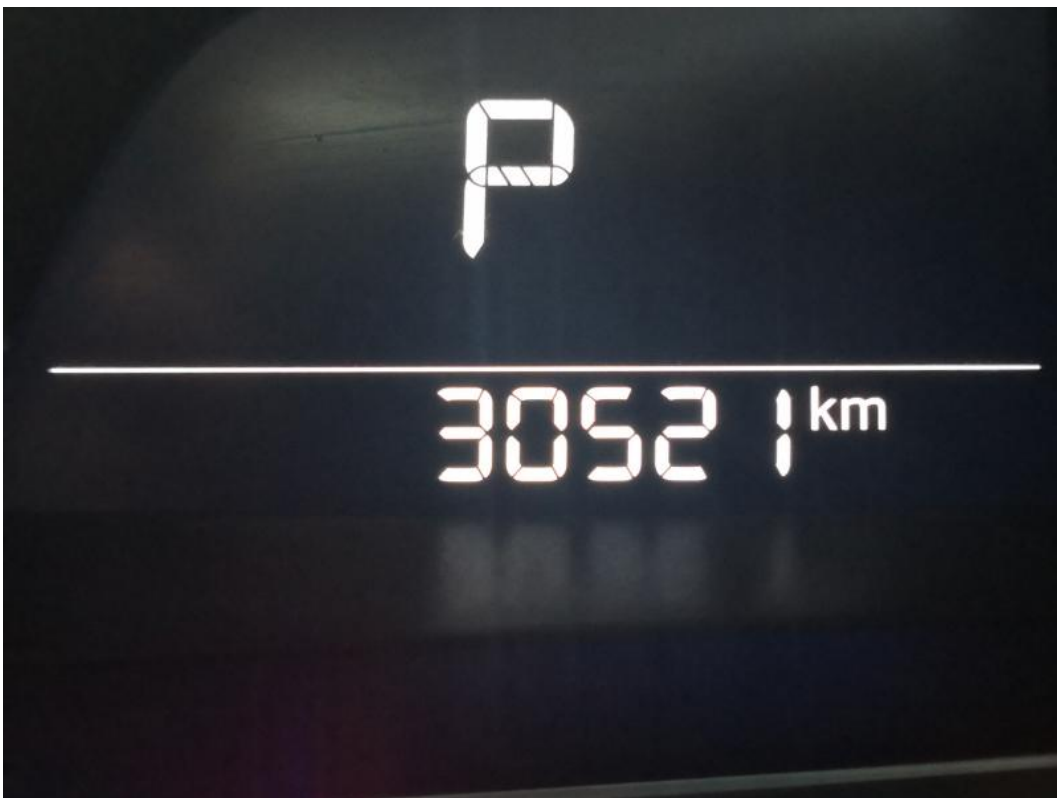
Front left fender ★★★★★	Bonnet / hood ★★★★★	Front bumper ★★★★★	Front right fender ★★★★★
Front left tire, alloy wheel, wheel cover รื่องยางระดับ 7 ★★★★★			Front right tire, alloy wheel, wheel cover รื่องยางระดับ 7 ★★★★★
Front left door ★★★★★			Front right door ★★★★★
Left side step / side spoiler ★★★★★			Right side step / side spoiler ★★★★★
Rear left door ★★★★★			Rear right door ★★★★★
Left back tire, alloy wheel, wheel cover รื่องยางระดับ 7 ★★★★★			Right back tire, alloy wheel, wheel cover รื่องยางระดับ 7 ★★★★★
Left back fender ★★★★★			Right back fender ★★★★★
Roof ★★★★★	Trunk lid / boot lid ★★★★★	Back rear spoiler & under spoiler ★★★★★	Back rear bumper ★★★★★

[ภายใน]  
พื้นพรม คราบ SS

Steering wheel ★★★★★
Dashboard ★★★★★	Front right seat ★★★★★
Front left seat ★★★★★	Front and back right door trim ★★★★★
Front and back left door trim ★★★★★	Console ★★★★★
Rear seat ★★★★★	Luggage room ★★★★★

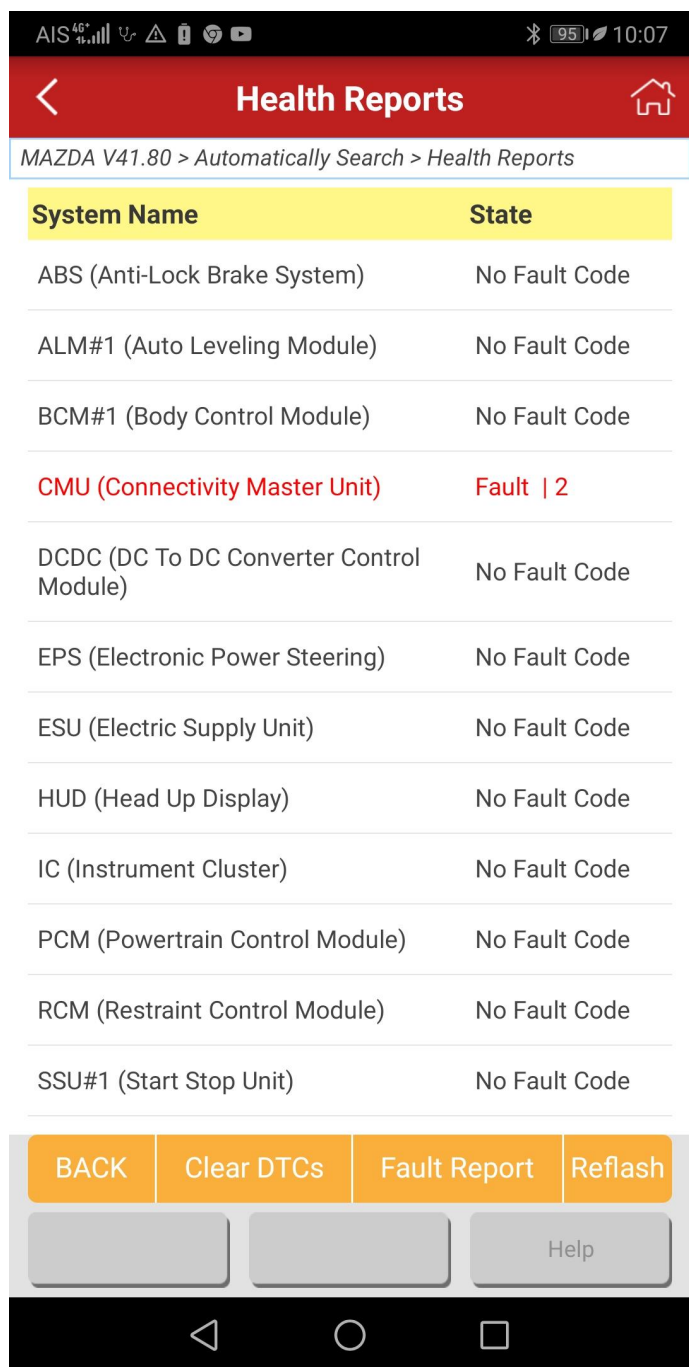
การวินิจฉัย CP 2

MAZDA V41.80 > Automatically Search > Health Reports

System Name	State
ABS (Anti-Lock Brake System)	No Fault Code
ALM#1 (Auto Leveling Module)	No Fault Code
BCM#1 (Body Control Module)	No Fault Code
<b>CMU (Connectivity Master Unit)</b>	<b>Fault   2</b>
DCDC (DC To DC Converter Control Module)	No Fault Code
EPS (Electronic Power Steering)	No Fault Code
ESU (Electric Supply Unit)	No Fault Code
HUD (Head Up Display)	No Fault Code
IC (Instrument Cluster)	No Fault Code
PCM (Powertrain Control Module)	No Fault Code
RCM (Restraint Control Module)	No Fault Code
SSU#1 (Start Stop Unit)	No Fault Code
