U-Car Grading Report

U-car Grading Report

รุ่น	NISSAN ALMERA 1.2 SPORTECH		
สี	Grey	หมายเลขทะเบียน (Plate number)	6ก้อ6386
รุ่นปี	2017	เลขไมล์	101,948กม.
แบบ	เลขตัวถัง	MNTBAAN17Z0601976

เครื่องยนต์	สภาพดี
วันที่ตรวจสอบ	2021/9/2
สาขา	Moopa Kingdom Group
ที่อยู่

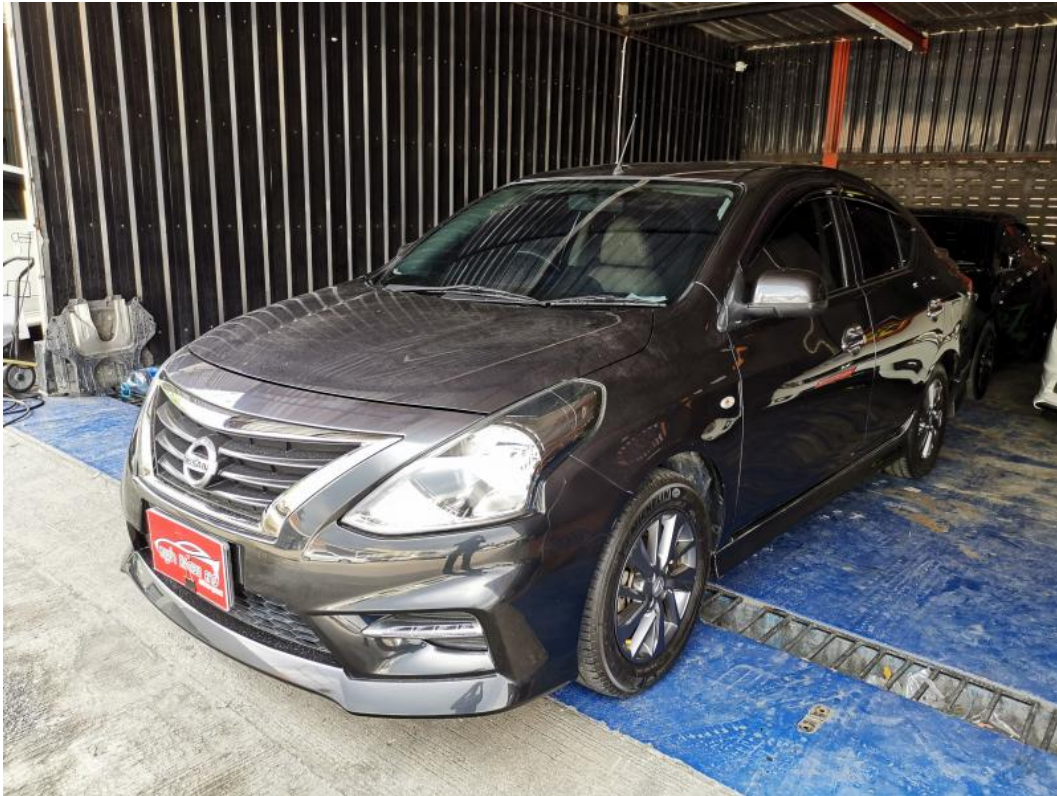
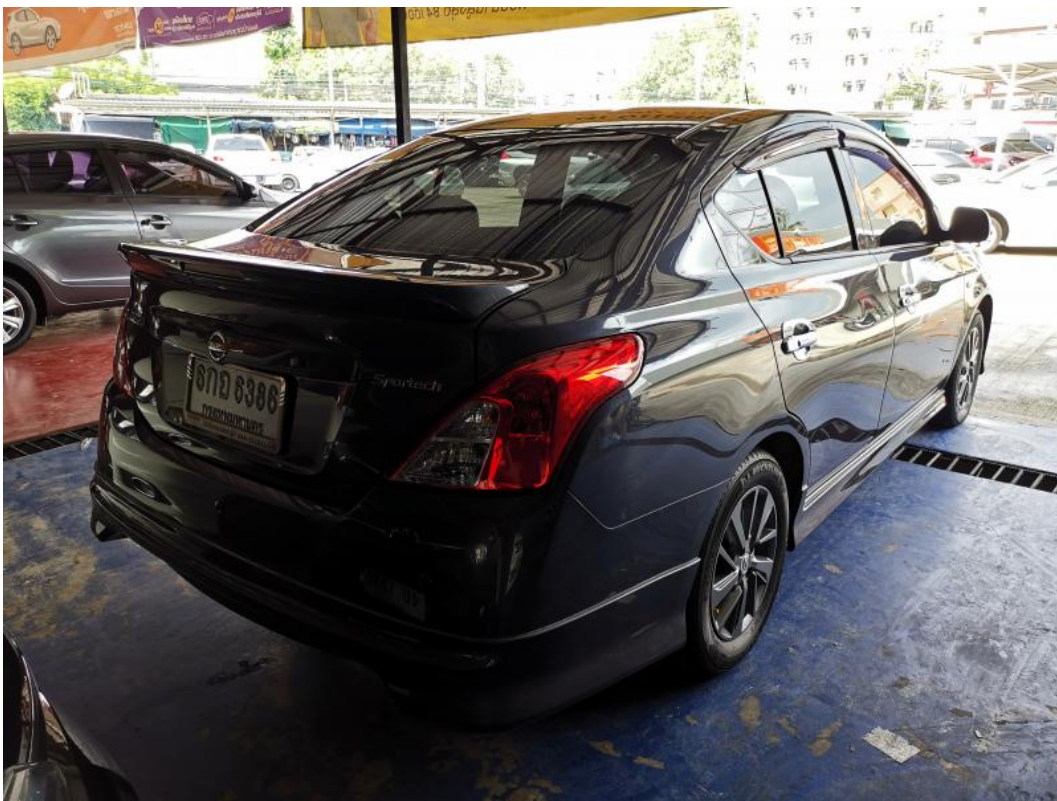
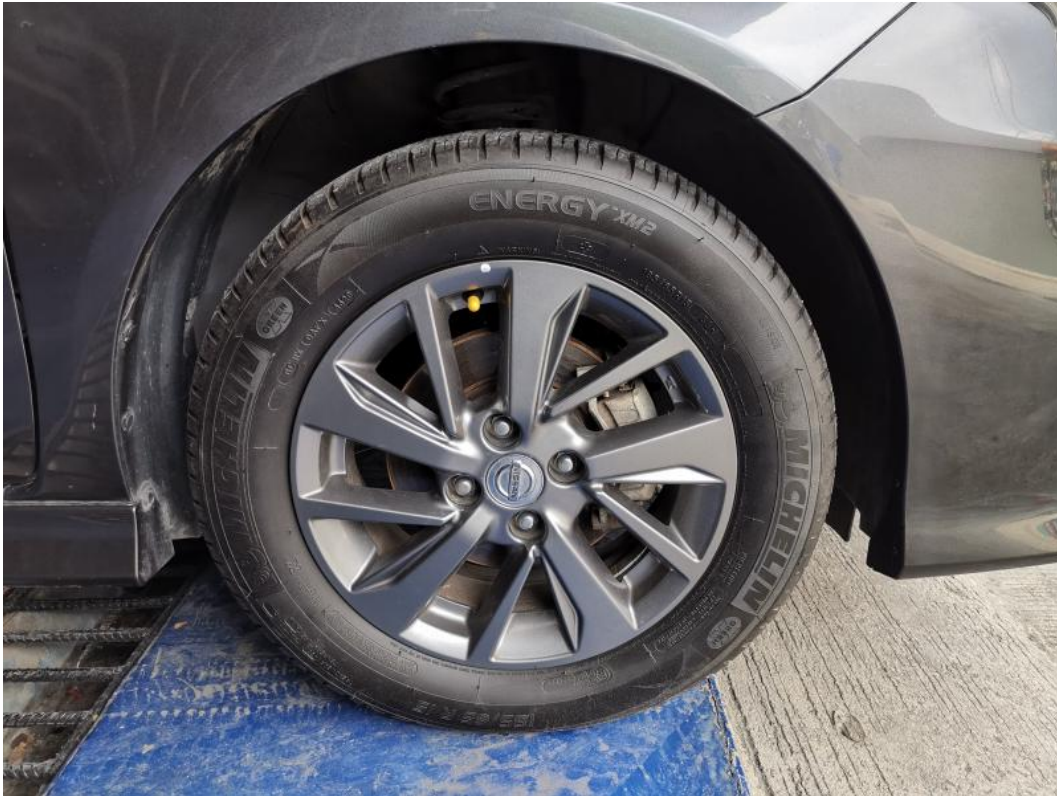
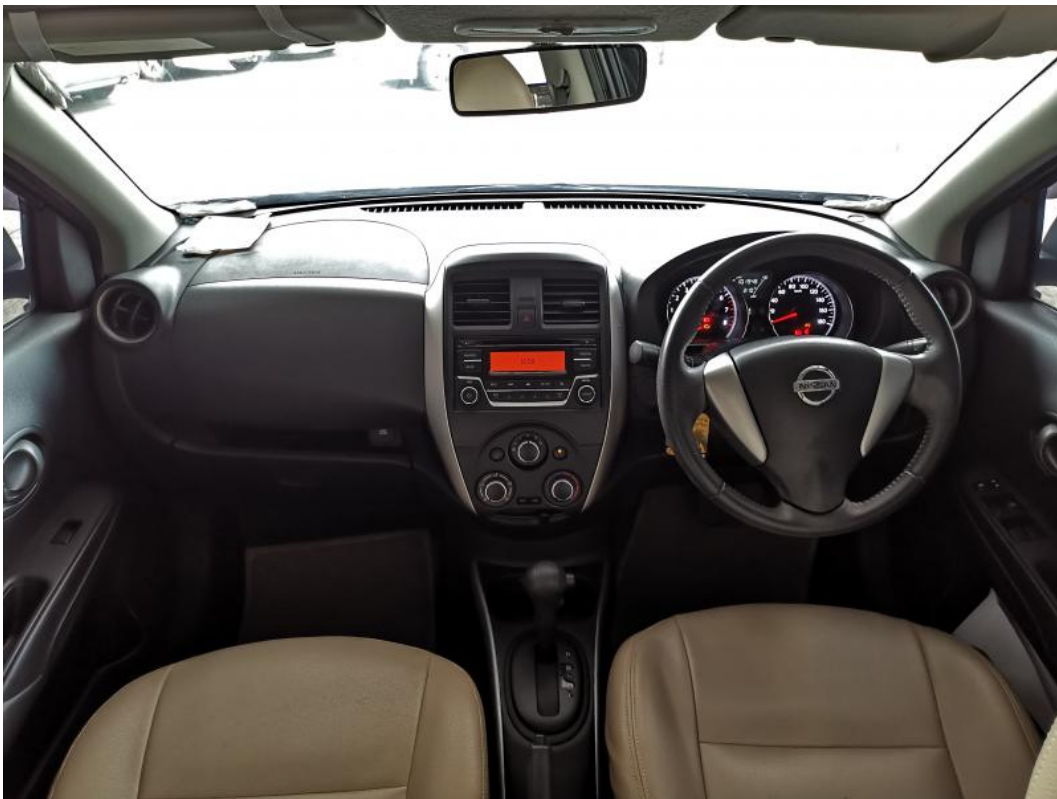
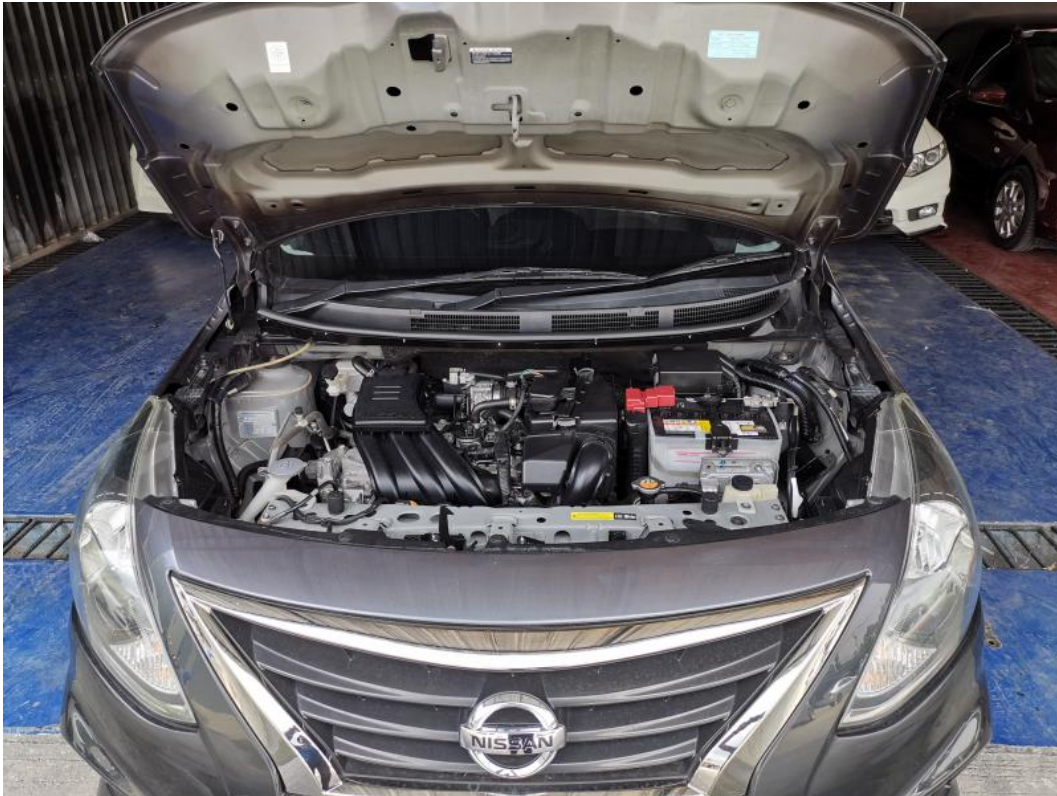
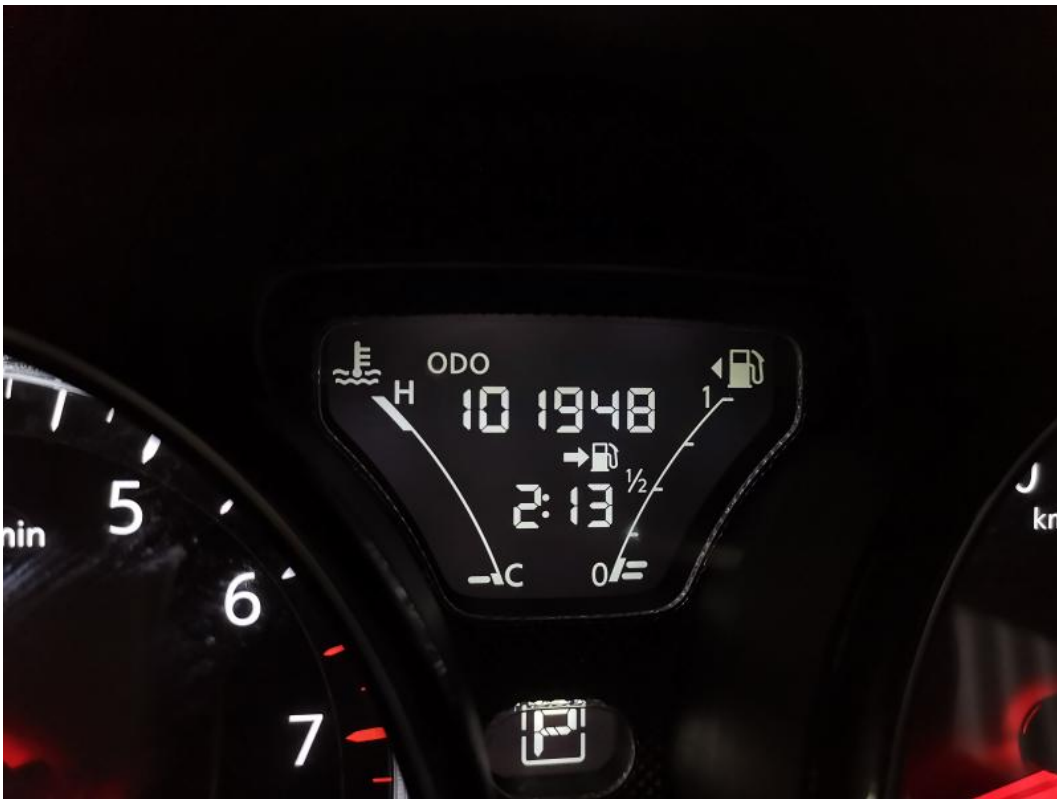
System Name	State
ECM (Engine Control Module)	No Fault Code
ABS (Anti-lock Braking System)	No Fault Code
IC (Instrument cluster)	No Fault Code
BCM (Body Control Module)	No Fault Code
SRS (Supplemental Inflatable Restraint System)	No Fault Code
TCM (Transmission Control Module)	No Fault Code
EPS (Electronic Power Steering)	No Fault Code
IPDM E/R(Intelligent Power Distribution Mudule E/R)	No Fault Code
