# U-Car Grading Report

รุ่น	TOYOTA HILUX REVO 2.4		
สี	ดำ	หมายเลขทะเบียน (Plate number)	บว5397
รุ่นปี	2018	เลขไมล์	31,555กม.
แบบ	เลขตัวถัง	MR0GB8DC801112939

เครื่องยนต์	สภาพดี
วันที่ตรวจสอบ	2023/10/24
สาขา	GORILLA CAR GALLERY
ที่อยู่	คลองหลวง ปทุมธานี

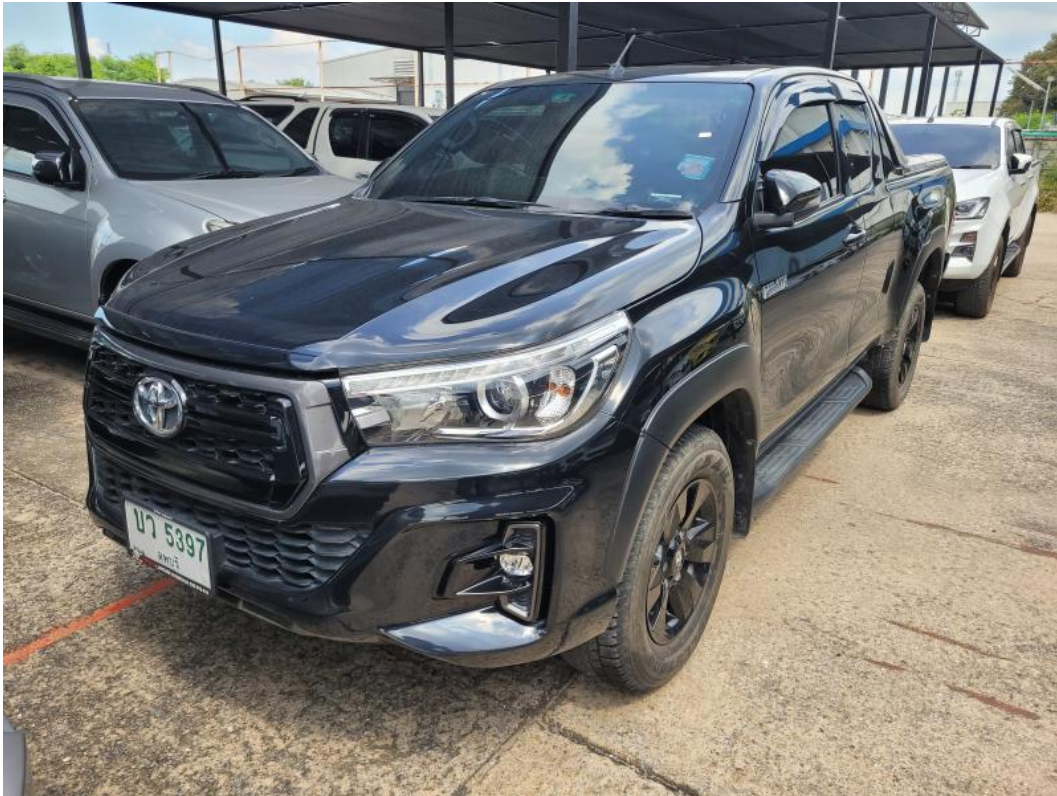
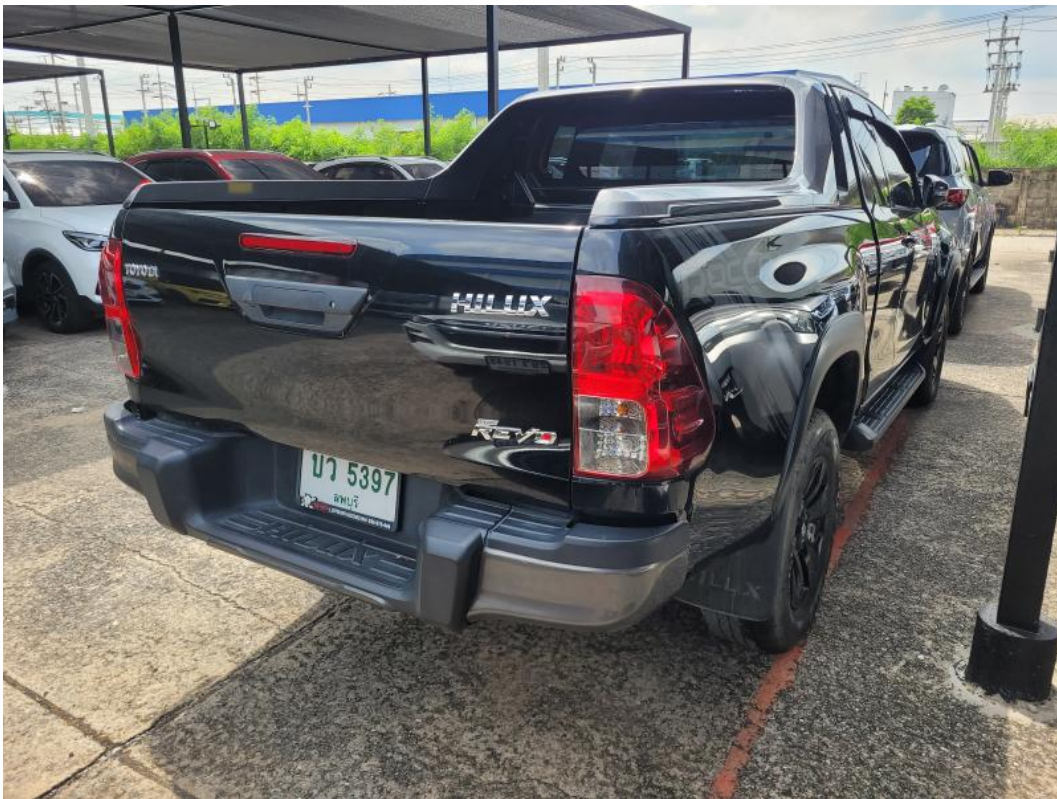
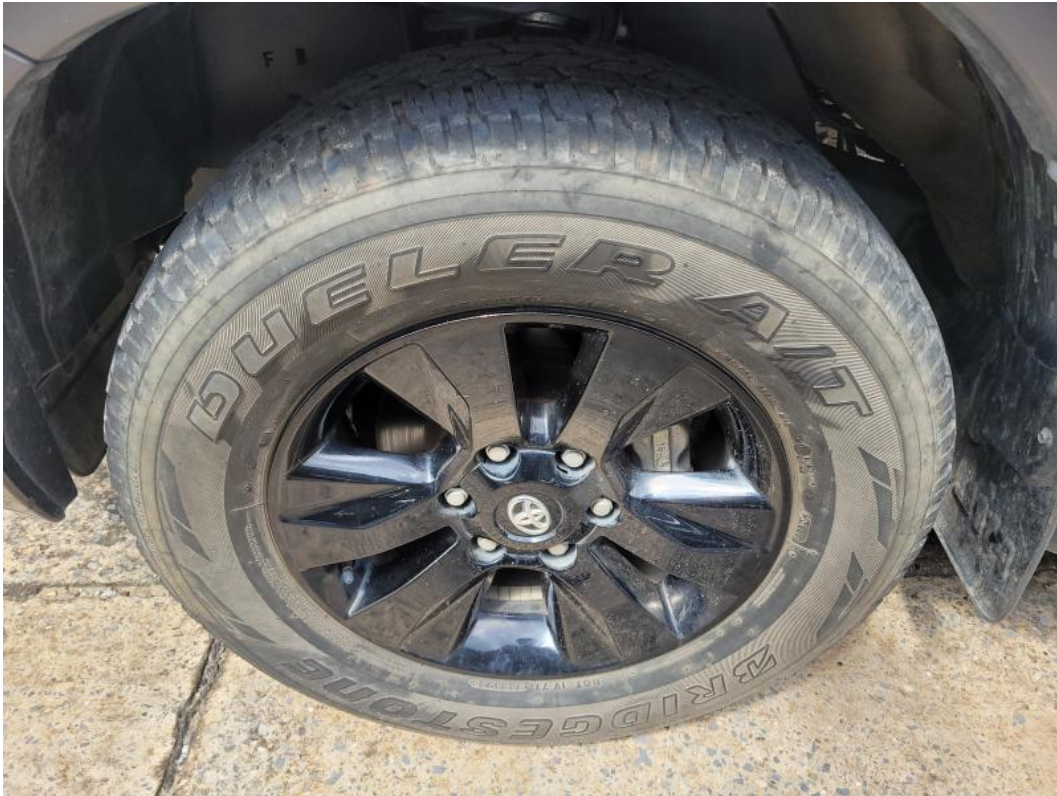
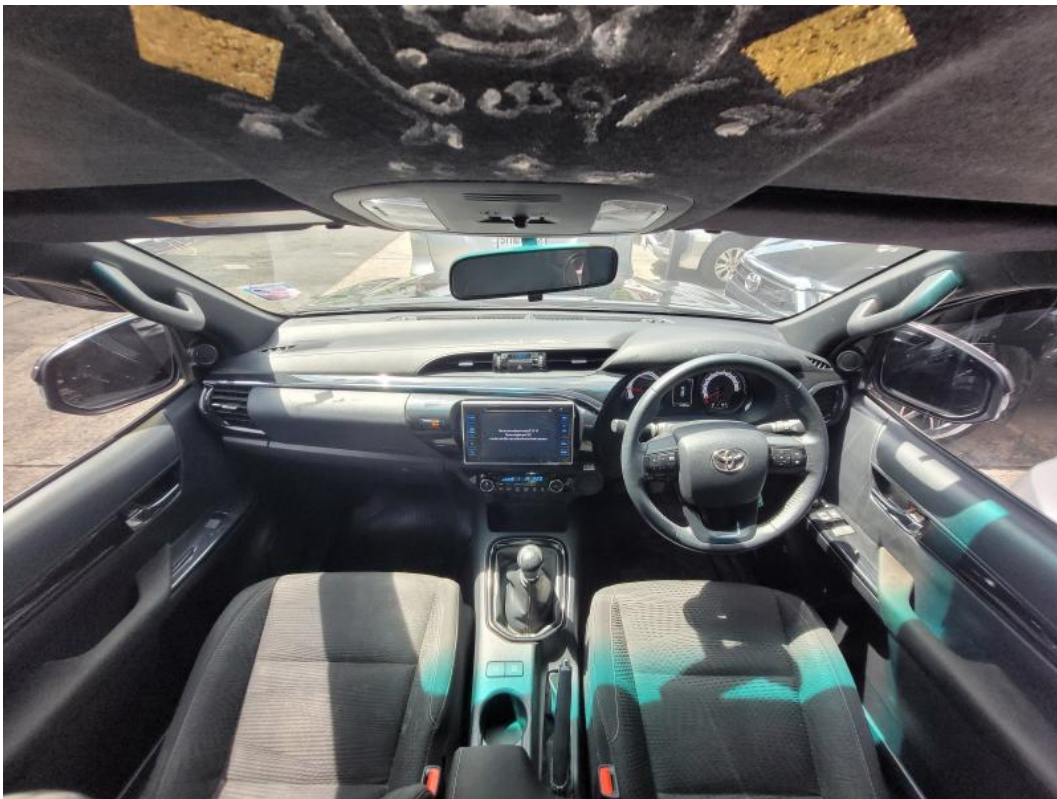
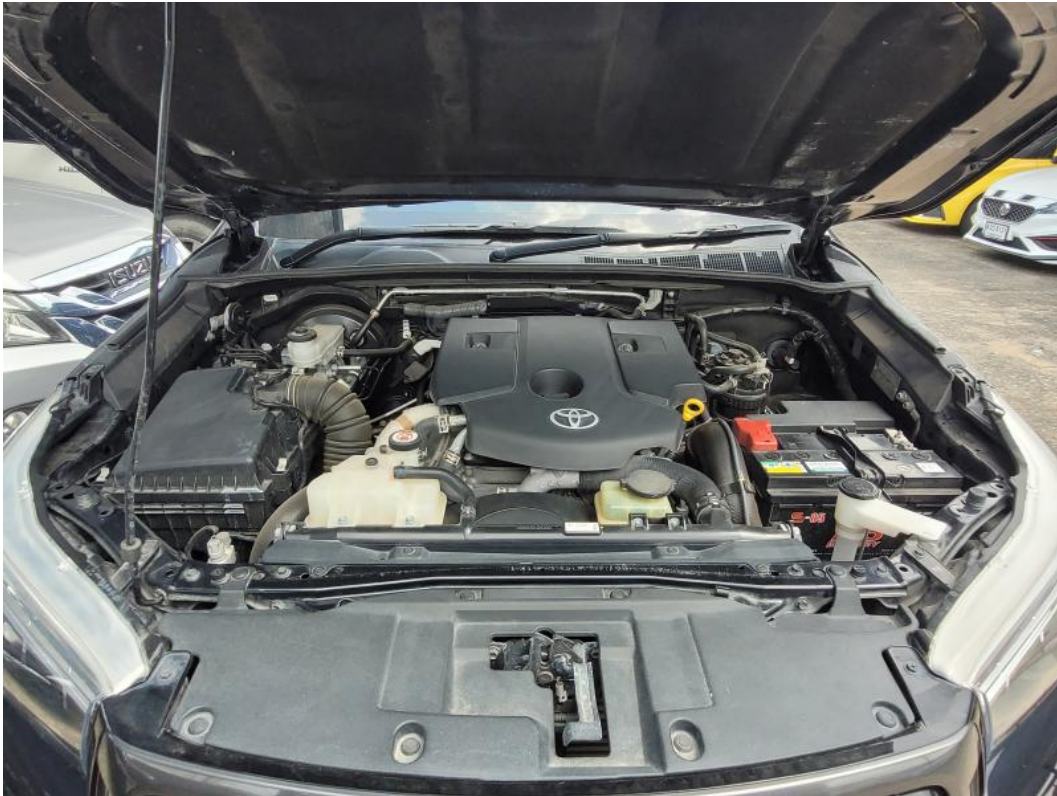
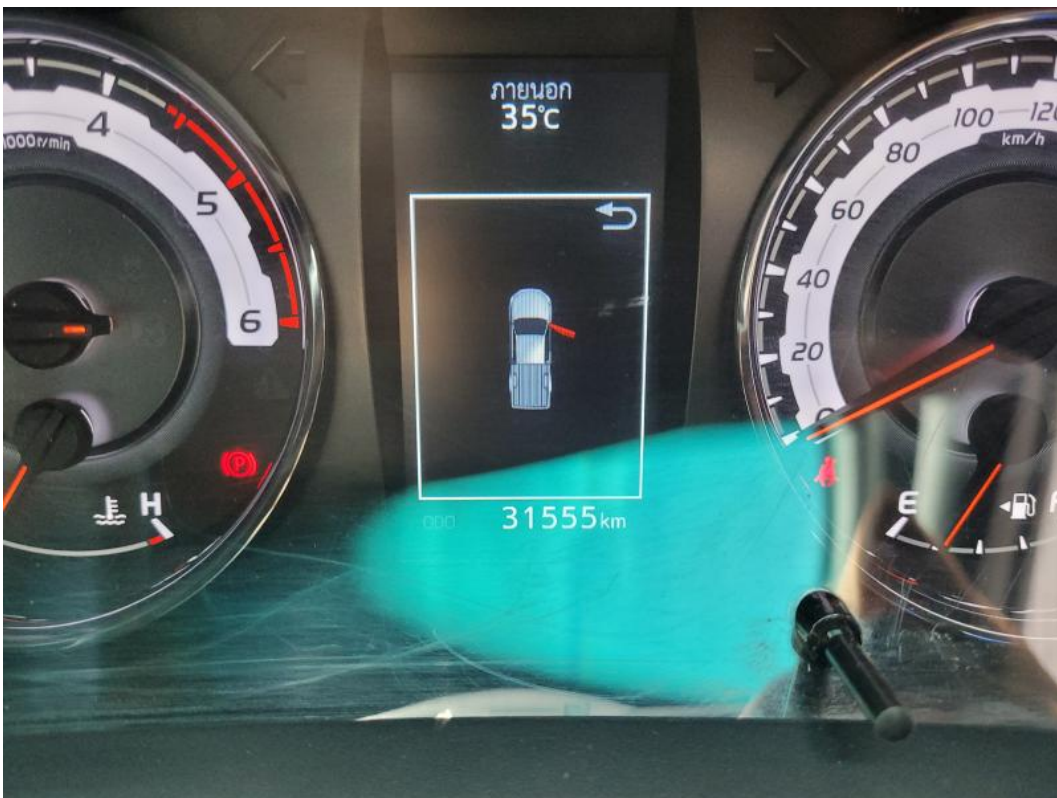
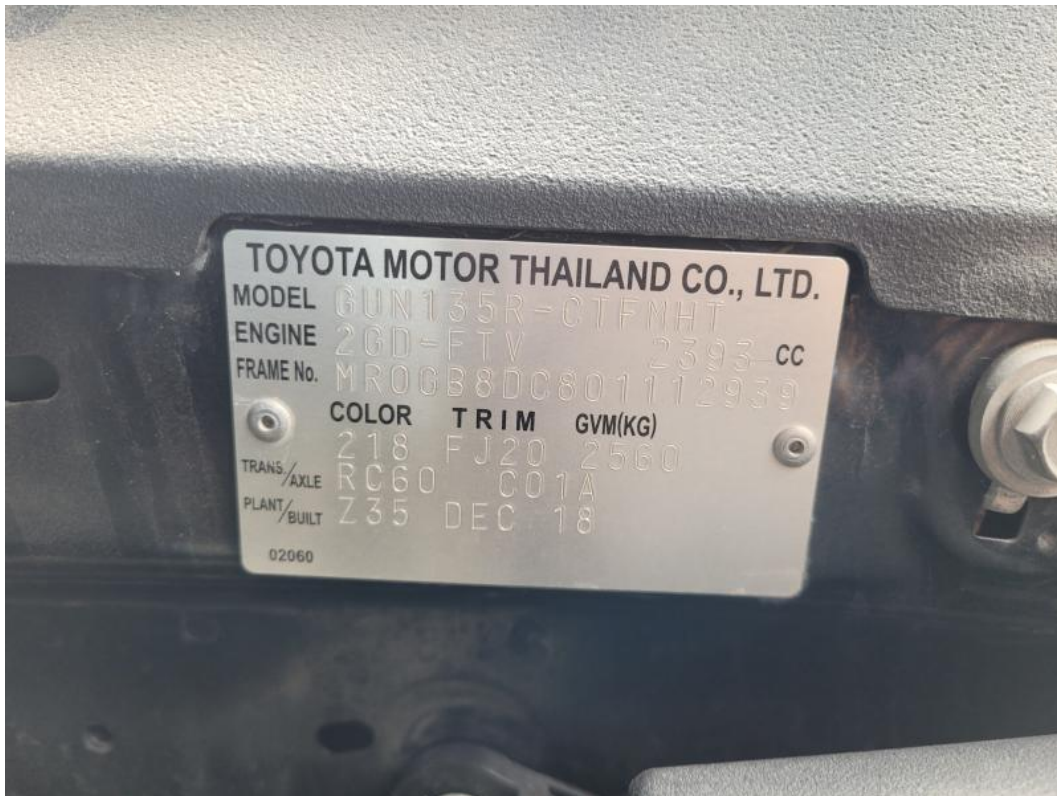
Front left fender ★★★★★	Bonnet / hood ★★★★★	Front bumper ★★★★★	Front right fender ★★★★★	<p>ช่วงล่างและแชสซีเป็นสนิม [ภายใต้] ชิ้นส่วนช่วงล่างทั้งหมด สนิม บางส่วน</p> <p>[หน้าต่าง] กระจกหน้ารถ หินกะเทาะ บางส่วน</p> <p>[ภายใน] แผงพลาสติกอื่นๆ รอยขีดข่วน บางส่วน ผ้าหลังคา คราบ เล็ก</p>
Front left door ★★★★★			Front right door ★★★★★	
Front left tire, alloy wheel, wheel cover ร่องยางระดับ 7 ★★★★★			Front right tire, alloy wheel, wheel cover ร่องยางระดับ 7 ★★★★★	
Left side step / side spoiler ★★★★★			Right side step / side spoiler ★★★★★	
Left back tire, alloy wheel, wheel cover ร่องยางระดับ 7 ★★★★★			Right back tire, alloy wheel, wheel cover ร่องยางระดับ 7 ★★★★★	
Rear left door ★★★★★			Rear right door ★★★★★	
Left wheel well (outer) ★★★★★			Right wheel well (outer) ★★★★★	
Roof ★★★★★	Truck bed ★★★★★	Back rear spoiler & under spoiler ★★★★★	Back panel ★★★★★	
Dashboard ★★★★★		Steering wheel ★★★★★		
Front left seat ★★★★★		Front right seat ★★★★★
