# U-Car Grading Report

รุ่น	TOYOTA VIOS 1.5 E		
สี	Silver	หมายเลขทะเบียน (Plate number)	ฉม2506
รุ่นปี	2012	เลขไมล์	60,351กม.
แบบ	เลขตัวถัง	MR053HY9305339504

วันที่ตรวจสอบ	7 เมษายน 2563	วันที่ตรวจสอบอีกครั้ง	
---------------	---------------	-----------------------	--

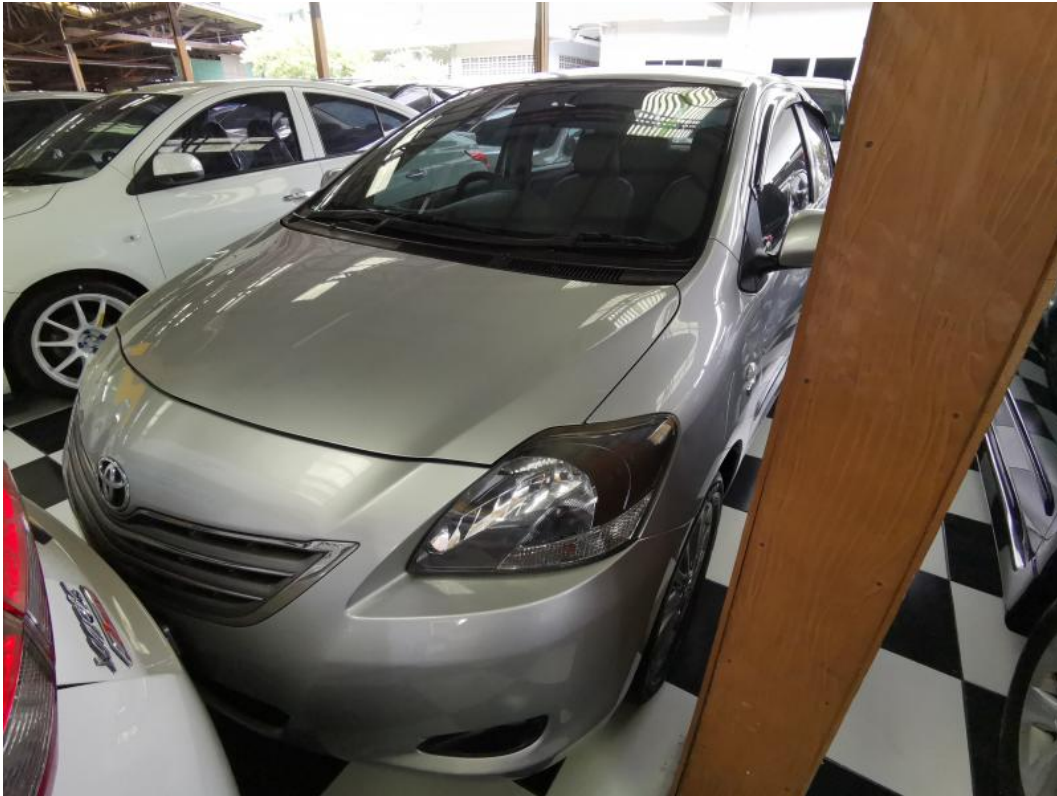
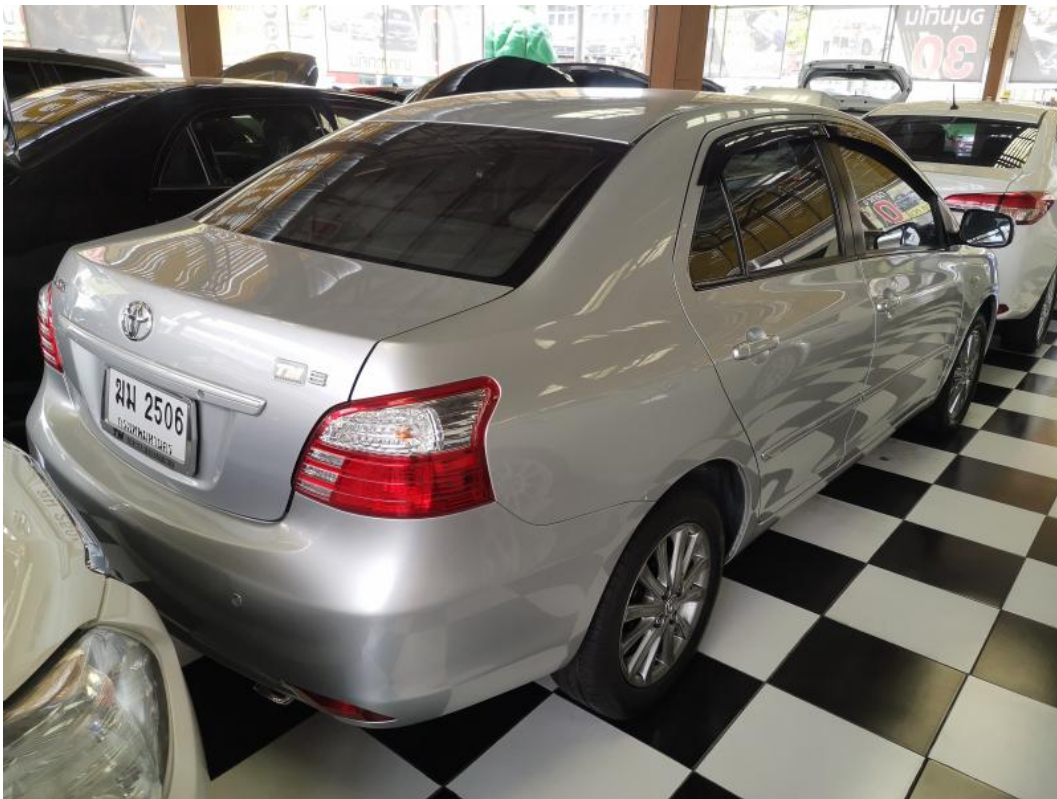
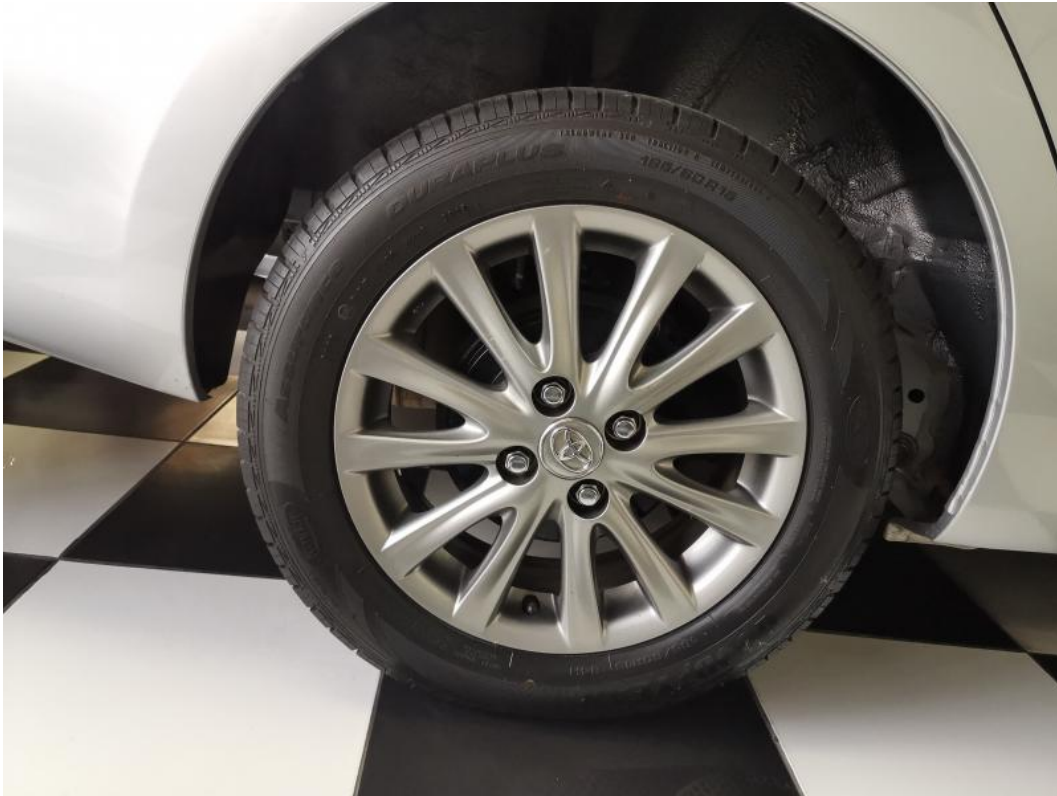
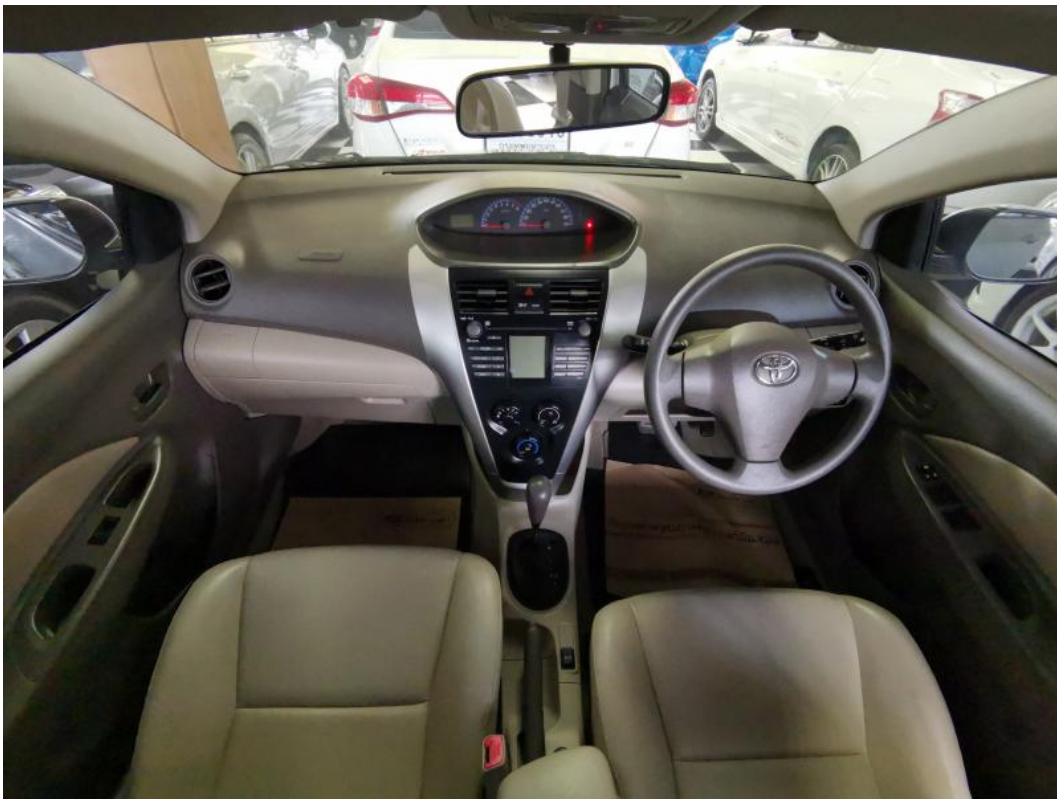
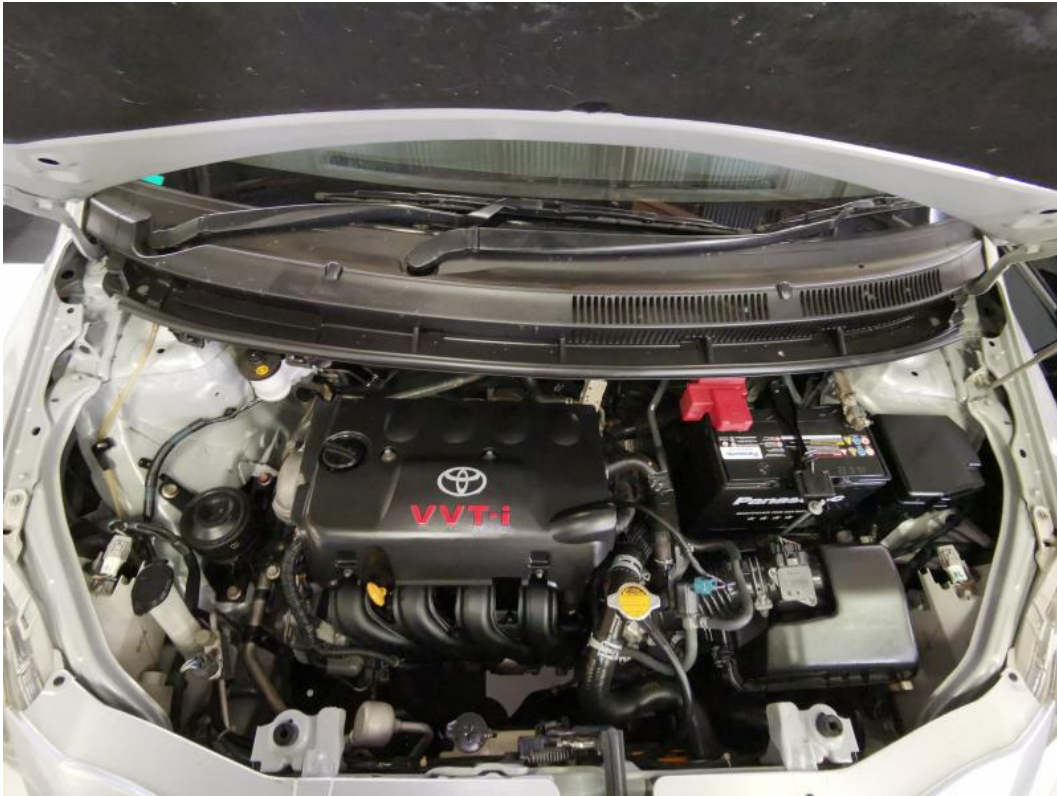
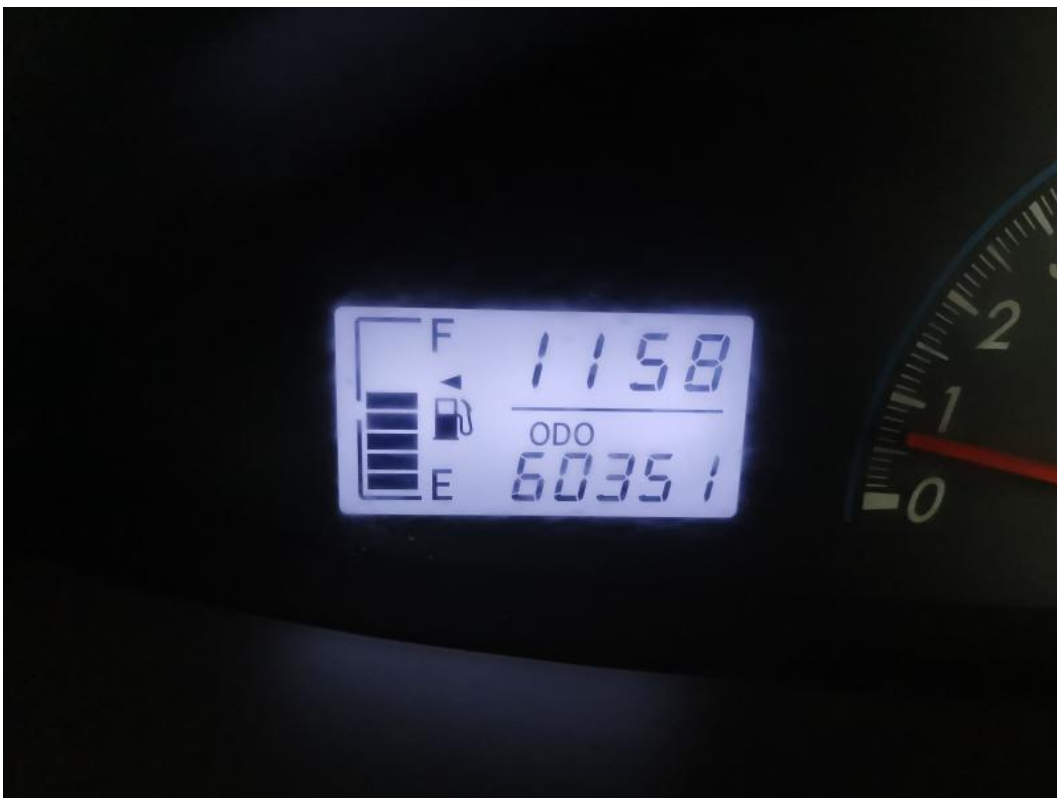
<p>Front left fender ★★★★★</p> <p>Front left tire, alloy wheel, wheel cover ตัวอย่างระดับ 5 ★★★★★</p> <p>Front left door ★★★★☆</p> <p>Left side step / side spoiler ★★★★★</p> <p>Rear left door ★★★★★</p> <p>Left back tire, alloy wheel, wheel cover ตัวอย่างระดับ 7 ★★★★★</p> <p>Left back fender ★★★★★</p> <p>Roof ★★★★★</p> <p>Dashboard ★★★★★</p> <p>Front left seat ★★★★★</p> <p>Front and back left door trim ★★★★★</p> <p>Rear seat ★★★★★</p>		<p>Bonnet / hood ★★★★★</p> <p>Front bumper ★★★★★</p> <p>Front right fender ★★★★★</p> <p>Front right tire, alloy wheel, wheel cover ตัวอย่างระดับ 5 ★★★★★</p> <p>Front right door ★★★★★</p> <p>Right side step / side spoiler ★★★★★</p> <p>Rear right door ★★★★★</p> <p>Right back tire, alloy wheel, wheel cover ตัวอย่างระดับ 7 ★★★★★</p> <p>Right back fender ★★★★☆</p> <p>Trunk lid / boot lid ★★★★★</p> <p>Back rear spoiler &amp; under spoiler ★★★★★</p> <p>Back rear bumper ★★★★★</p> <p>Steering wheel ★★★★★</p> <p>Front right seat ★★★★★</p> <p>Front and back right door trim ★★★★★</p> <p>Console ★★★★★</p> <p>Luggage room ★★★★★</p>	<p>[บันทึก] กระจกข้างซ้าย ฟิล์มรอยขีดข่วน บางส่วน Door Molding ถลอก มี</p> <p>[หน้าต่าง] กระจกหน้ารถ ทึบกระเด็น บางส่วน</p> <p>[เบา] Left head light หมอก ชุมนิว บางส่วน Right head light หมอก ชุมนิว บางส่วน</p> <p>[ภายใน] ห้องของ สกปรก.รอยขีดข่วน บางส่วน ตกแต่งอื่นๆ รอยขีดข่วน บางส่วน Headliner คราบ S ตกแต่งอื่นๆ รอยย่น SS</p>

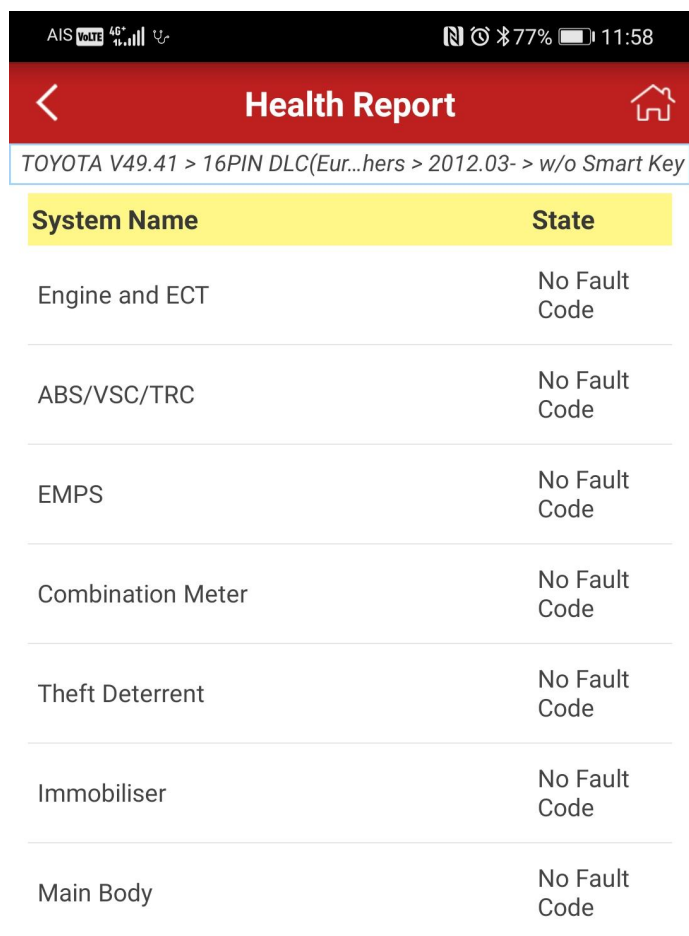
การวินิจฉัย CP 2

**Health Report**

TOYOTA V49.41 > 16PIN DLC(Eur...hers > 2012.03- > w/o Smart Key

System Name	State
Engine and ECT	No Fault Code
ABS/VSC/TRC	No Fault Code
EMPS	No Fault Code
Combination Meter	No Fault Code
Theft Deterrent	No Fault Code
Immobiliser	No Fault Code
Main Body	No Fault Code
