U-Car Grading Report

U-car Grading Report

รุ่น	TOYOTA VIOS 1.5		
สี	Silver	หมายเลขทะเบียน (Plate number)	ฅภ9687
รุ่นปี	2012	เลขไมล์	113,122กม.
แบบ	เลขตัวถัง	MRO53HY9305335866

วันที่ตรวจสอบ 2019/7/9

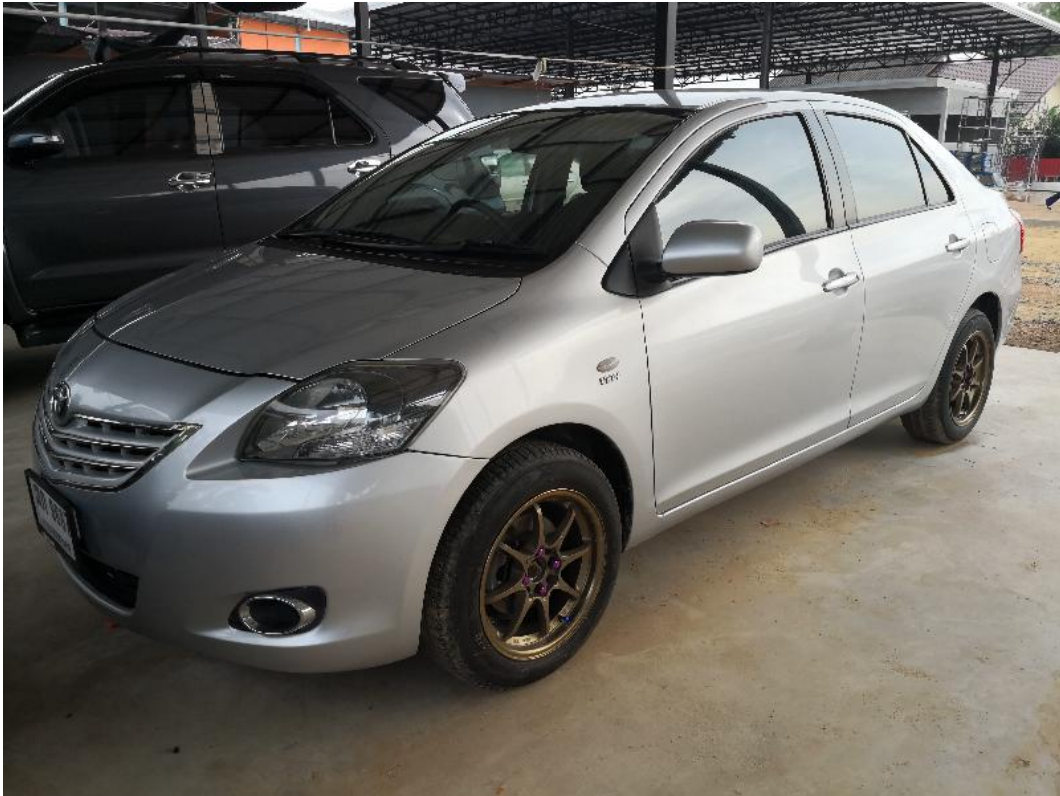
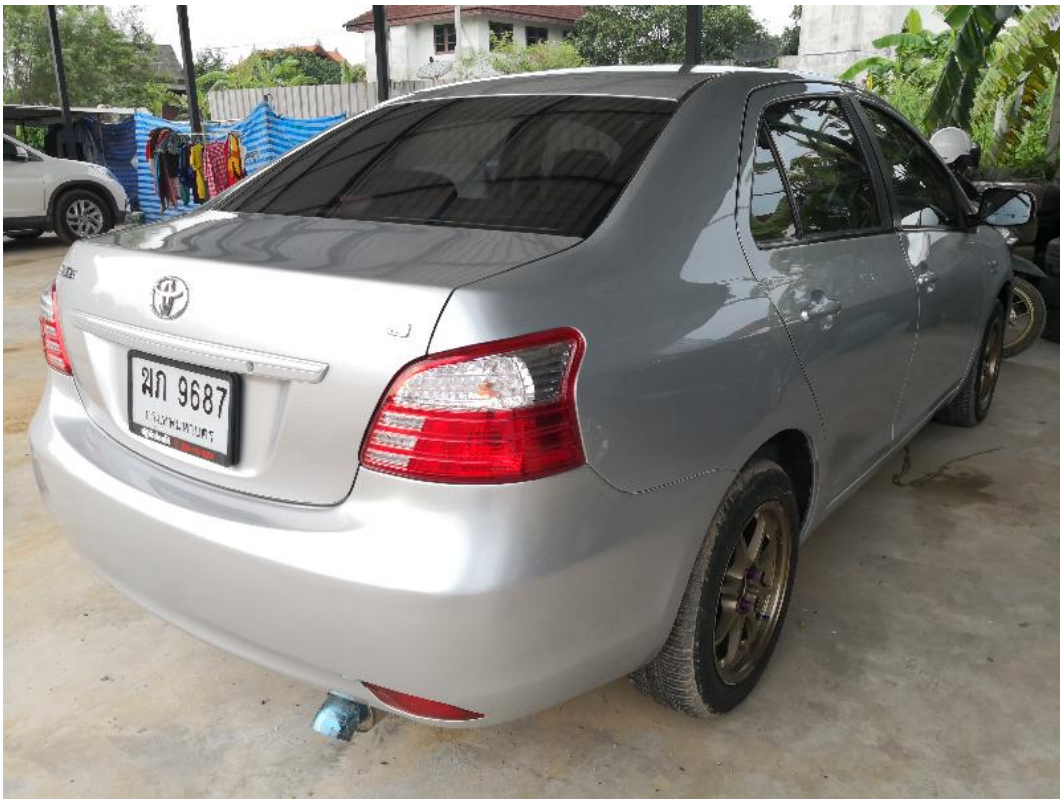
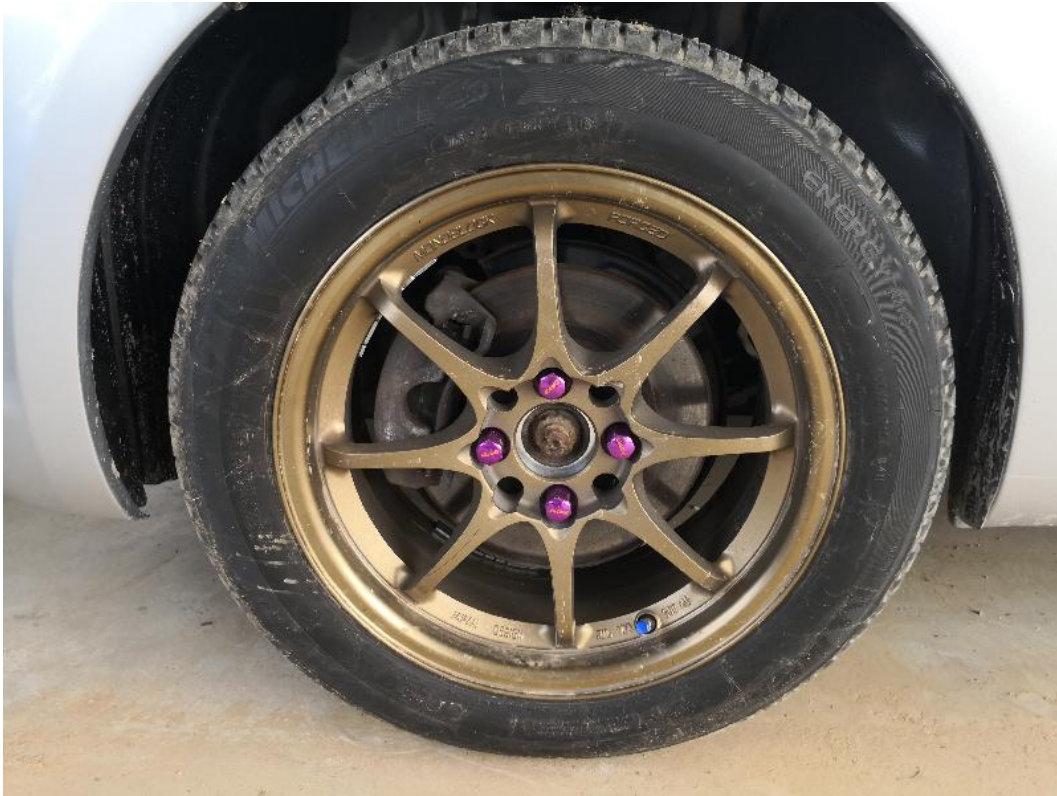
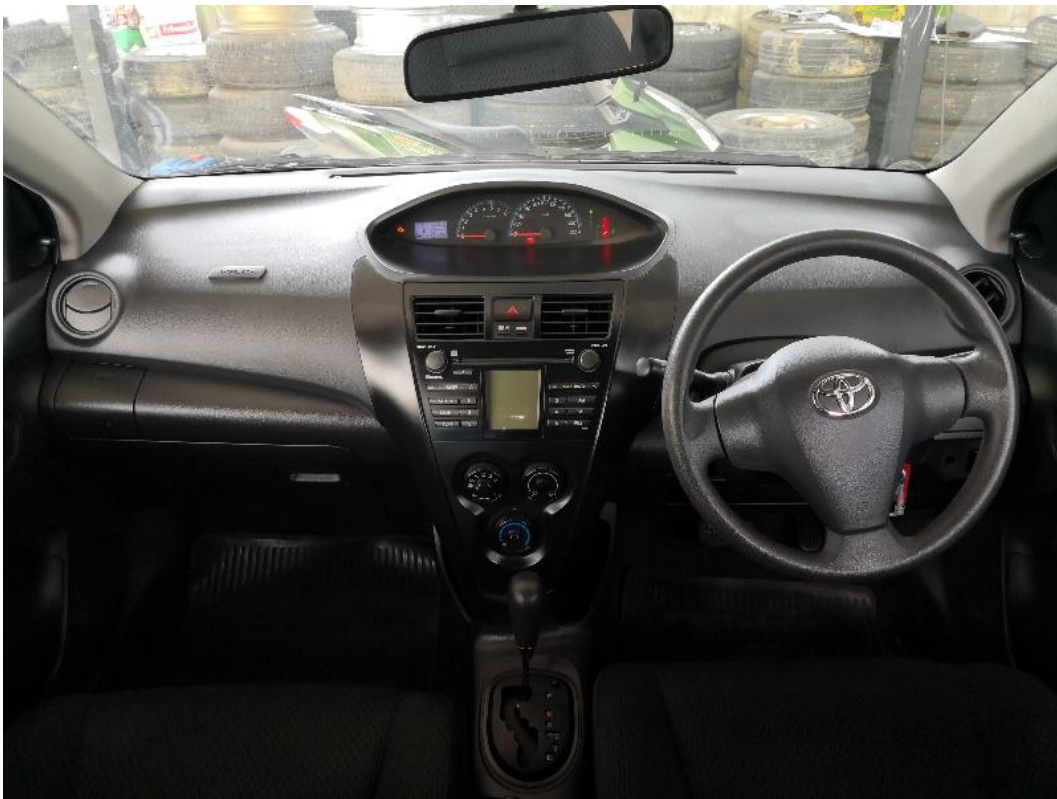
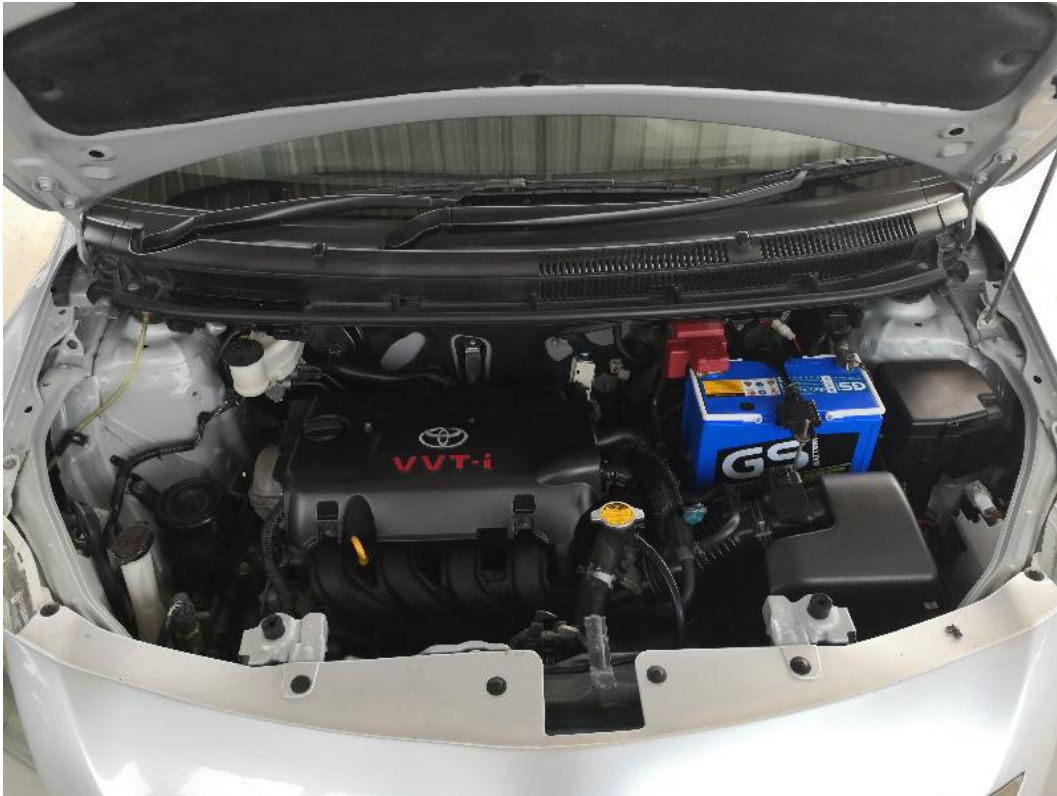
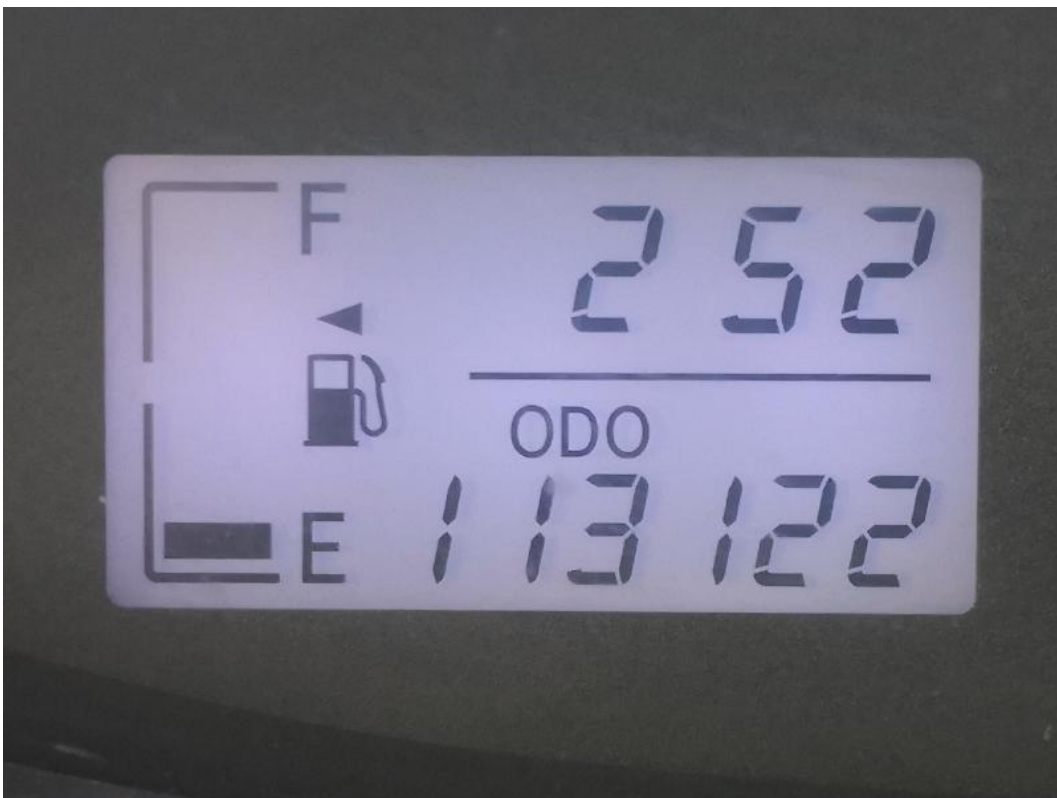
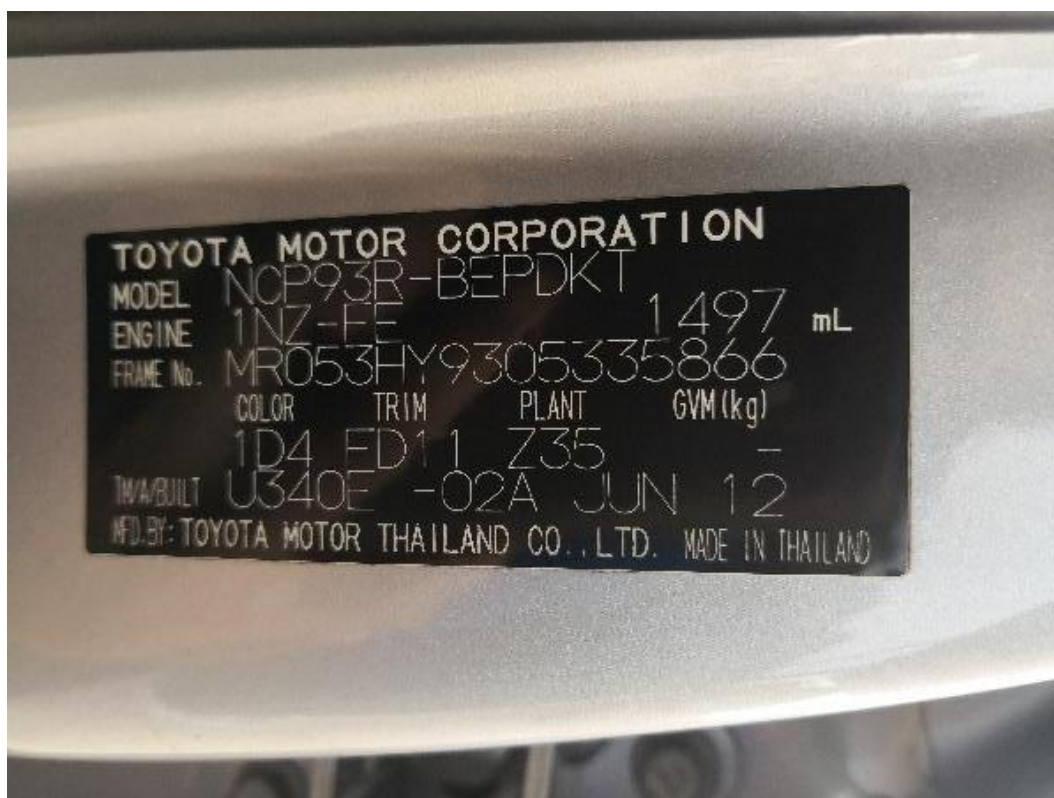
<p>Front left fender ★★★★★</p> <p>Front left tire, alloy wheel, wheel cover ร่องยางระดับ 7 ★★★★★</p> <p>Front left door ★★★★★</p> <p>Left side step / side spoiler ★★★★★</p> <p>Rear left door ★★★★★</p> <p>Left back tire, alloy wheel, wheel cover ร่องยางระดับ 7 ★★★★★</p> <p>Left back fender ★★★★★</p> <p>Roof ★★★★★</p> <p>Dashboard ★★★★★</p> <p>Front left seat ★★★★★</p> <p>Front and back left door trim ★★★★★</p> <p>Rear seat ★★★★★</p>		<p>Bonnet / hood ★★★★★</p> <p>Front bumper ★★★★★</p> <p>Front right fender ★★★★★</p> <p>Front right tire, alloy wheel, wheel cover ร่องยางระดับ 7 ★★★★★</p> <p>Front right door ★★★★★</p> <p>Right side step / side spoiler ★★★★★</p> <p>Rear right door ★★★★★</p> <p>Right front tire, alloy wheel, wheel cover ร่องยางระดับ 7 ★★★★★</p> <p>Right back fender ★★★★★</p> <p>Trunk lid / boot lid ★★★★★</p> <p>Back rear spoiler & under spoiler ★★★★★</p> <p>Back rear bumper ★★★★★</p> <p>Steering wheel ★★★★★</p> <p>Front right seat ★★★★★</p> <p>Front and back right door trim ★★★★★</p> <p>Console ★★★★★</p> <p>Luggage room ★★★★★</p>	<p>[หน้าต่าง] กระจกหน้ารถ หินกระเด็น บางส่วน</p> <p>[เบา] Right head light หมอก ชูนมัว บางส่วน Left head light หมอก ชูนมัว บางส่วน</p> <p>[ภายใน] การจับที่ รอยย่น,รอยขีดข่วน มี พื้นพรม คราบ SS ตกแต่งอื่นๆ รอยขีดข่วน บางส่วน Headliner รอยย่น S</p>

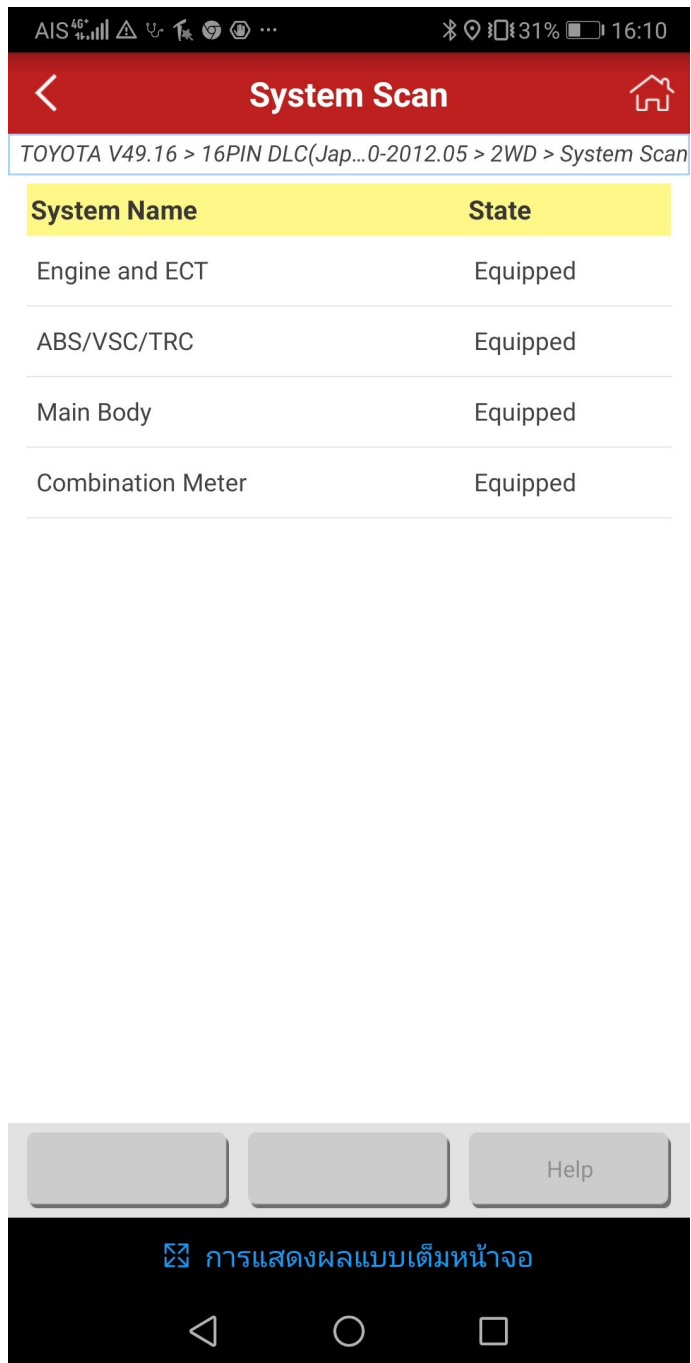
การวินิจฉัย CP 1

< System Scan >

TOYOTA V49.16 > 16PIN DLC(Jap...0-2012.05 > 2WD > System Scan

System Name	State
Engine and ECT	Equipped
ABS/VSC/TRC	Equipped
Main Body	Equipped
Combination Meter	Equipped
