# U-Car Grading Report

# U-car Grading Report

รุ่น	LEXUS GS250		
สี	Black		
รุ่นปี	2012	เลขไมล์	108,480กม.
แบบ	เลขตัวถัง	JTHBF1BL605000896

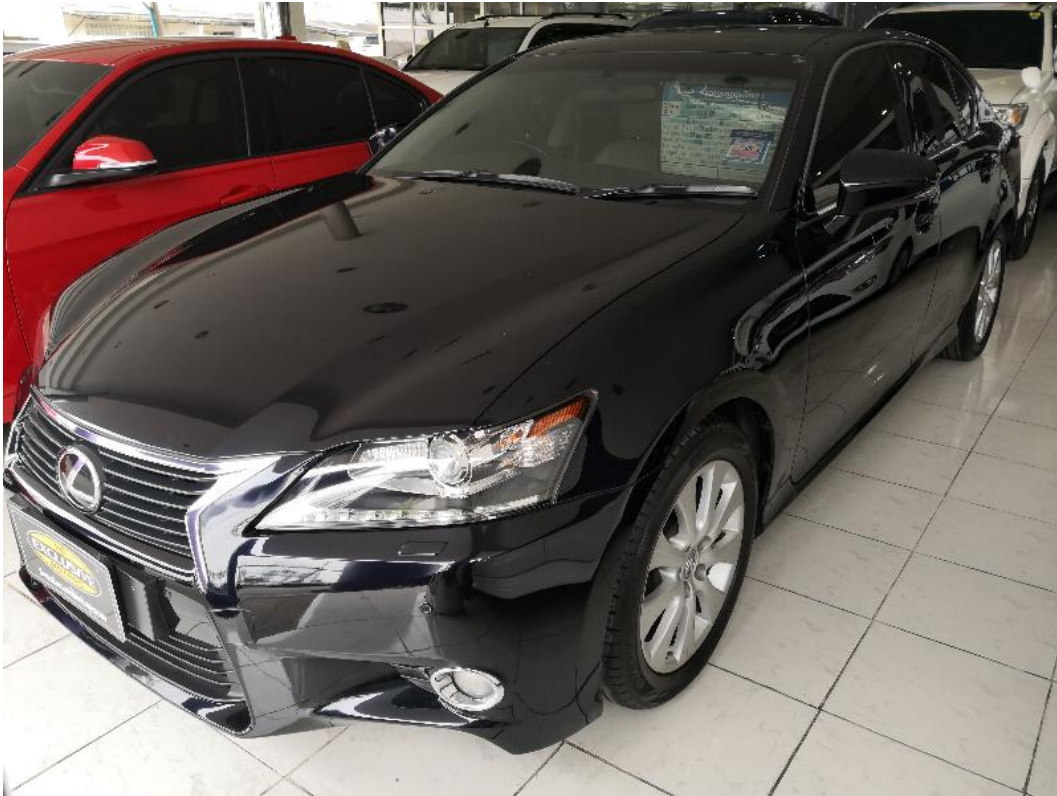
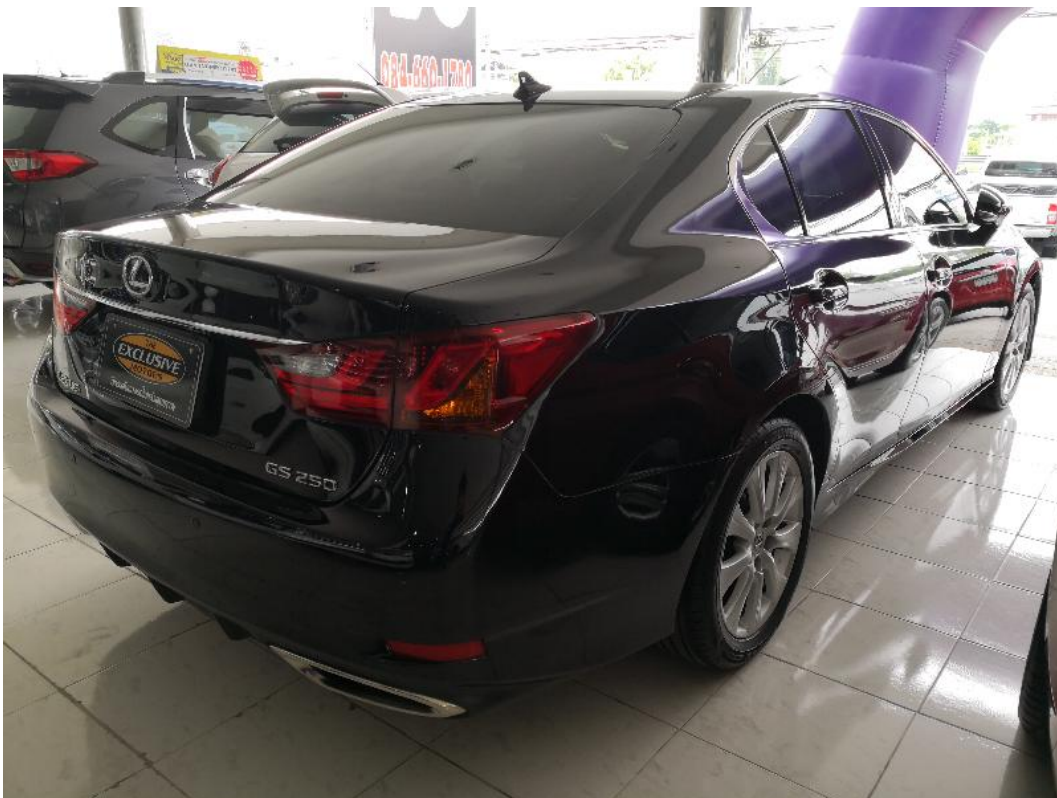
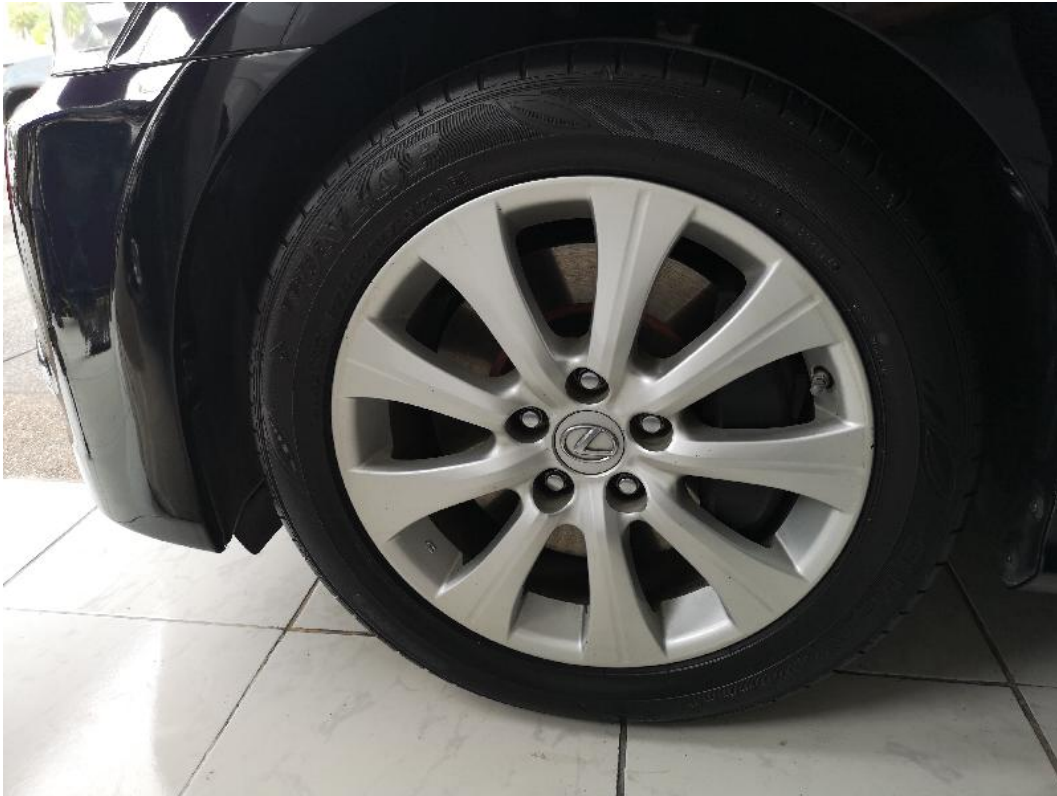
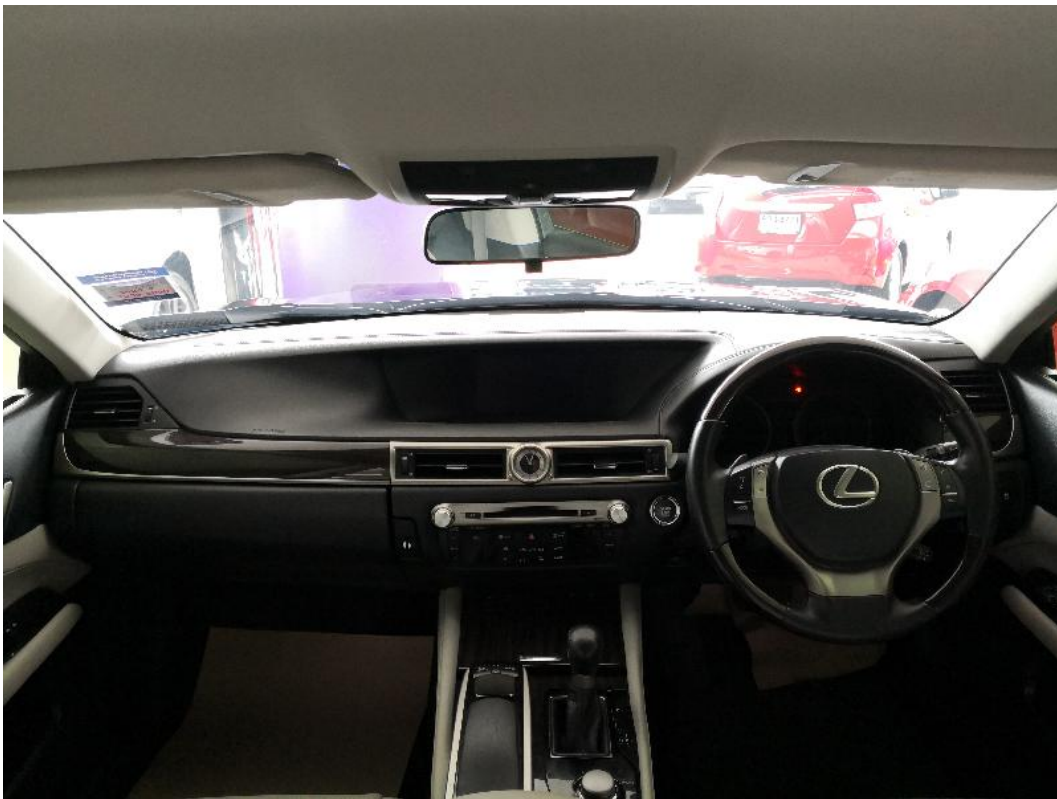
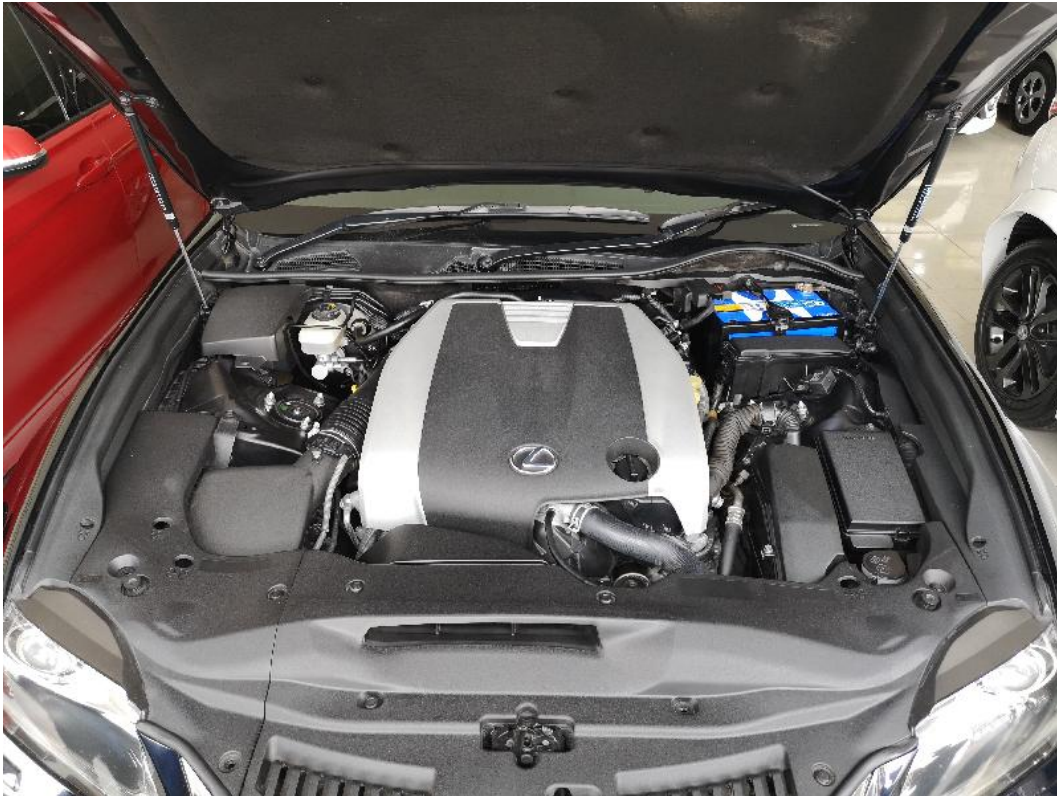
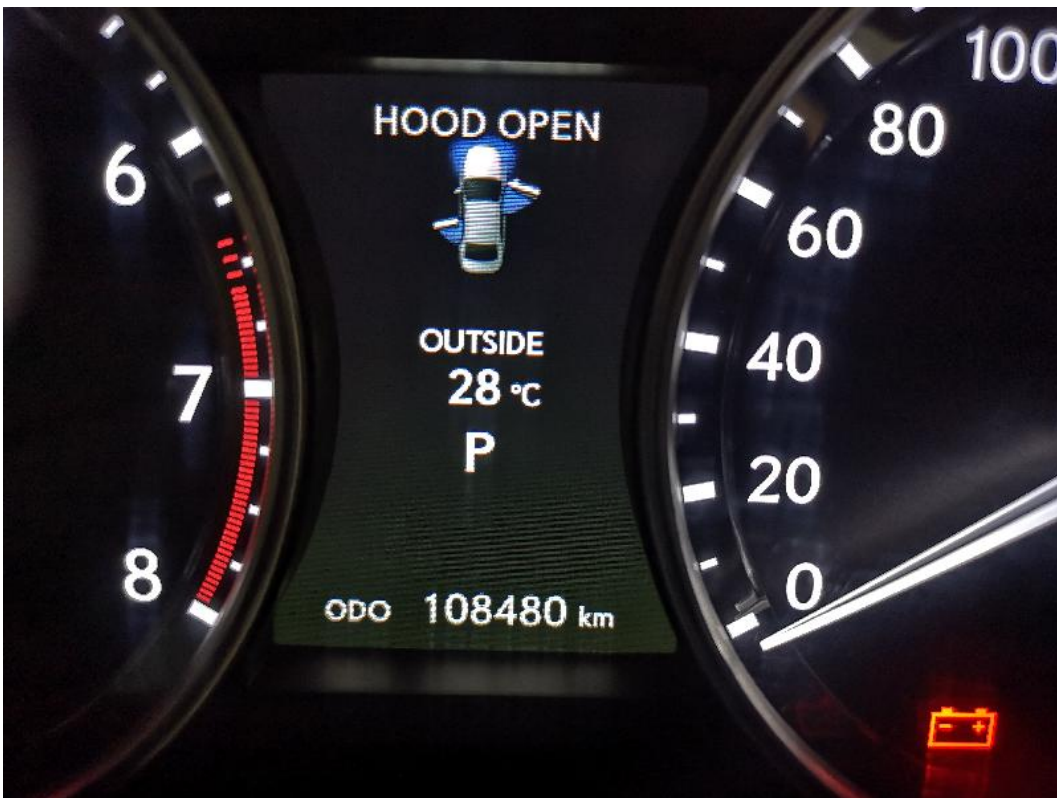
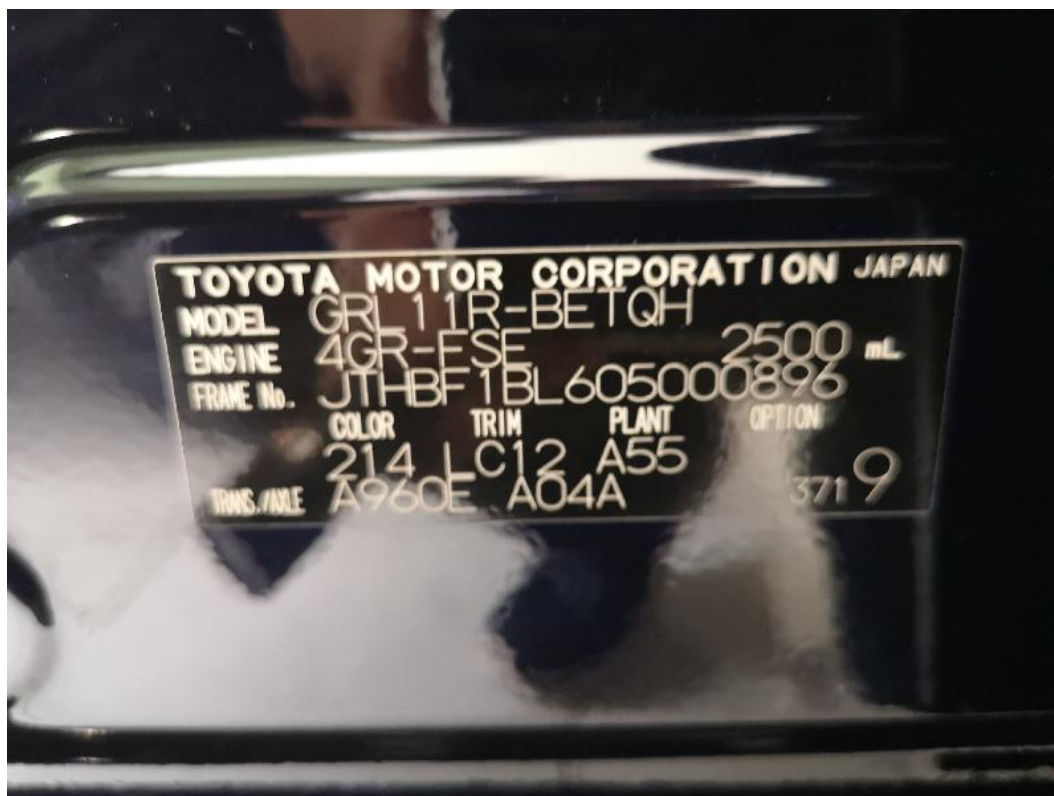
การวินิจฉัย CP 1

System Name	State
Engine and ECT	No Fault Code
Cruise Control	No Fault Code
ABS/VSC/TRC	No Fault Code
EMPS	No Fault Code
Tire Pressure Monitor	No Fault Code
Electric Parking Brake	No Fault Code
SRS Airbag	No Fault Code
Main Body	No Fault Code
Entry&Start	No Fault Code
Air Conditioner	No Fault Code
Combination Meter	No Fault Code
Power Source Control	No Fault Code

System Name	State
Power Source Control	No Fault Code
Starting Control	No Fault Code
Driver Seat	No Fault Code
AFS	No Fault Code
D-Door Motor	No Fault Code
P-Door Motor	No Fault Code
RL-Door Motor	No Fault Code
RR-Door Motor	No Fault Code
Front Left Door	No Fault Code
Front Right Door	No Fault Code
Tilt&Telescopic	No Fault Code
Gateway CAN	No Fault Code
