# U-Car Grading Report

# U-car Grading Report

รุ่น	TOYOTA FORTUNER 2.4		
สี	Black	หมายเลขทะเบียน (Plate number)	9กฉ6176
รุ่นปี	2015	เลขไมล์	99,566กม.
แบบ	เลขตัวถัง	MR0GB3GS800007779

เครื่องยนต์	สภาพดี
วันที่ตรวจสอบ	2019/10/10
สาขา	Chepen Rodban
ที่อยู่

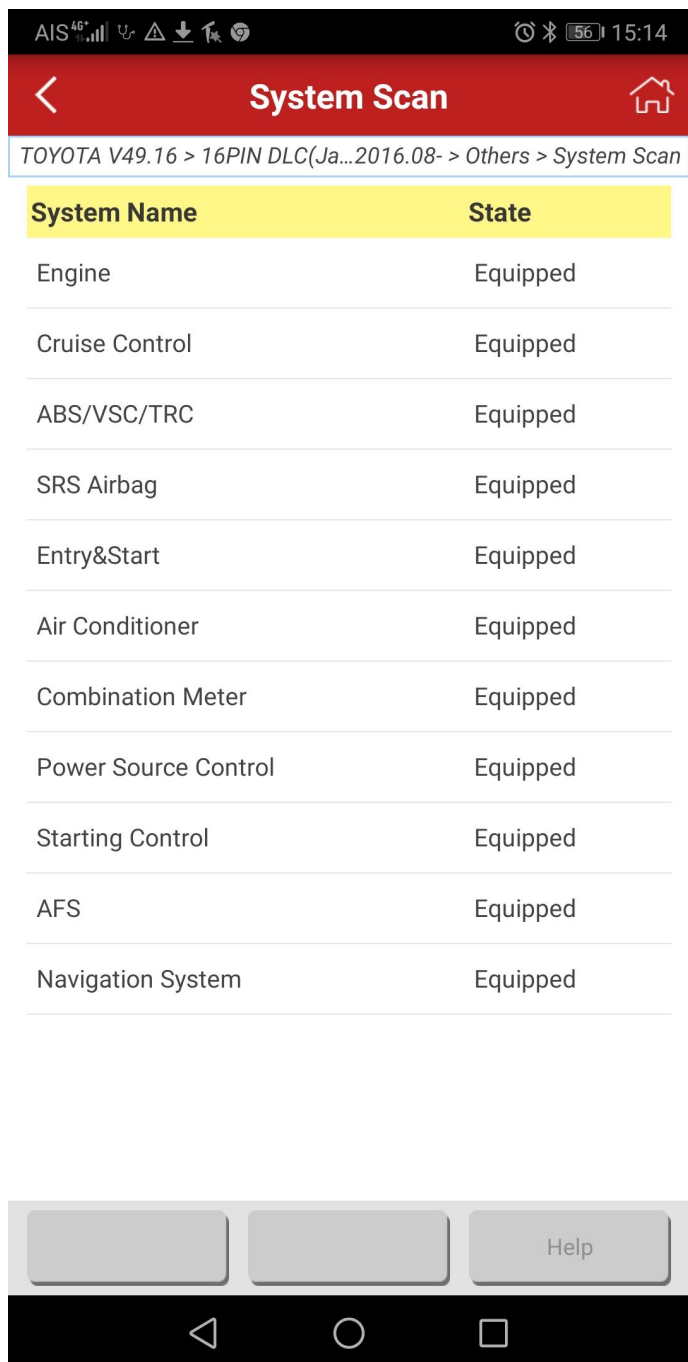
TOYOTA V49.16 > 16PIN DLC(Ja...2016.08- > Others > System Scan

System Name	State
Engine	Equipped
Cruise Control	Equipped
ABS/VSC/TRC	Equipped
SRS Airbag	Equipped
Entry&Start	Equipped
Air Conditioner	Equipped
Combination Meter	Equipped
Power Source Control	Equipped
Starting Control	Equipped
AFS	Equipped
Navigation System	Equipped
