U-Car Grading Report

รายงานผลการตรวจเช็คสภาพรถยนต์
ภายใต้การดูแลของสมาคมการประเมินสภาพรถยนต์ประเทศไทย

รุ่น	TOYOTA VIGO 2.5		
สี	White	หมายเลขทะเบียน (Plate number)	1ฒค9047
รุ่นปี	2013	เลขไมล์	172,294กม.
แบบ	เลขตัวถัง	MR0GR39G706753769

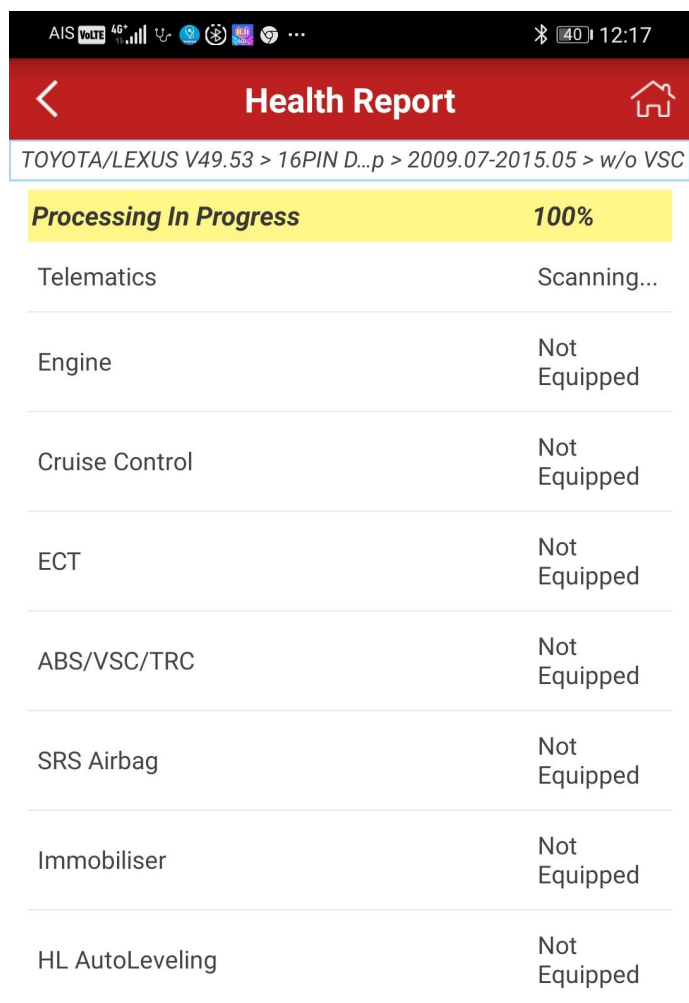
การวินิจฉัย CP 1

TOYOTA/LEXUS V49.53 > 16PIN D...p > 2009.07-2015.05 > w/o VSC

Processing In Progress	100%
Telematics	Scanning...
Engine	Not Equipped
Cruise Control	Not Equipped
ECT	Not Equipped
ABS/VSC/TRC	Not Equipped
SRS Airbag	Not Equipped
Immobiliser	Not Equipped
HL AutoLeveling	Not Equipped
