U-Car Grading Report

รายงานผลการตรวจเช็คสภาพรถยนต์
ภายใต้การดูแลของสมาคมการประเมินสภาพรถยนต์ประเทศไทย

รุ่น	TOYOTA FORTUNER 3.0		
สี	ขาว	หมายเลขทะเบียน (Plate number)	4ขฟ1706
รุ่นปี	2012	เลขไมล์	142,204กม.
แบบ	เลขตัวถัง	MR0YZ59GX01116386

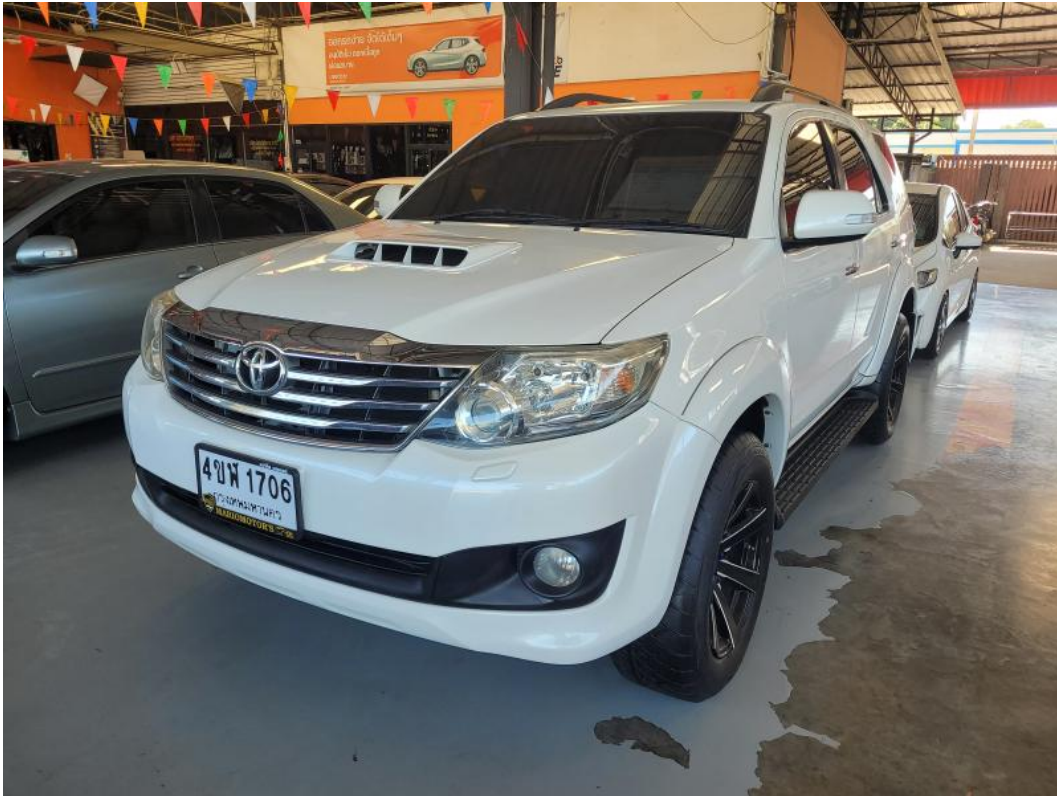
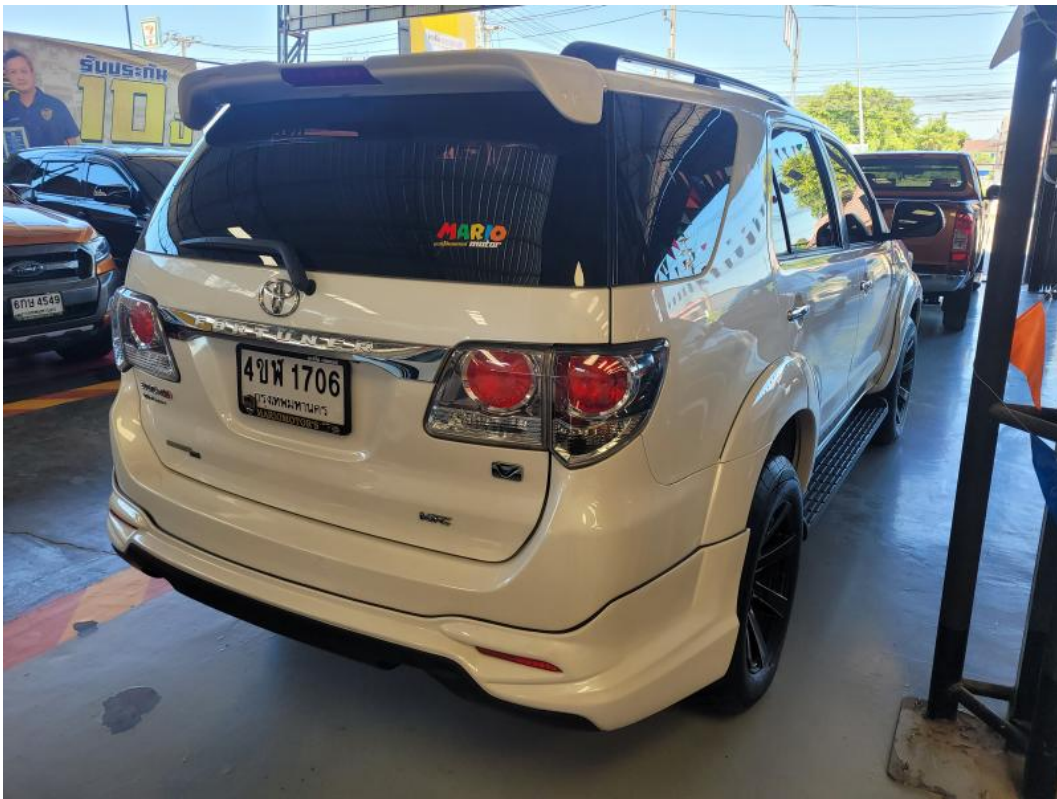
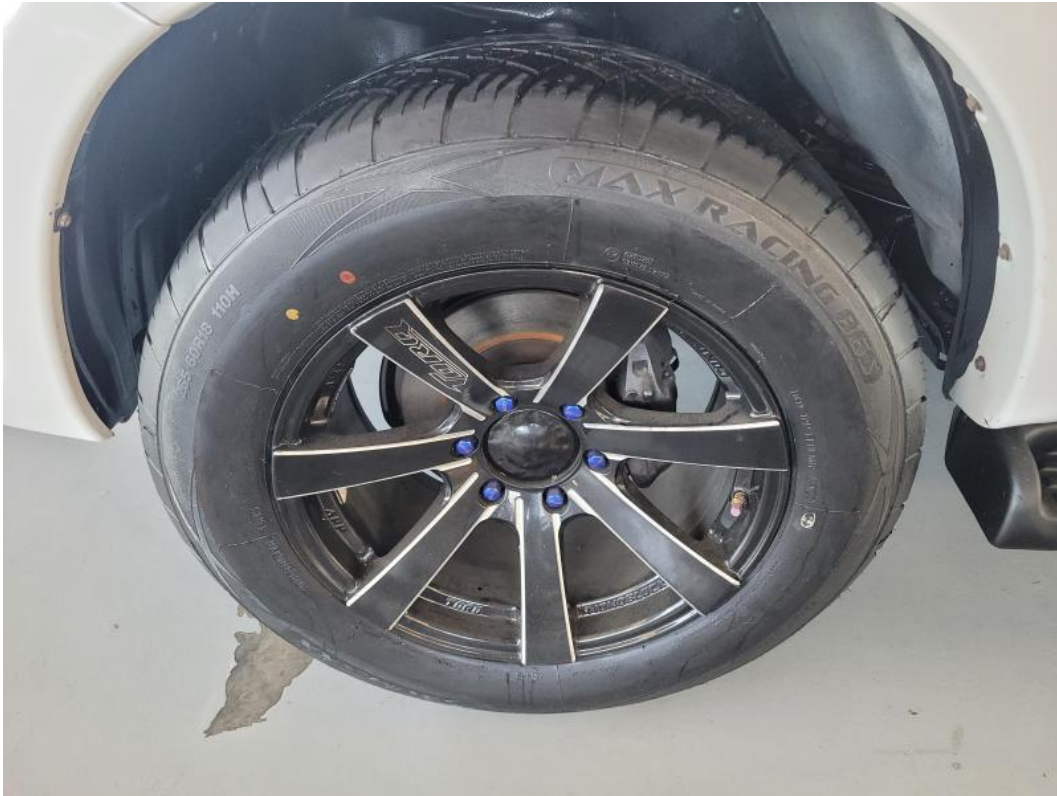
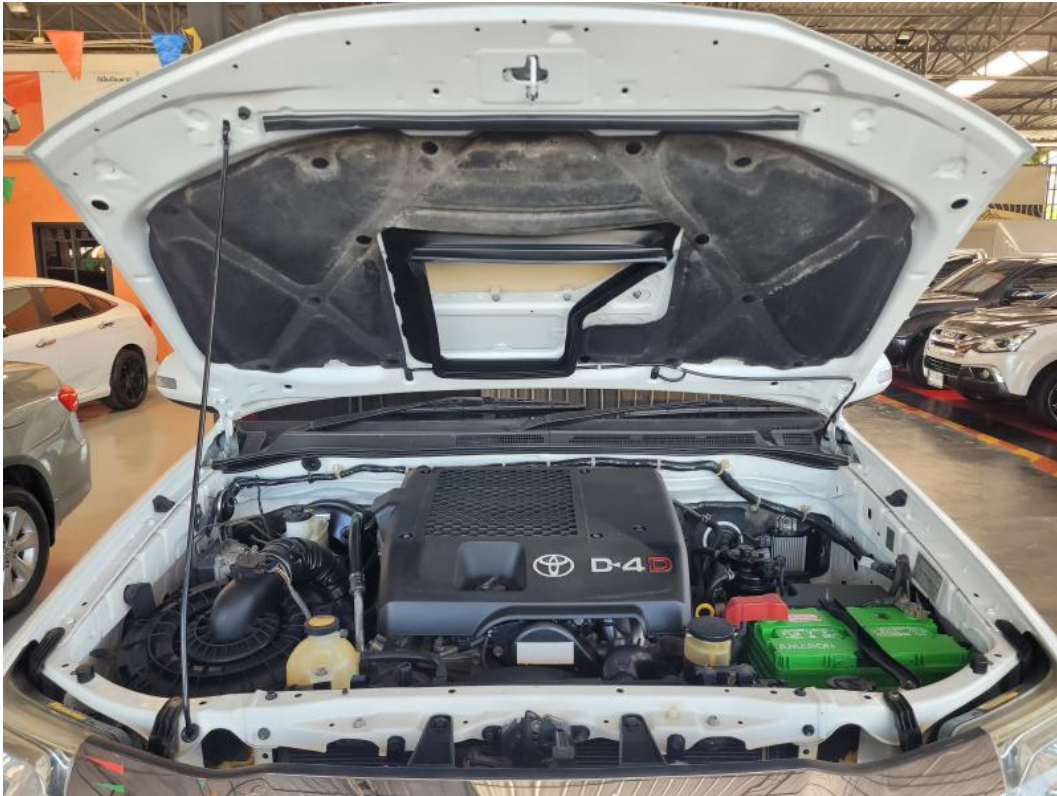
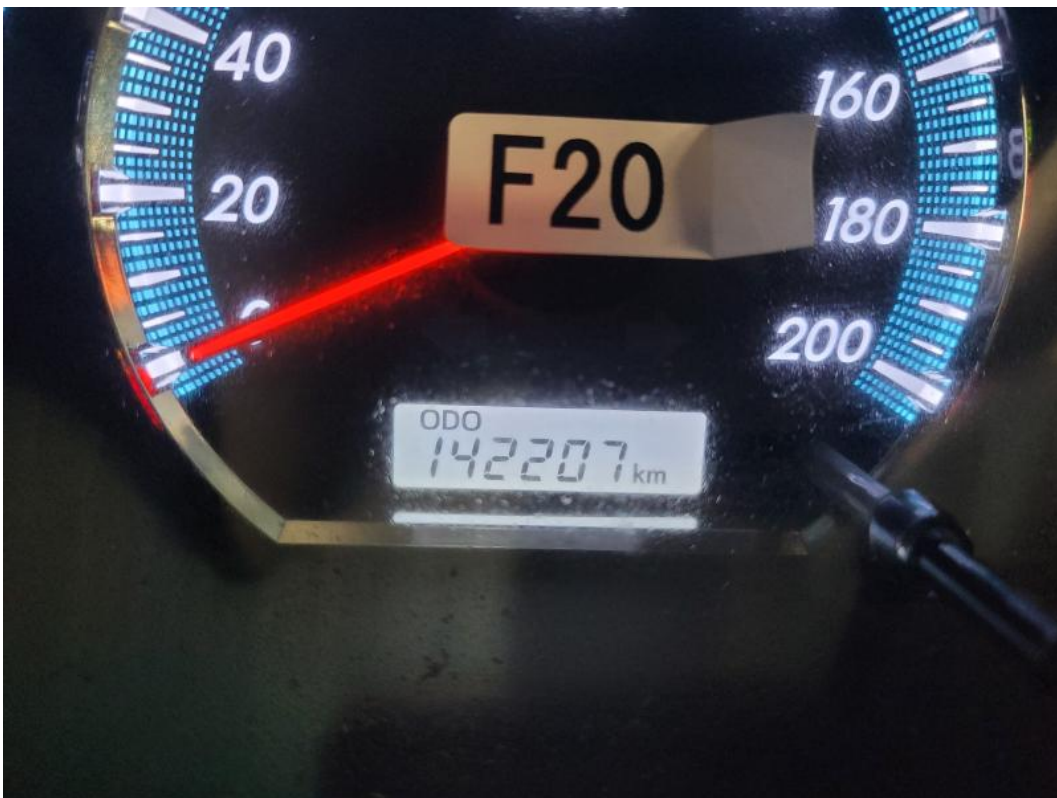
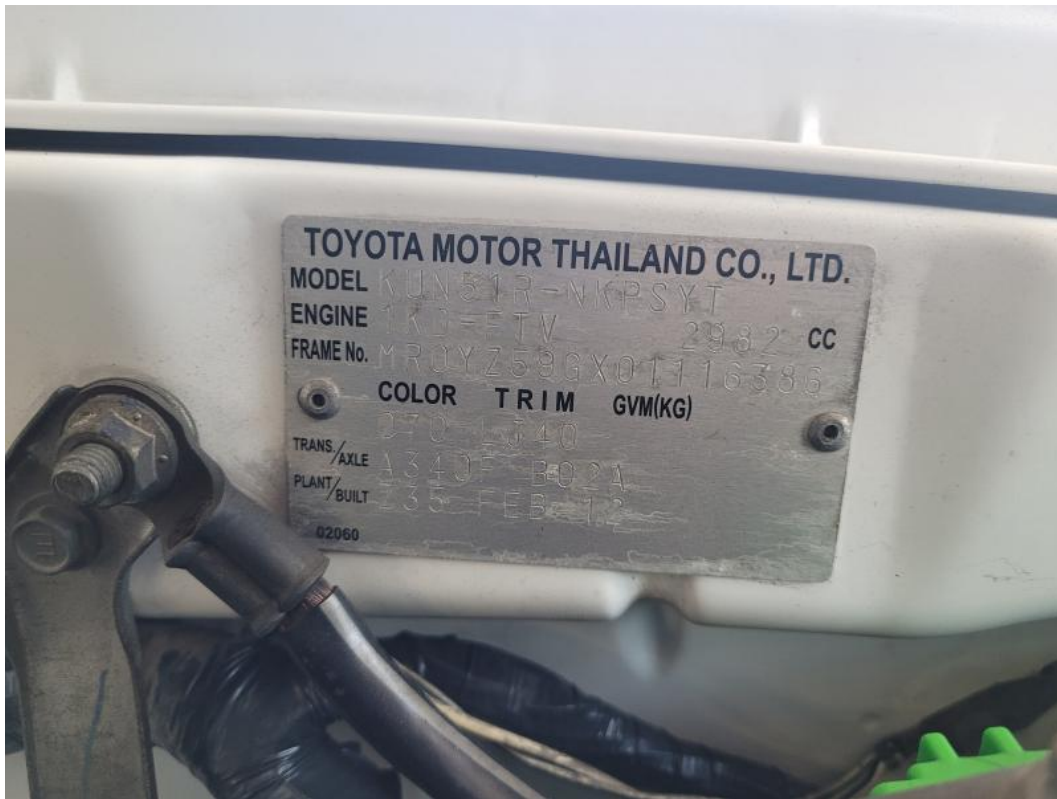
[สถานที่ให้บริการซ่อม]
คานหมอน้ำ ความเสียหาย

[บันทึก]
กระโหลกบังโคลน (ฝั่งขวา) ความเสียหายเล็กน้อย มี

[หน้าต่าง]
กระจกหน้ารถ แตก เล็ก

[ภายใน]
หัวเกียร์ รอยย่น/ถลอก มี
แผงพลาสติกอื่นๆ รอยขีดข่วน บางส่วน
