# U-Car Grading Report

รุ่น	BMW X3 2.0D		
สี	Gold	หมายเลขทะเบียน (Plate number)	3กก8635
รุ่นปี	2012	เลขไมล์	182,713กม.
แบบ	เลขตัวถัง	MMFWY34050LN70565	
หมายเหตุ

โครงสร้าง	★★★★★
ภายนอก	★★★★★
ภายใน	★★★★★
เครื่องยนต์	สภาพดี
วันที่ตรวจสอบ	2021/9/10
สาขา	Benz & BMW Amorn Warranty Ratchapisek CO., Ltd
ที่อยู่

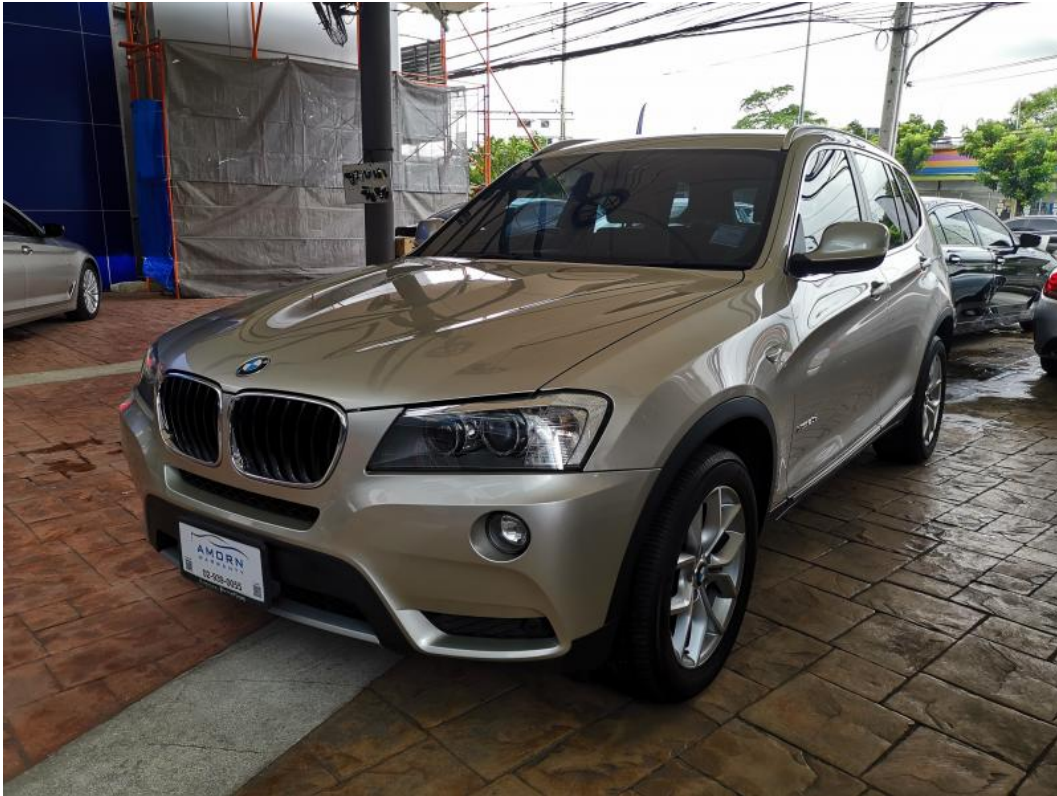
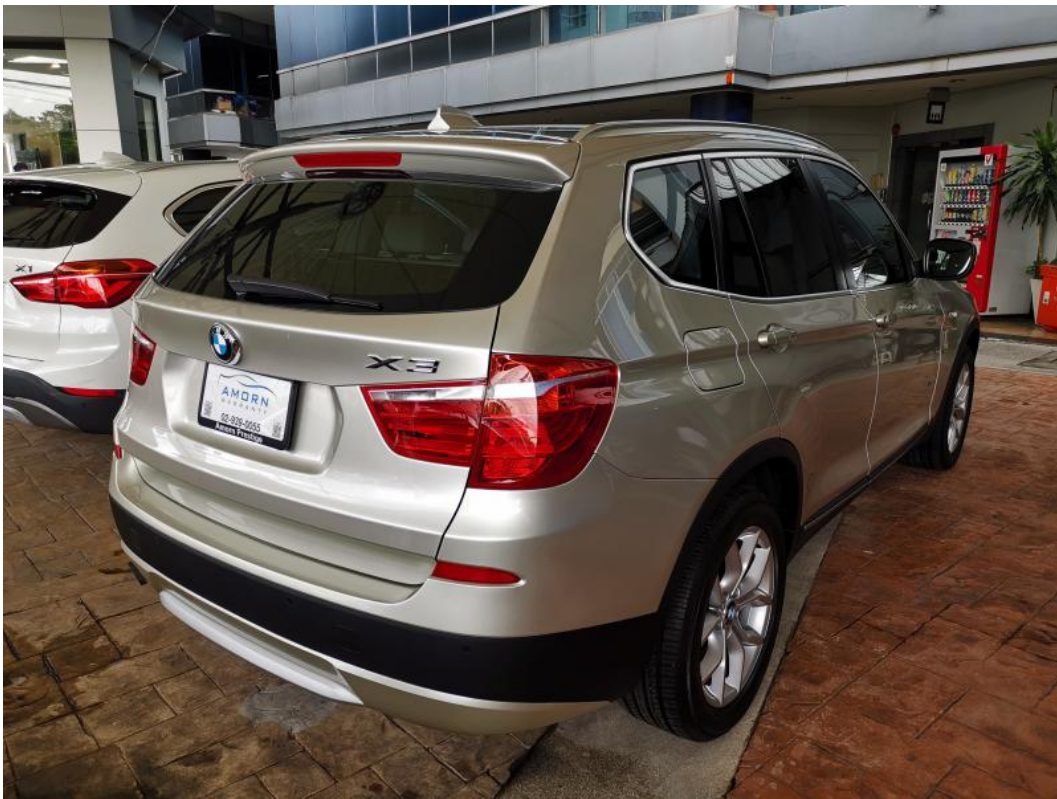
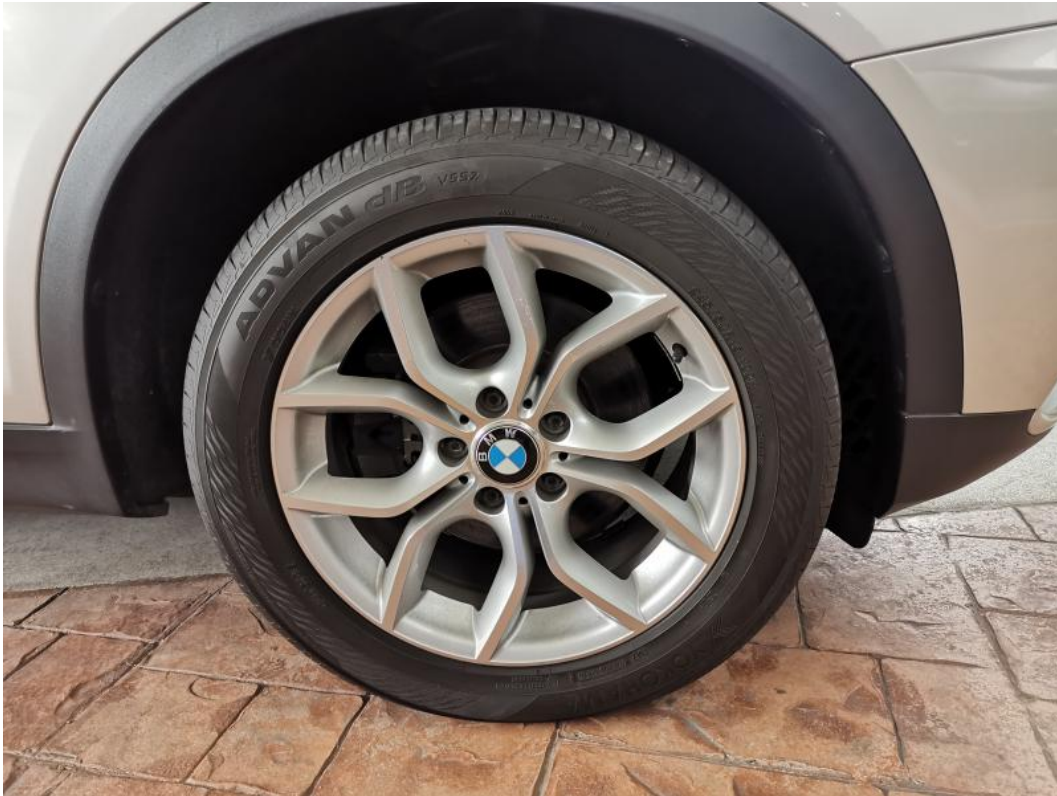
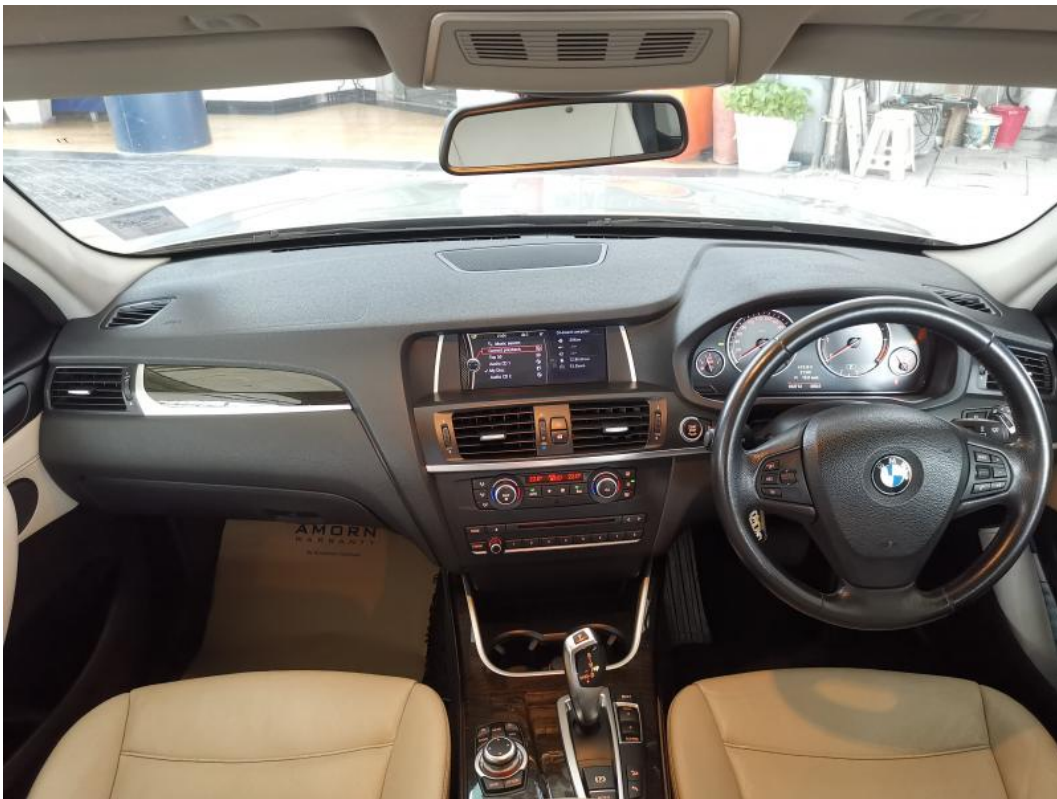
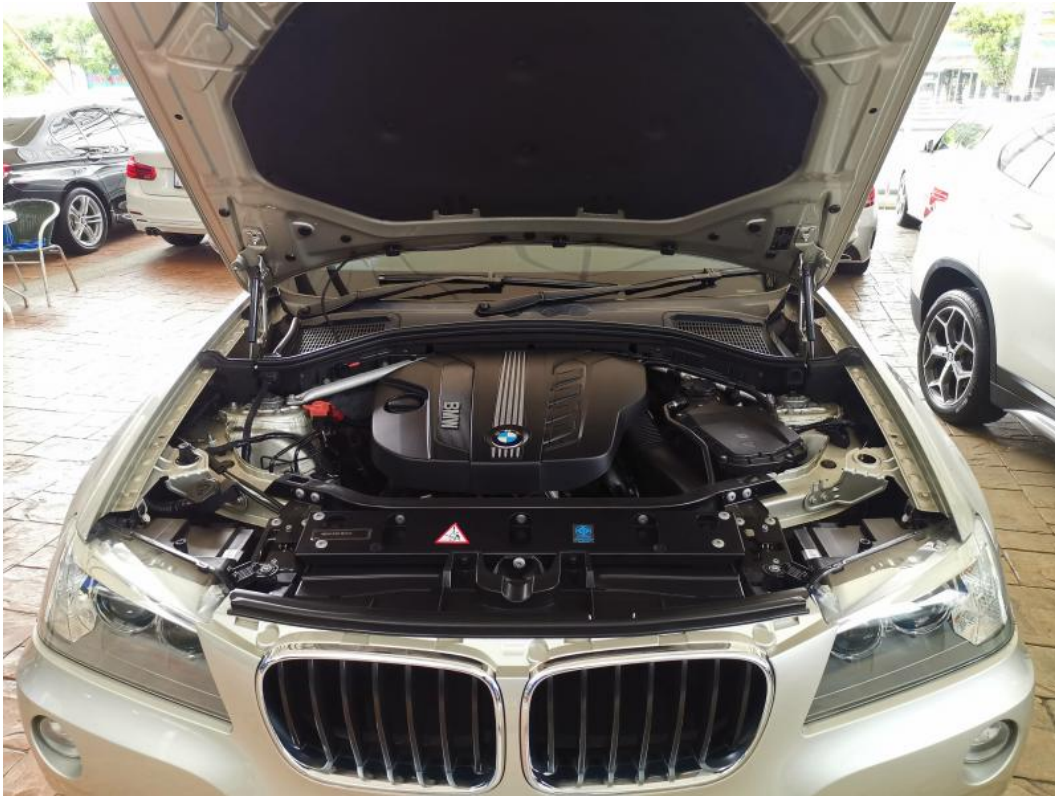
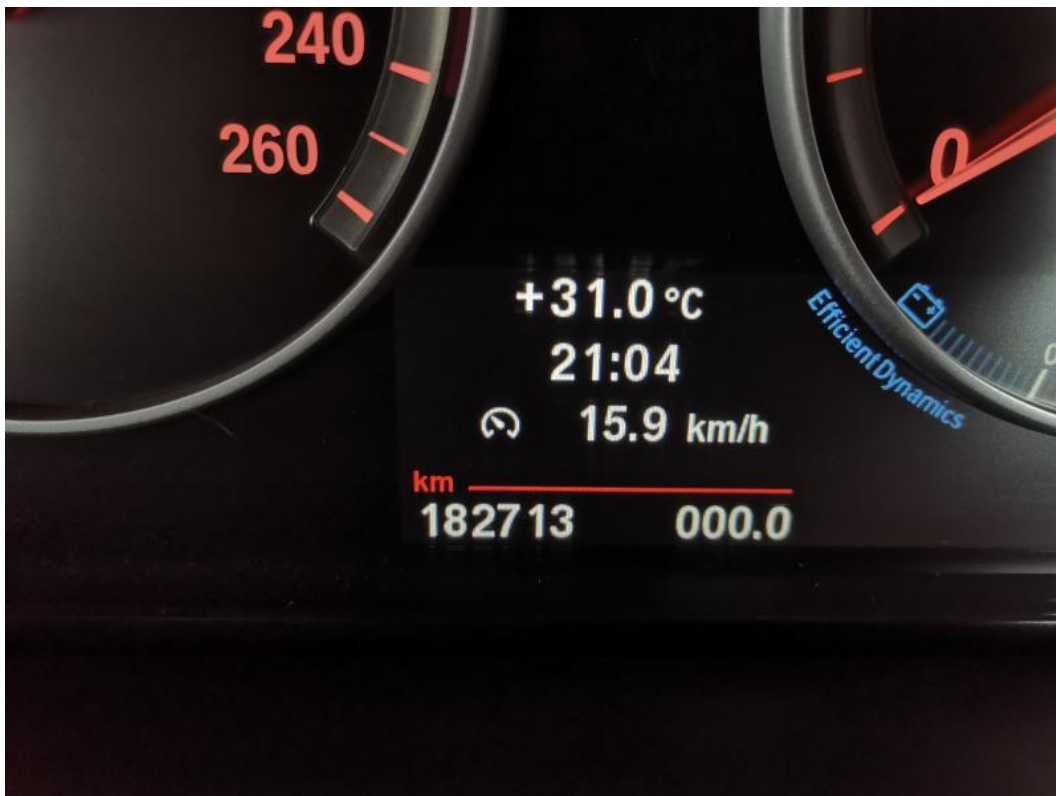
[หน้าต่าง]  
กระจกหน้ารถ หินกระเด็น บางส่วน

[ภายใน]  
การขับซี รอยย่น, รอยขีดข่วน มี  
ตกแดงอื่นๆ รอยขีดข่วน บางส่วน
