# U-Car Grading Report

หนังสือรับรอง โดย GOO INSPECTION

| รุ่น | TOYOTA ESTIMA 2.4G | | |

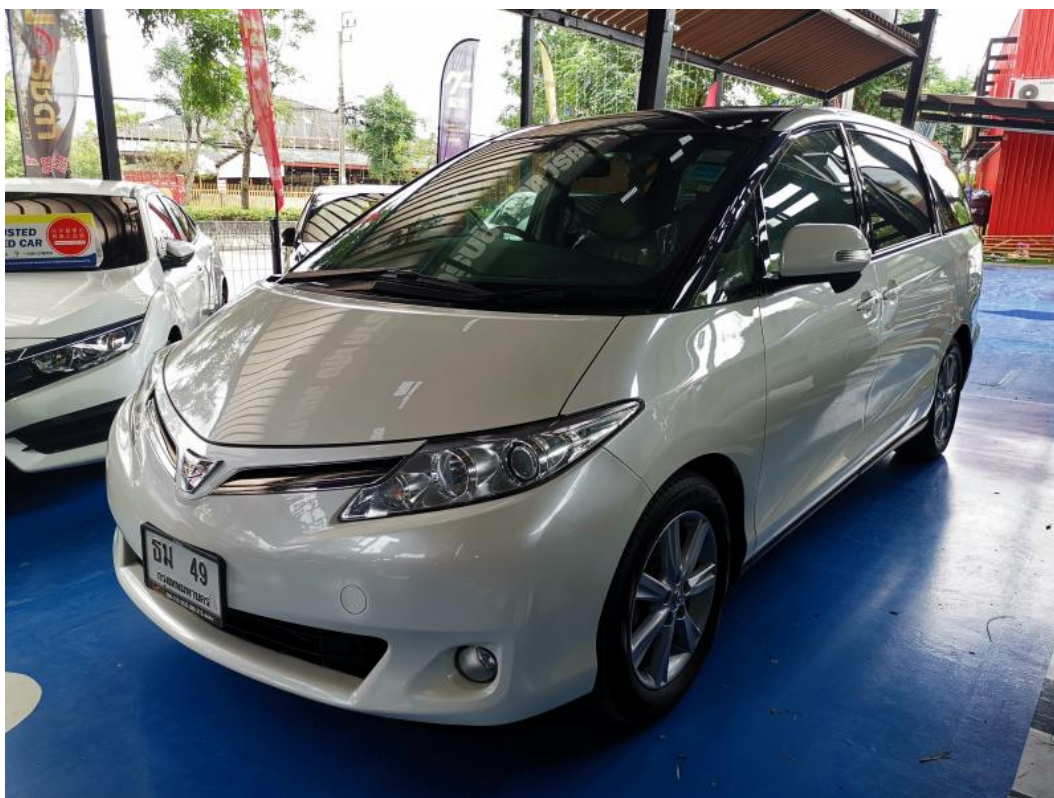
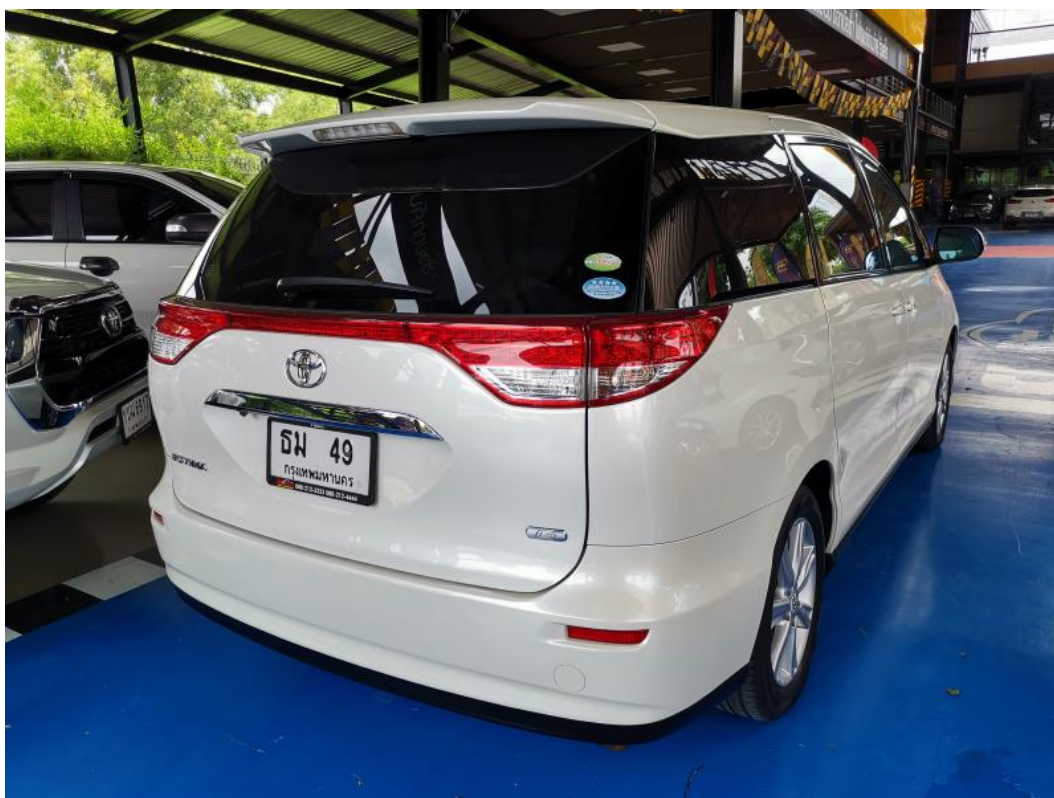
การวินิจฉัย CP 1

TOYOTA/LEXUS V49.53 > 16PIN...ima > 2AZ-FE > 2010.09-2012.04

| System Name | State |
| Engine | No Fault Code |
| Cruise Control | No Fault Code |
| ABS/VSC/TRC(TRAC) | No Fault Code |
| EMPS | No Fault Code |
| SRS Airbag | No Fault Code |
| Air Conditioner | Find Fault Code 2 |
| Combination Meter | No Fault Code |
| AFS | No Fault Code |
| Main Body | No Fault Code |

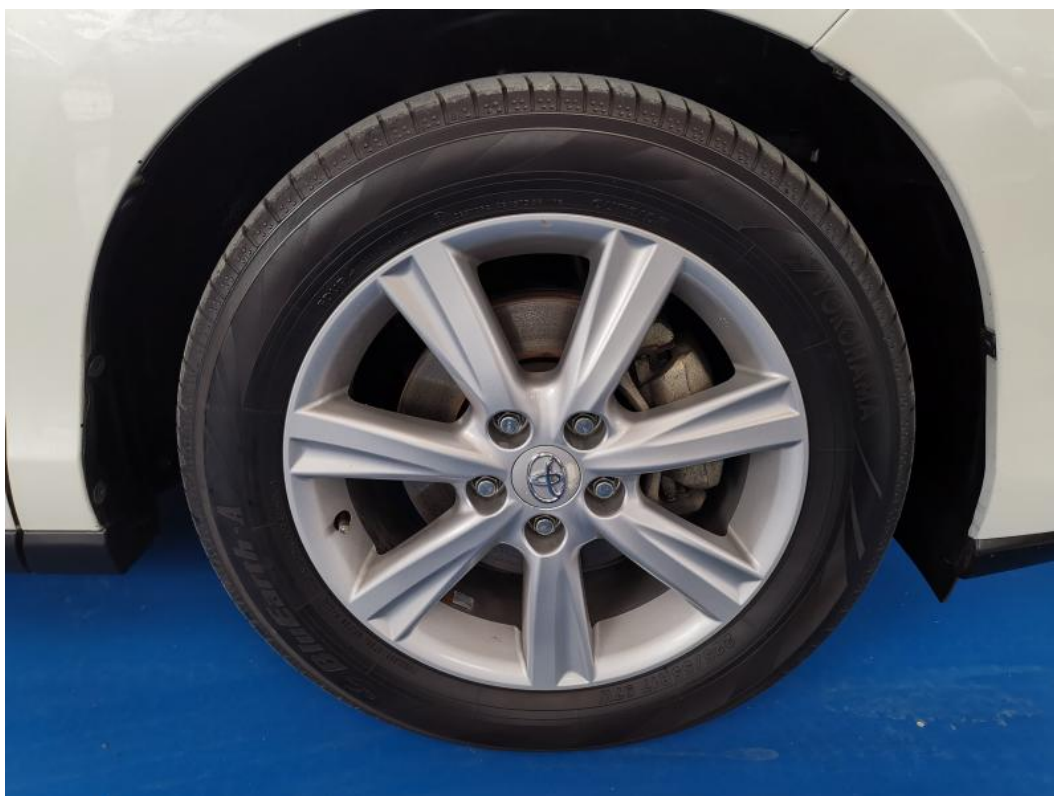
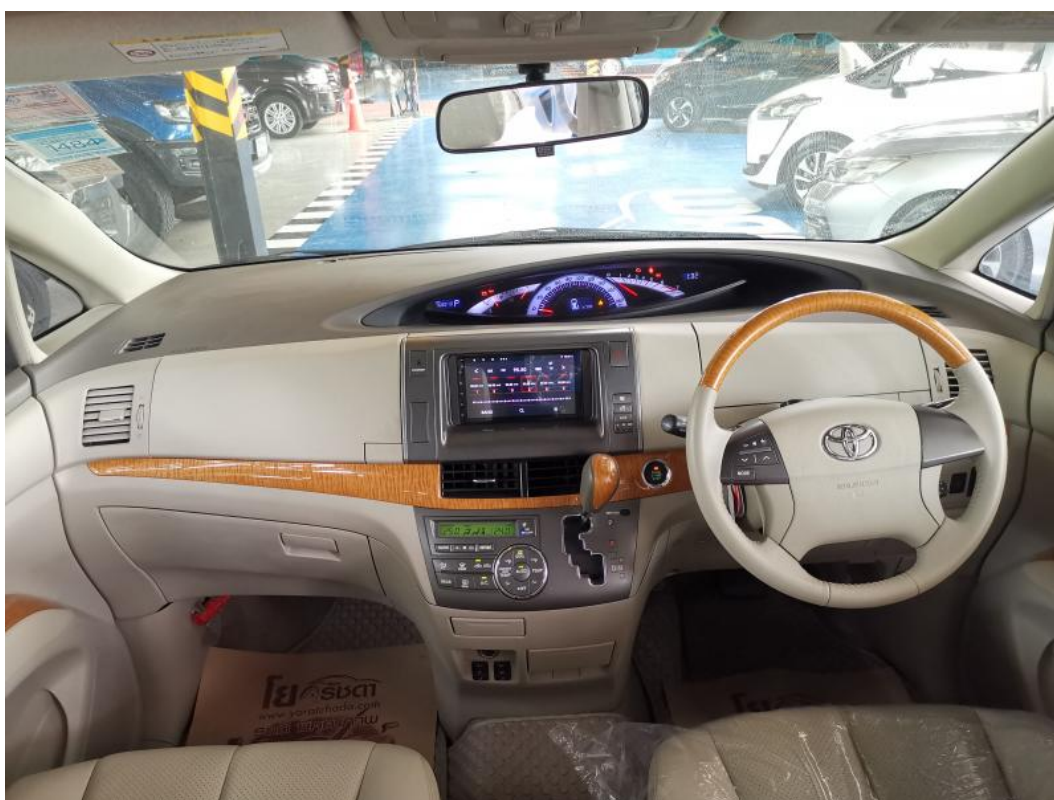
การวินิจฉัย CP 2

TOYOTA/LEXUS V49.53 > 16PIN...ima > 2AZ-FE > 2010.09-2012.04

| System Name | State |
| Gateway | No Fault Code |
| Rear Left Door | No Fault Code |
| Rear Right Door | No Fault Code |
| Back Door | No Fault Code |
| D-Door Motor | No Fault Code |
| P-Door Motor | No Fault Code |
| RL-Door Motor | No Fault Code |
| RR-Door Motor | No Fault Code |
| Master Switch | No Fault Code |
