# U-Car Grading Report

รายงานผลการตรวจเช็คสภาพรถยนต์  
ภายใต้การดูแลของสมาคมการประเมินสภาพรถยนต์ประเทศญี่ปุ่น

| รุ่น | TOYOTA VIOS | | |
| รุ่นปี | 2014 | เลขไมล์ | 60,772กม. |

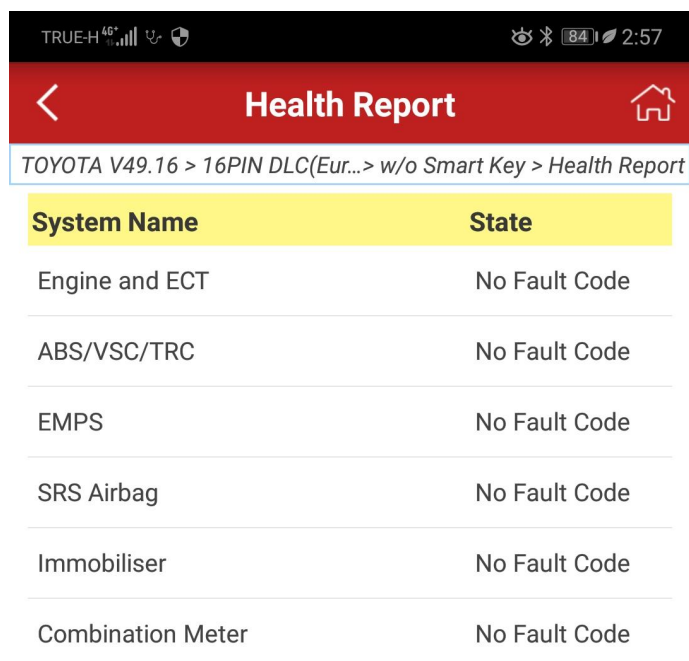
การวินิจฉัย CP 1

| Health Report | |
| TOYOTA V49.16 > 16PIN DLC(Eur...> w/o Smart Key > Health Report | |
| System Name | State |
| Engine and ECT | No Fault Code |
| ABS/VSC/TRC | No Fault Code |
| EMPS | No Fault Code |
| SRS Airbag | No Fault Code |
| Immobiliser | No Fault Code |
| Combination Meter | No Fault Code |
