U-Car Grading Report

U-car Grading Report

รุ่น	ISUZU D-MAX 2.5 HI-LANDER Z PRETIGE		
สี	Silver	หมายเลขทะเบียน (Plate number)	2ฒญ1317
รุ่นปี	2012	เลขไมล์	145,528กม.
แบบ	เลขตัวถัง	MP1TFR86JCT170365	
หมายเหตุ

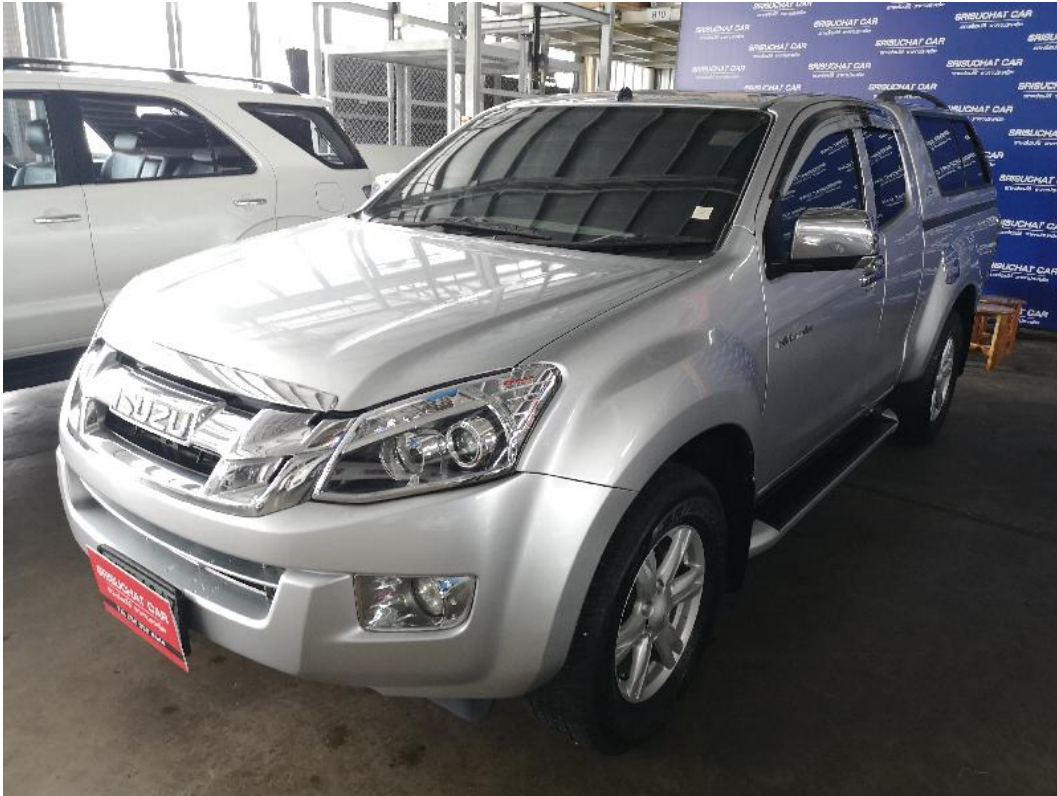
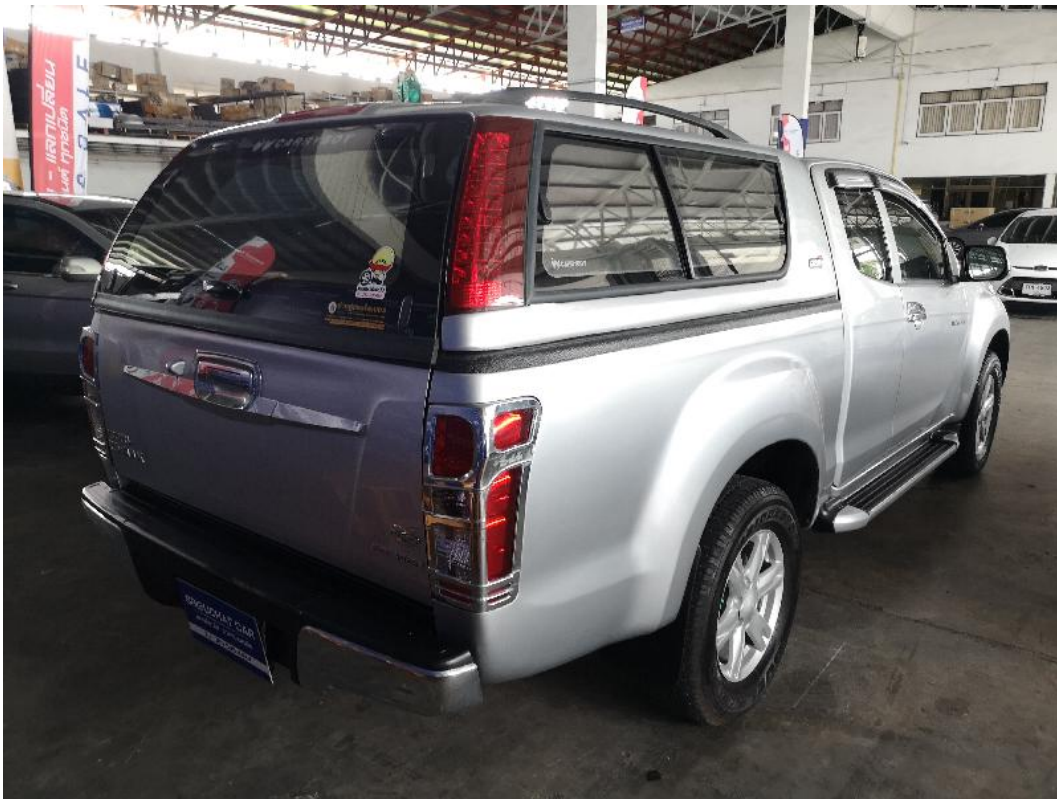
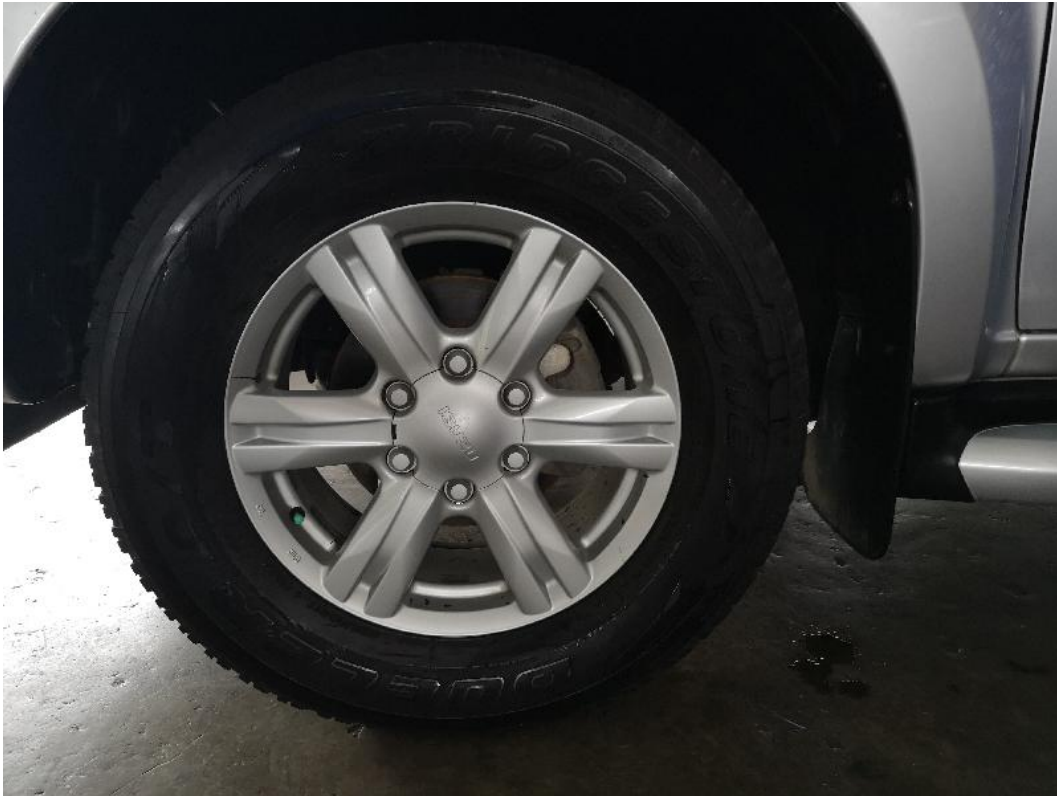
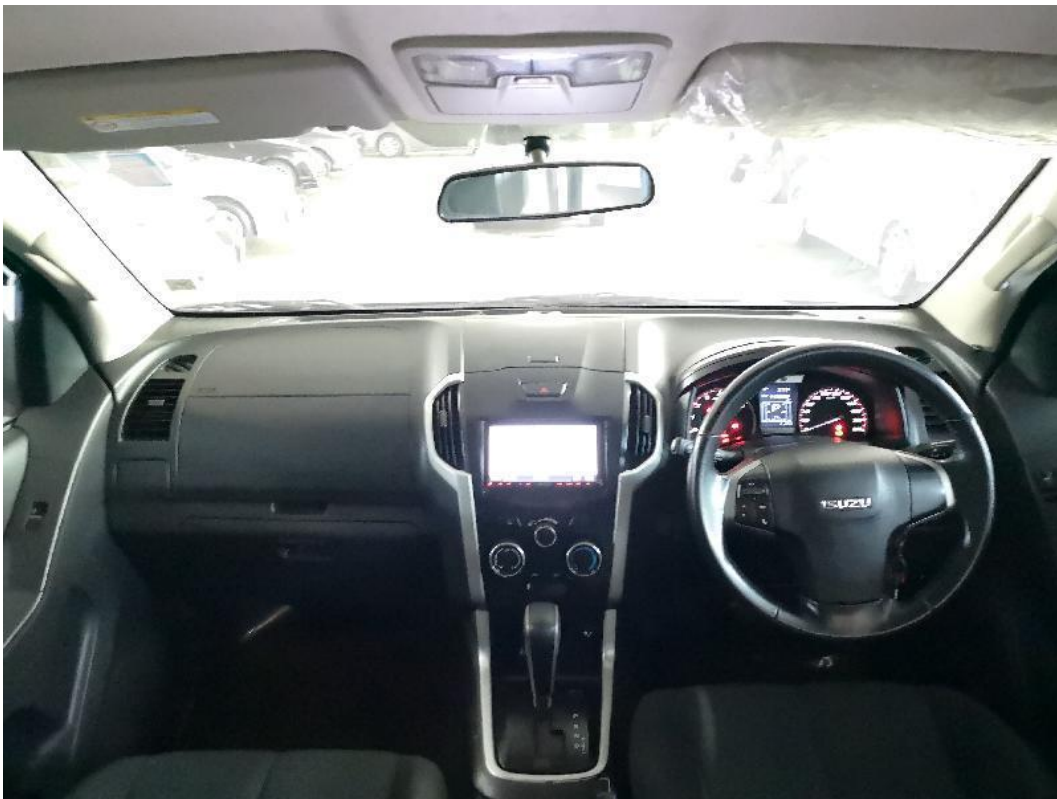
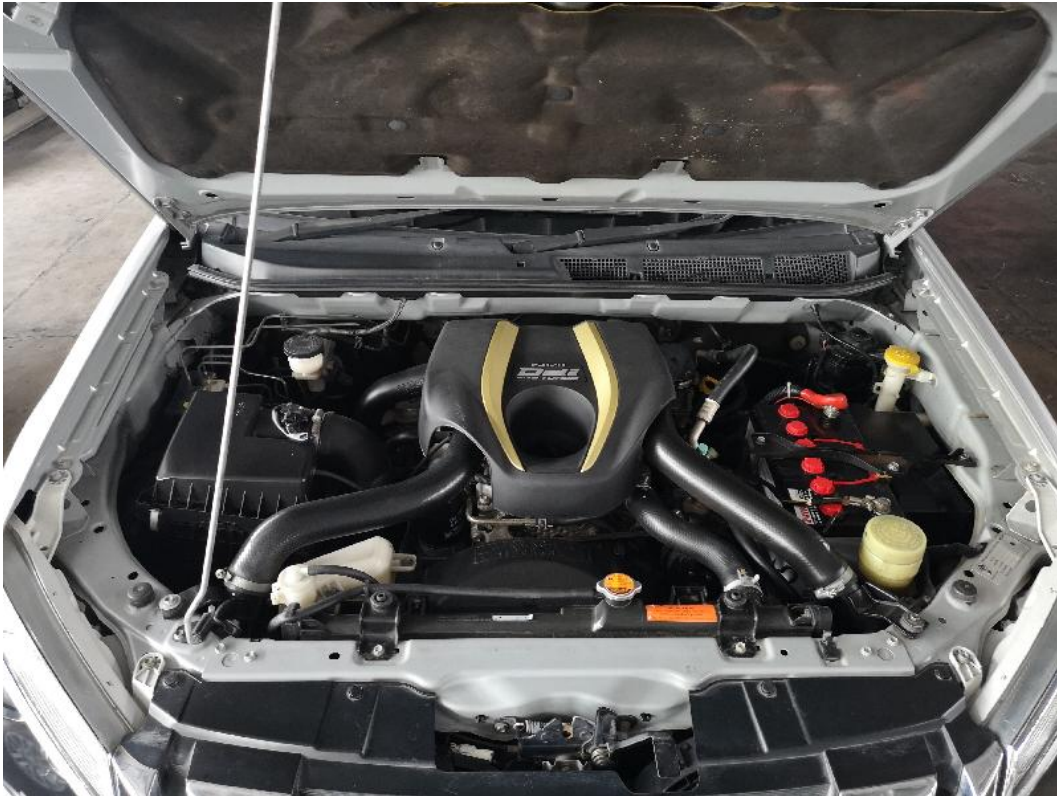
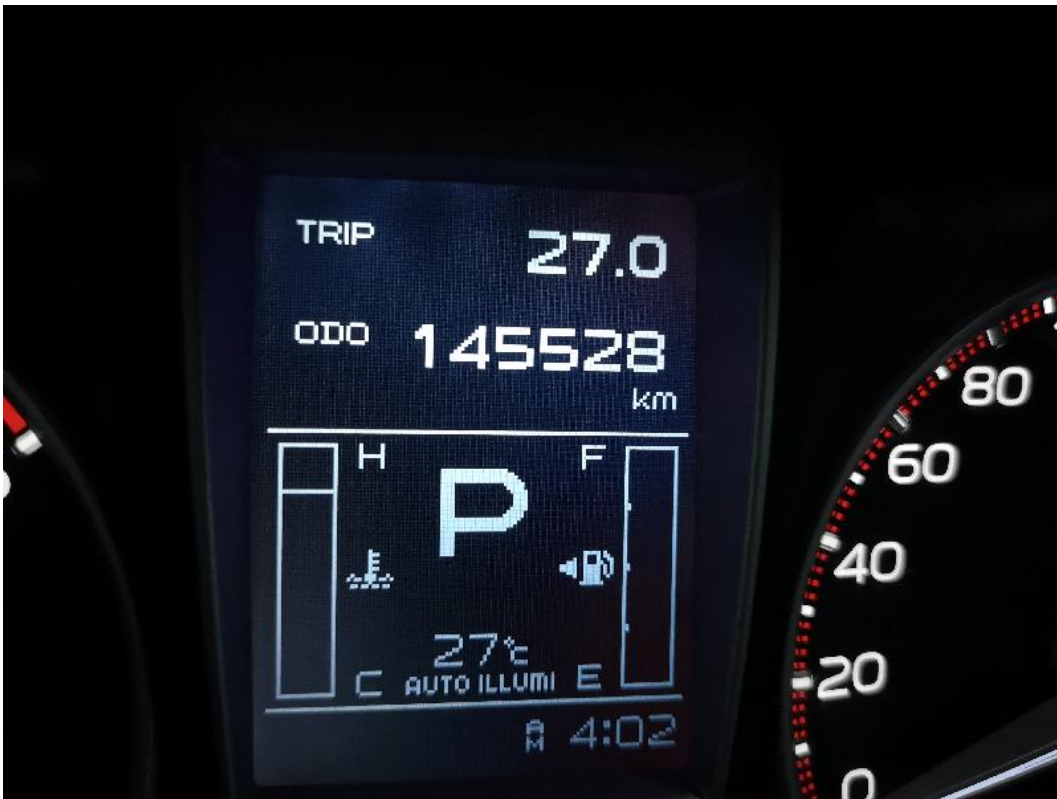
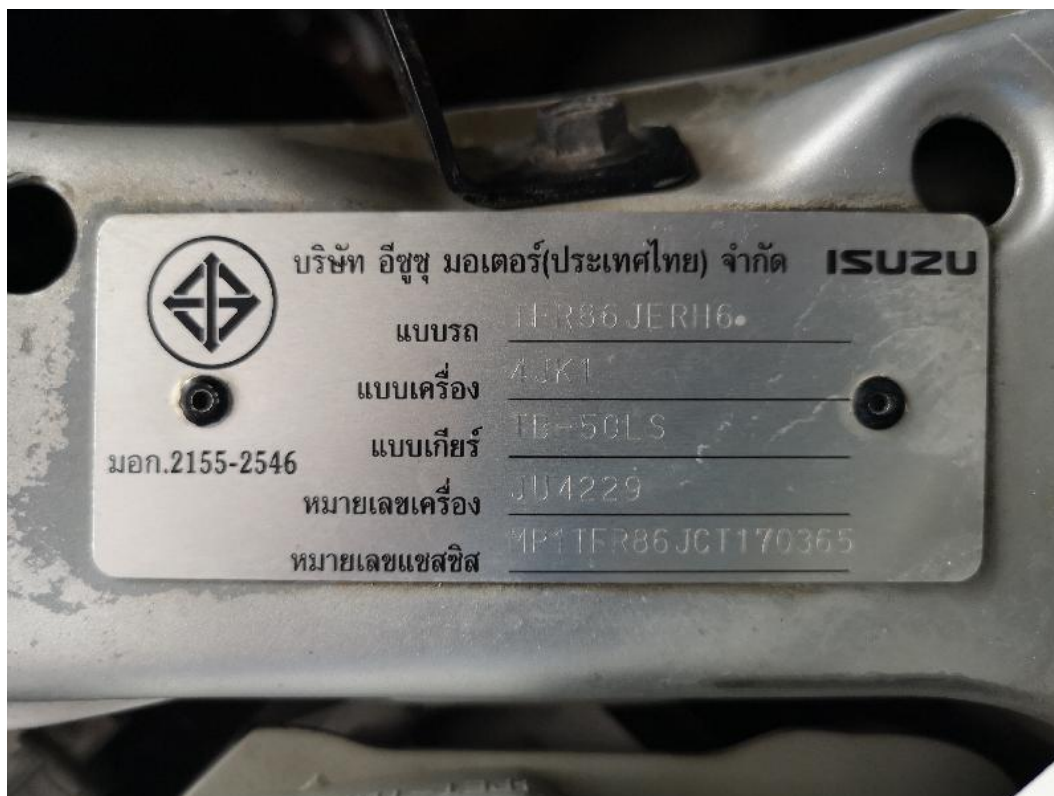
Front left fender ★★★★★	Bonnet / hood ★★★★★	Front bumper ★★★★★	Front right fender ★★★★★	<p>[สถานที่ให้บริการซ่อม] Left Bonnet Inner Panel เครื่องหมายโครงสร้างรถ</p> <p>[บันทึก] Radiator core support เครื่องหมายโครงสร้างรถ มี</p> <p>[หน้าต่าง] กระจกหน้ารถ แดก S</p> <p>[ภายใน] Headliner คราบ M</p>
Front left door ★★★★★			Front right door ★★★★★	
Front left tire, alloy wheel, wheel cover ร่องยางระดับ 7 ★★★★★			Front right tire, alloy wheel, wheel cover ร่องยางระดับ 7 ★★★★★	
Left side step / side spoiler ★★★★★			Right side step / side spoiler ★★★★★	
Left back tire, alloy wheel, wheel cover ร่องยางระดับ 9 ★★★★★			Right front tire, alloy wheel, wheel cover ร่องยางระดับ 9 ★★★★★	
Rear left door ★★★★★			Rear right door ★★★★★	
Left wheel well (outer) ★★★★★			Right wheel well (outer) ★★★★★	
Roof ★★★★★	Truck bed ★★★★★	Back rear spoiler & under spoiler ★★★★★	Back panel ★★★★★	
Dashboard ★★★★★		Steering wheel ★★★★☆
