# U-Car Grading Report

# U-car Grading Report

| รุ่น | SUZUKI SWIFT 1.2GL | | |
| รุ่นปี | 2012 | เลขไมล์ | 233,997กม. |

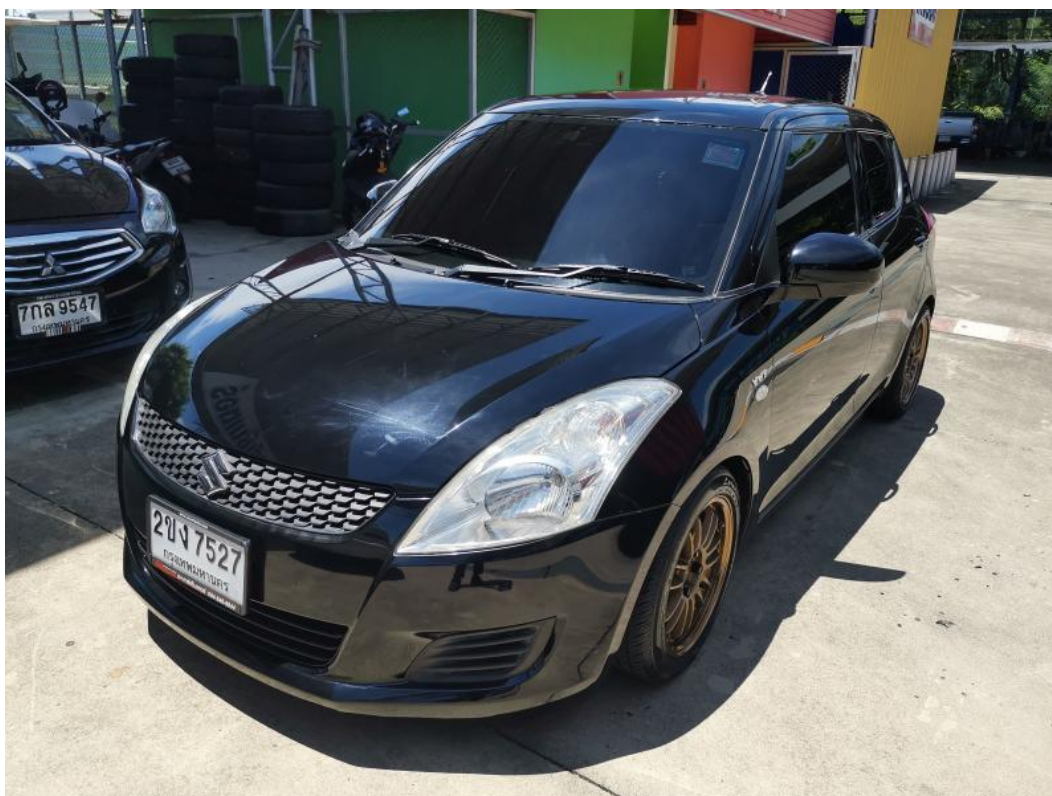
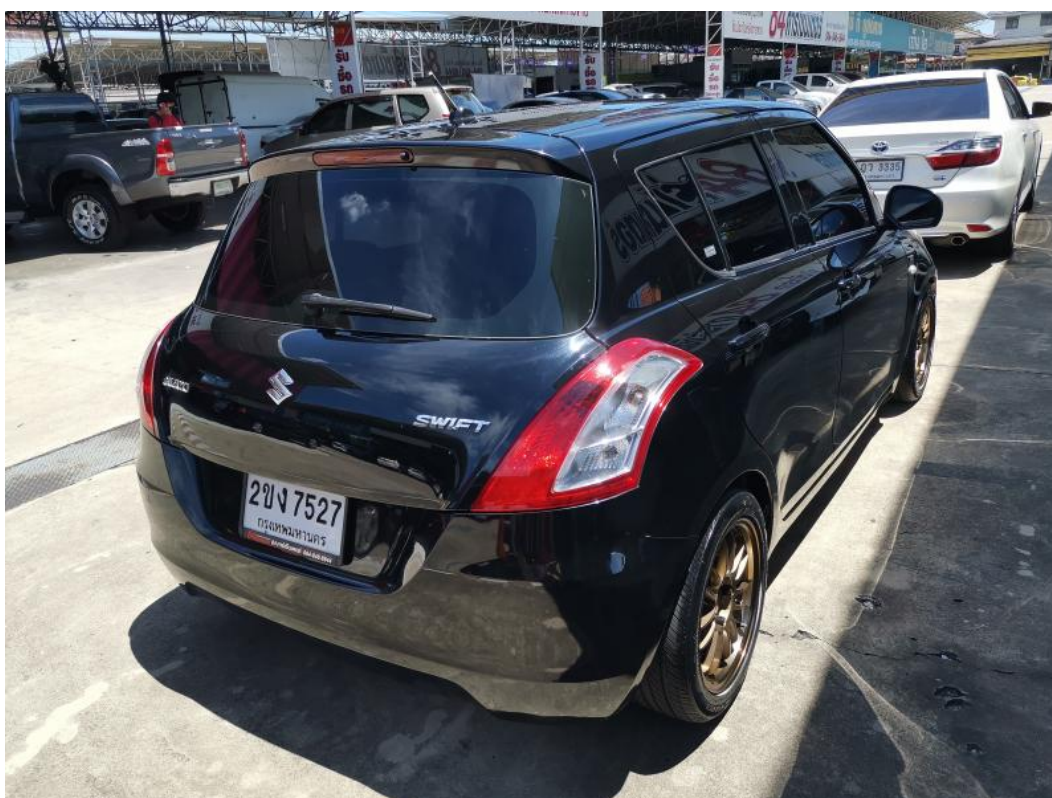
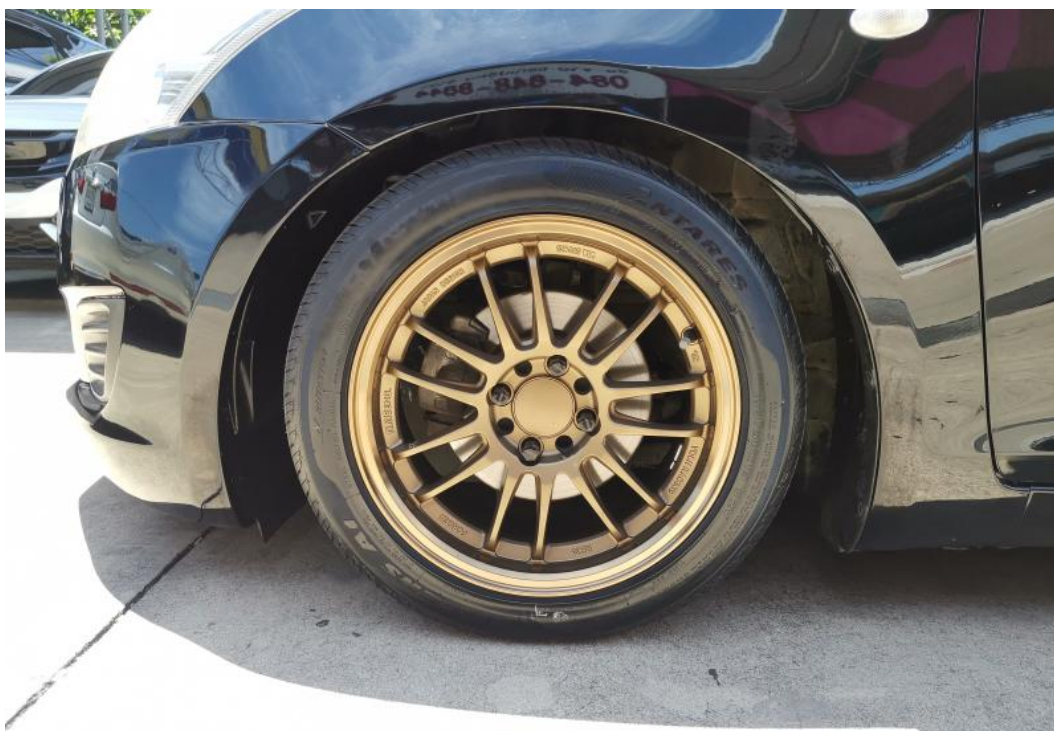
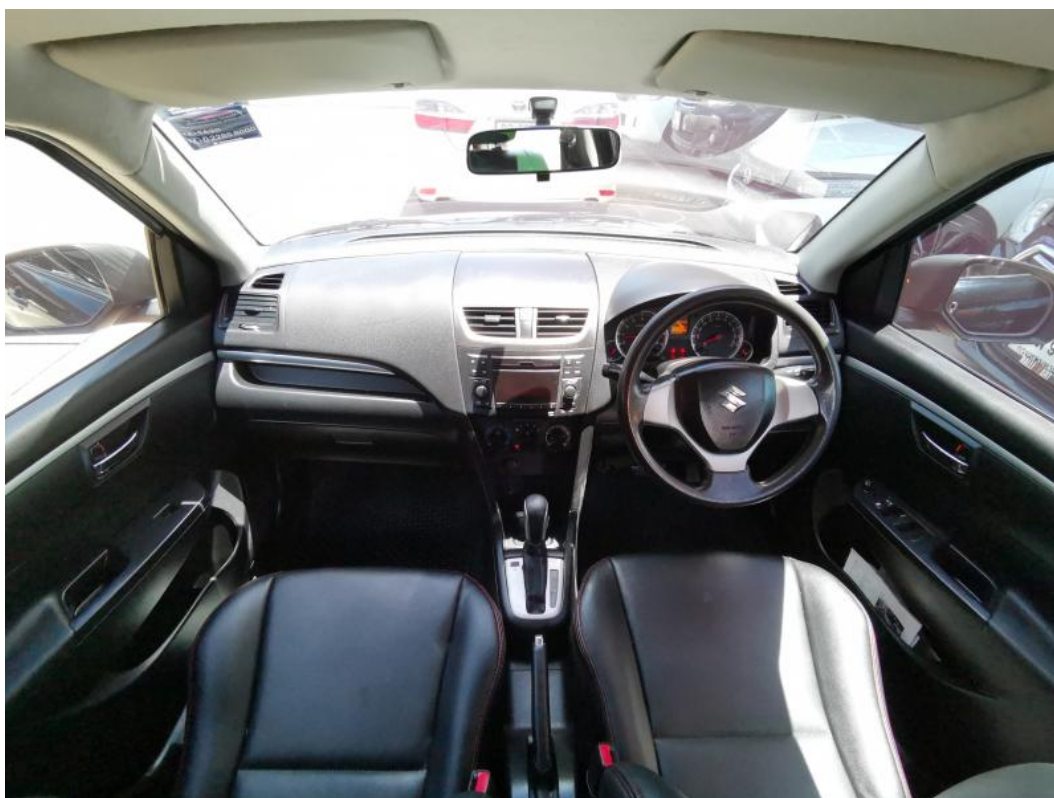
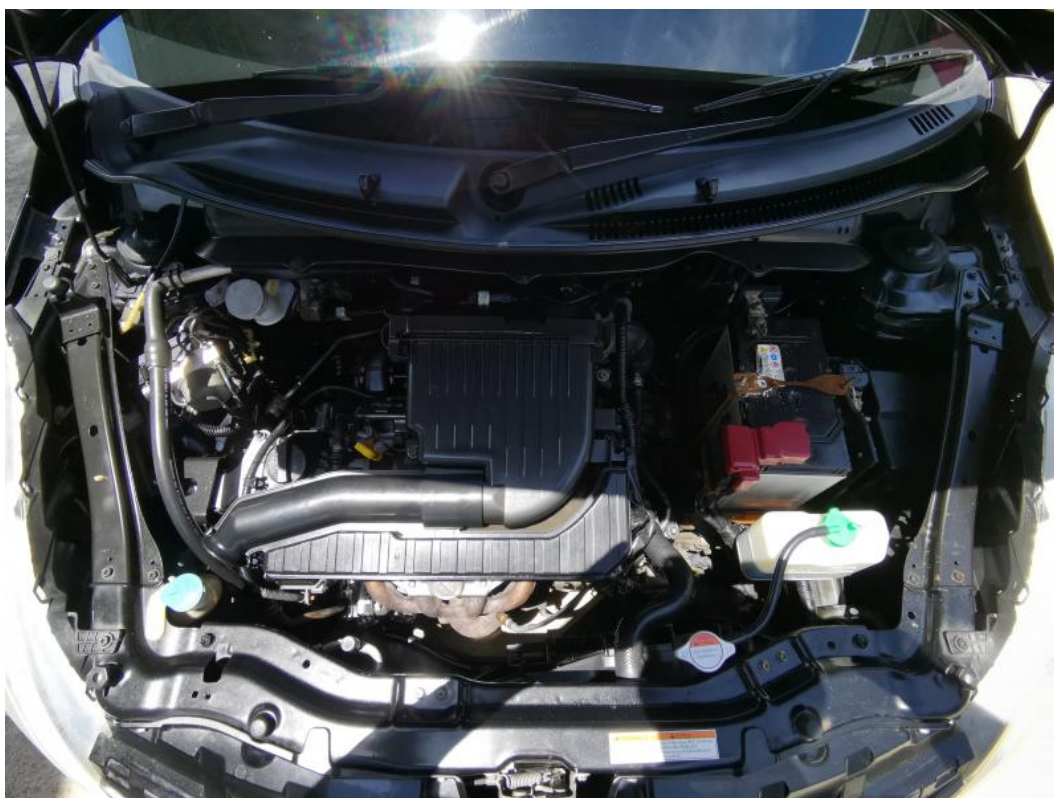
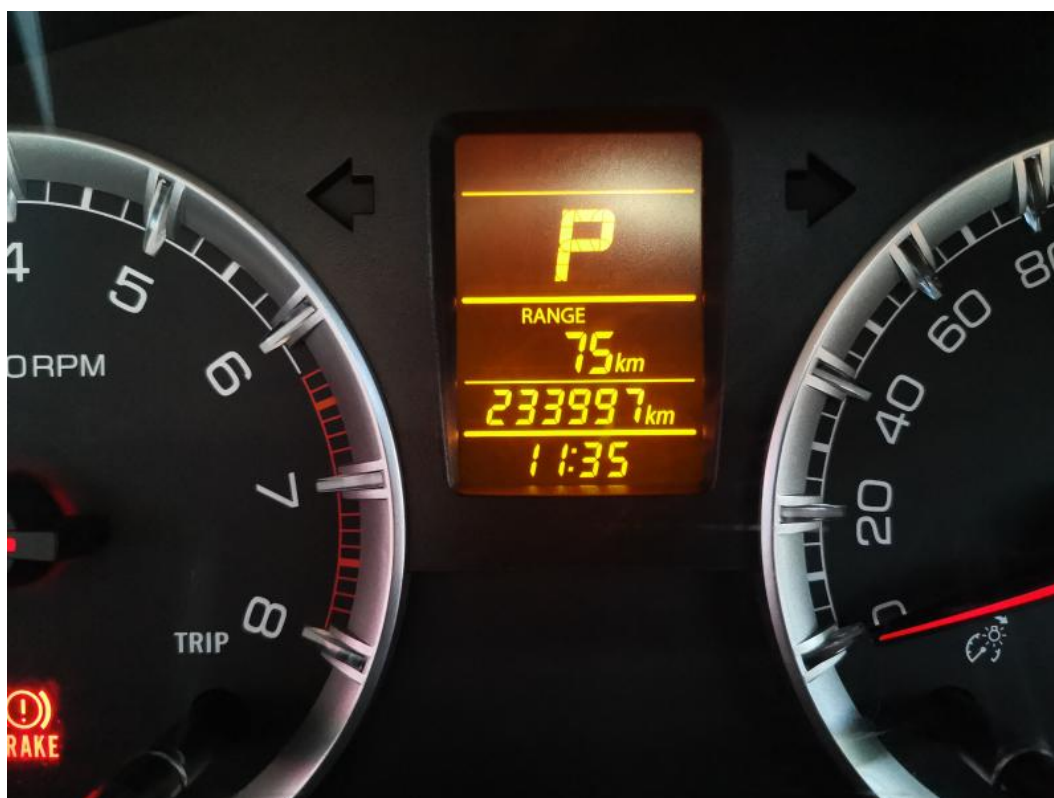
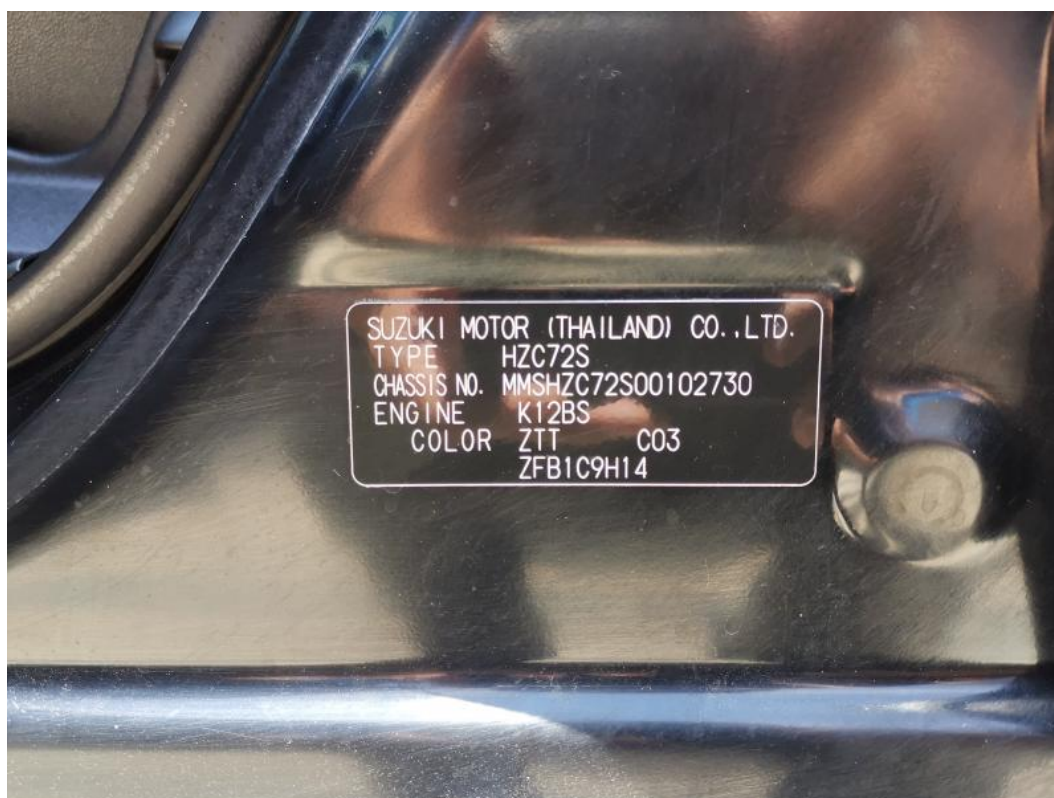
การวินิจฉัย CP 1

การวินิจฉัย CP 2

| Health Report | |
|---|---|
| ECM ( Engine Control Module ) | No Fault Code |
| TCM ( Transmission Control Module ) | No Fault Code |
| ABS ( Anti-Lock Braking System ) | No Fault Code |
| EPS ( Electronic Power Steering ) | No Fault Code |
| SRS ( Supplemental Inflatable Restraint System ) | No Fault Code |
| BCM ( Body Control Module ) | No Fault Code |
