U-Car Grading Report

U-car Grading Report

รุ่น	MITSUBISHI PAJERO 2.5		
สี	White	หมายเลขทะเบียน (Plate number)	3กผ8702
รุ่นปี	2014	เลขไมล์	148,971กม.
แบบ	เลขตัวถัง	MMTGYKG40ED001391

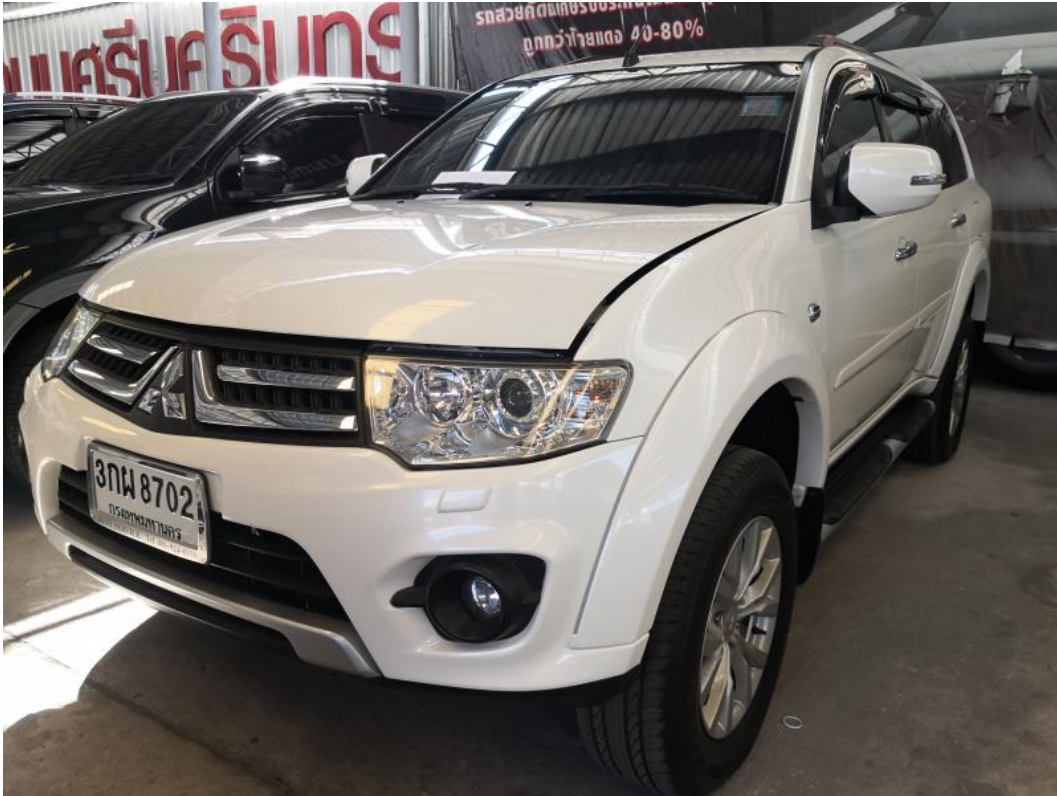
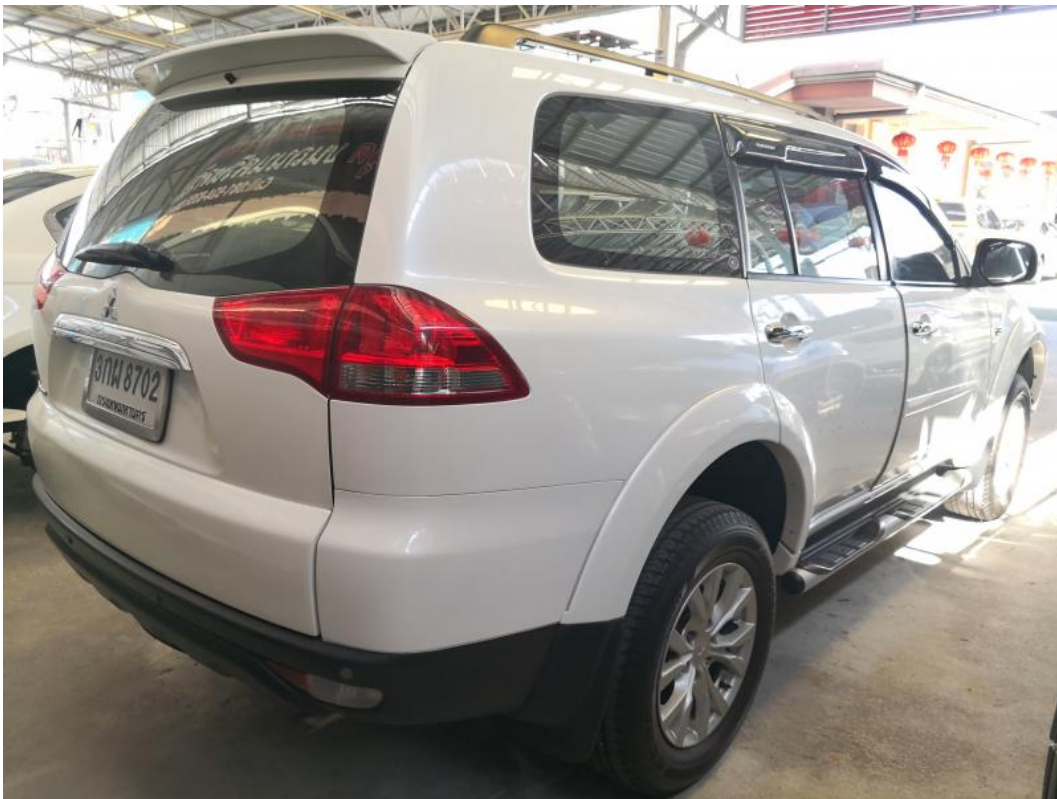
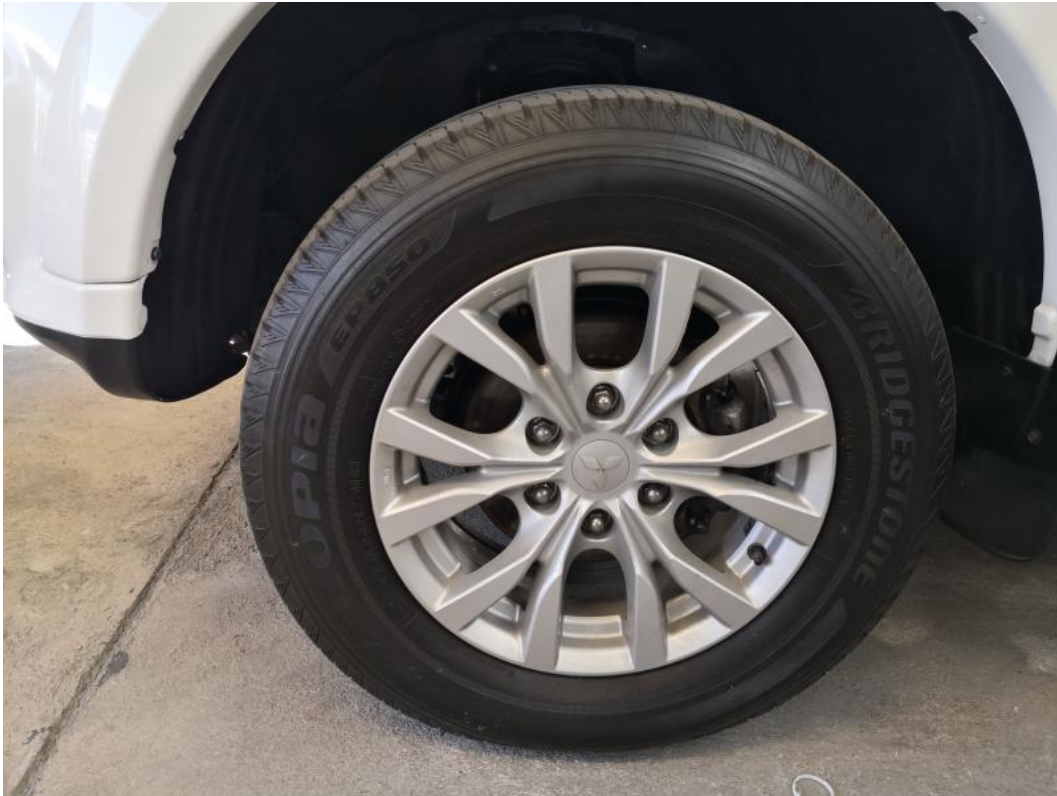
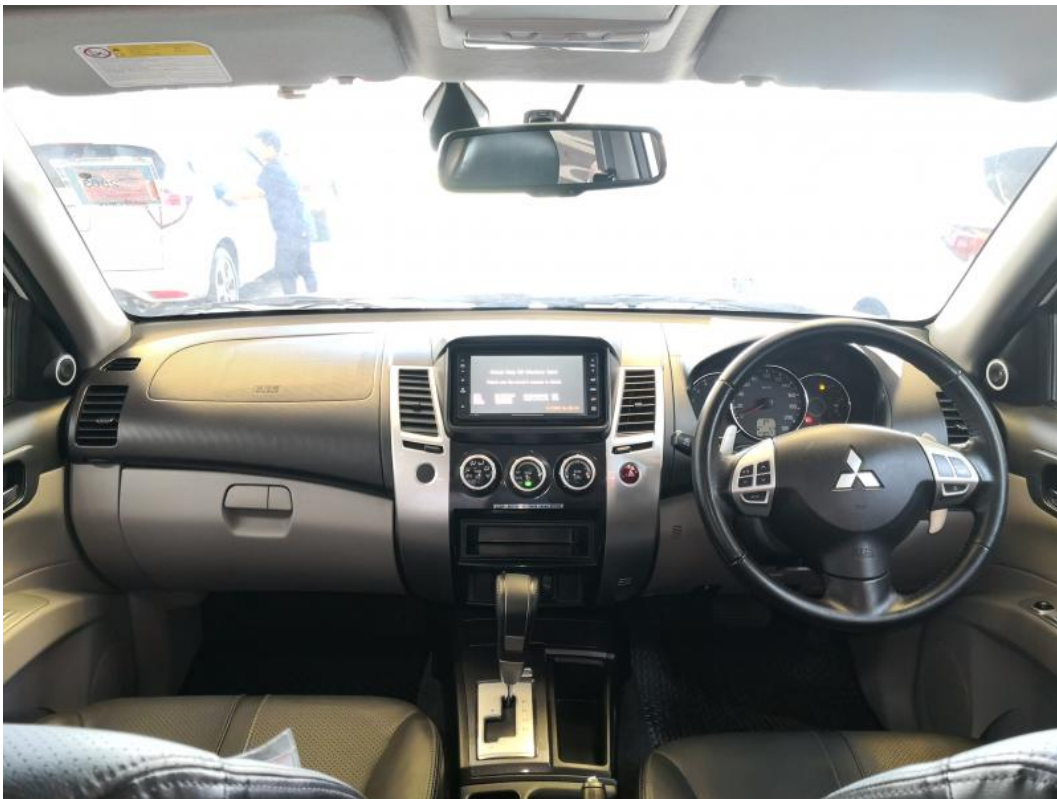
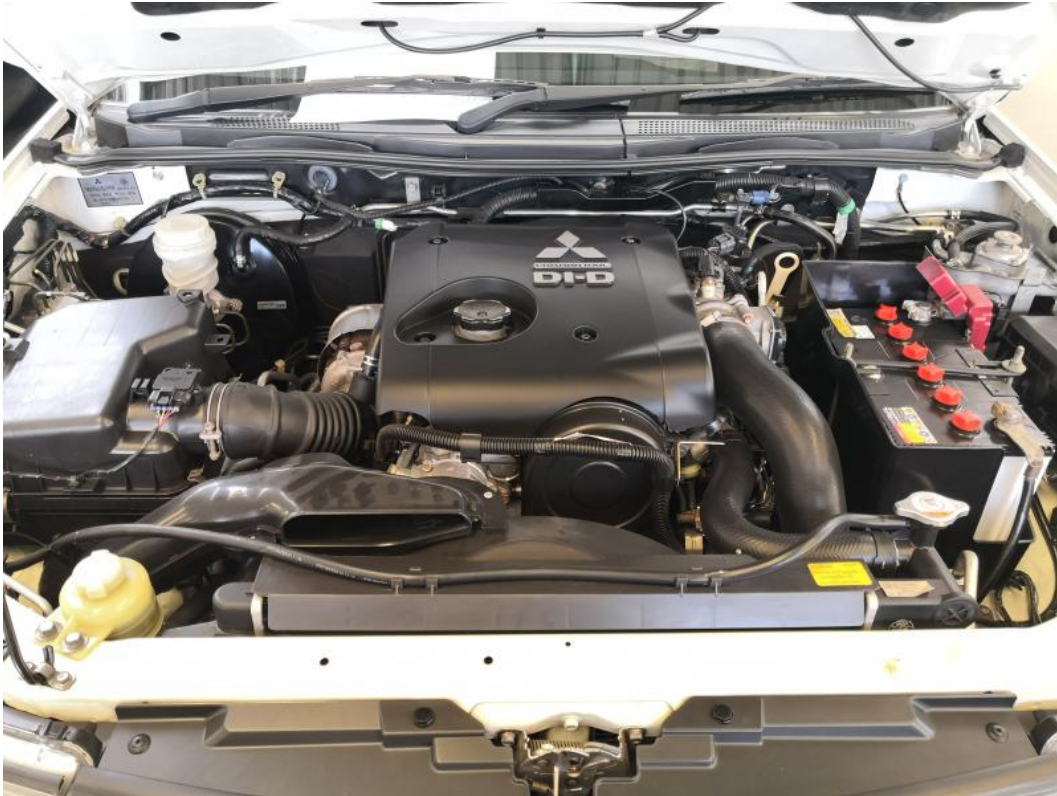
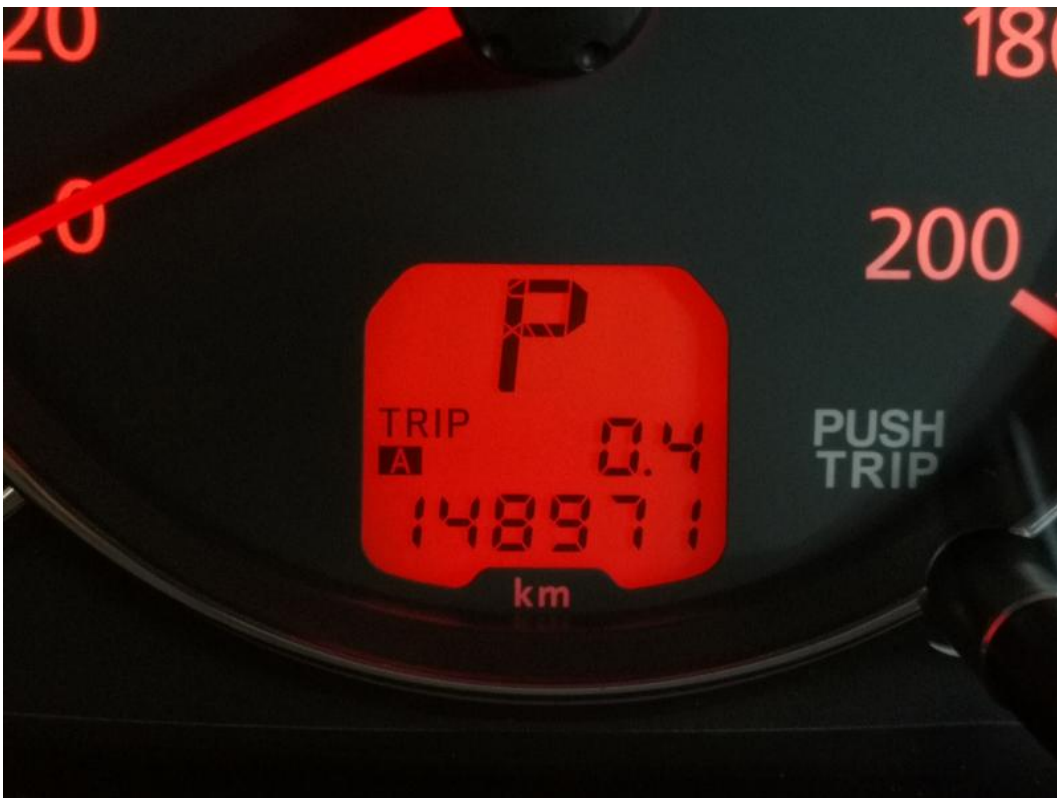
[หน้าต่าง]
กระจกหน้ารถ หินกระเด็น บางส่วน

[ภายใน]
การขับซี รอยย่น,รอยขีดข่วน มี
ตกแต่งอื่นๆ รอยขีดข่วน บางส่วน
พื้นพรม คราบ SS
พื้นพรม รอยย่น S
