U-Car Grading Report

รายงานผลการตรวจเช็คสภาพรถยนต์
ภายใต้การดูแลของสมาคมการประเมินสภาพรถยนต์ประเทศไทย

รุ่น	SUZUKI Swift 1.25 GL		
สี	blue	หมายเลขทะเบียน (Plate number)	4กท7062
รุ่นปี	2015	เลขไมล์	112,115กม.
แบบ	เลขตัวถัง	MMSHZC72S00175092

เครื่องยนต์	สภาพดี
วันที่ตรวจสอบ	2019/7/1
สาขา	Muang chon used car
ที่อยู่

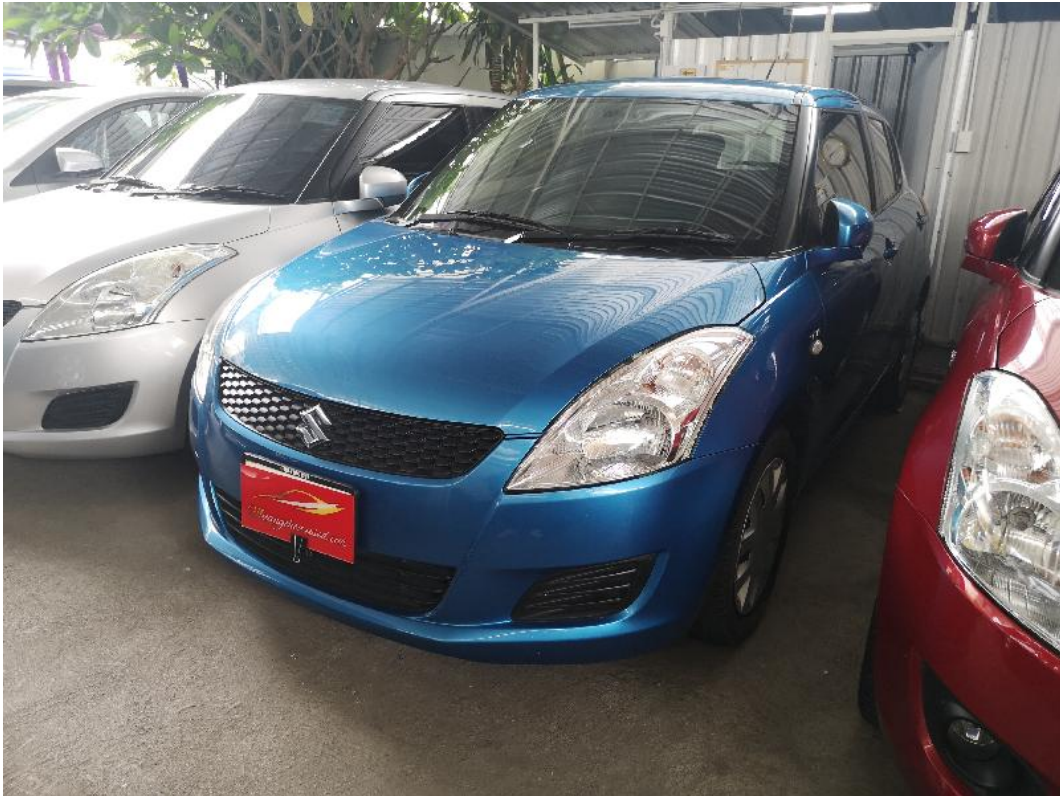
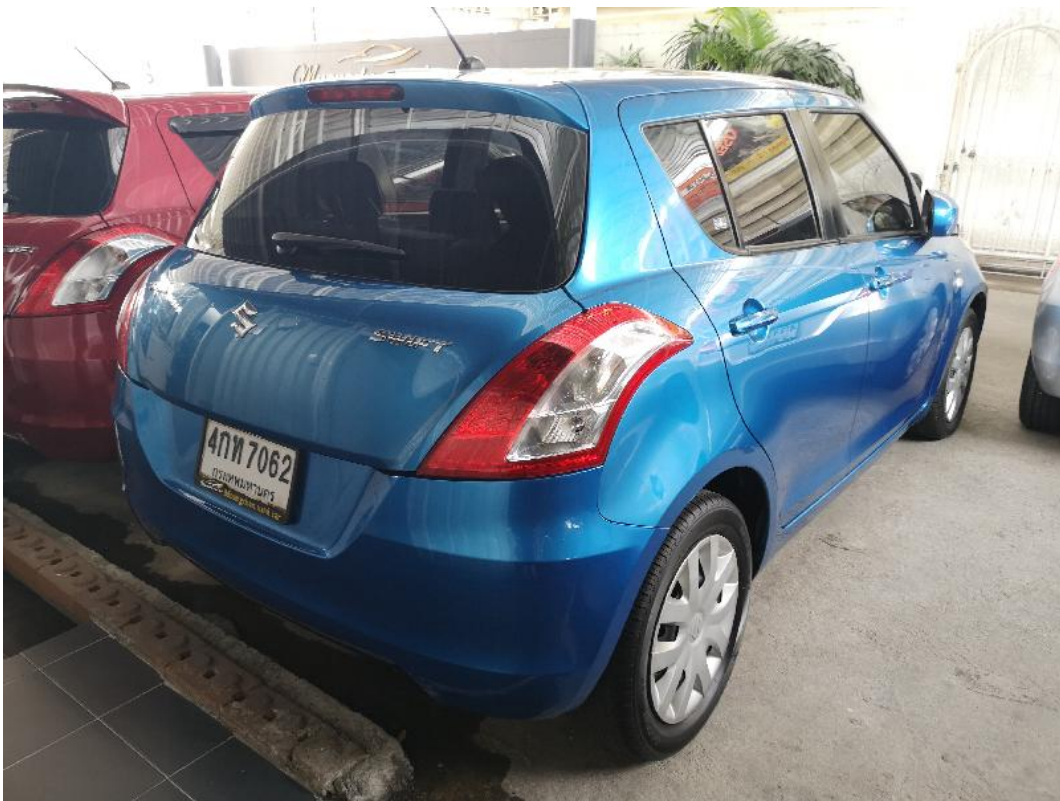
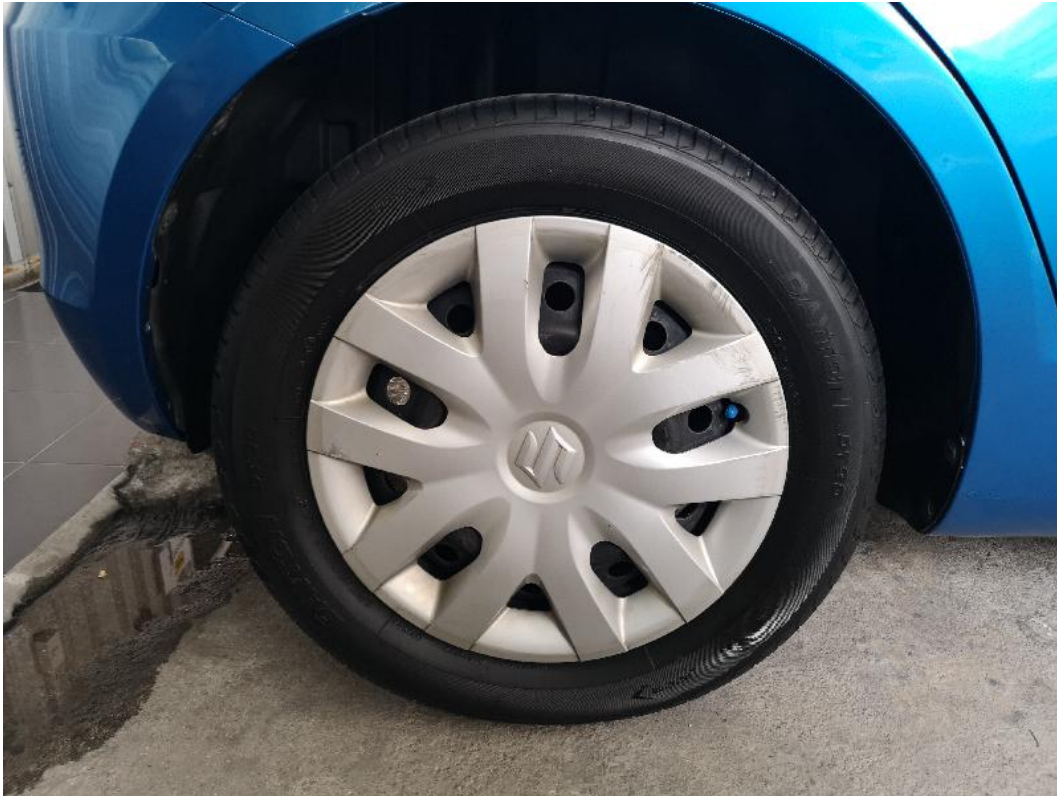
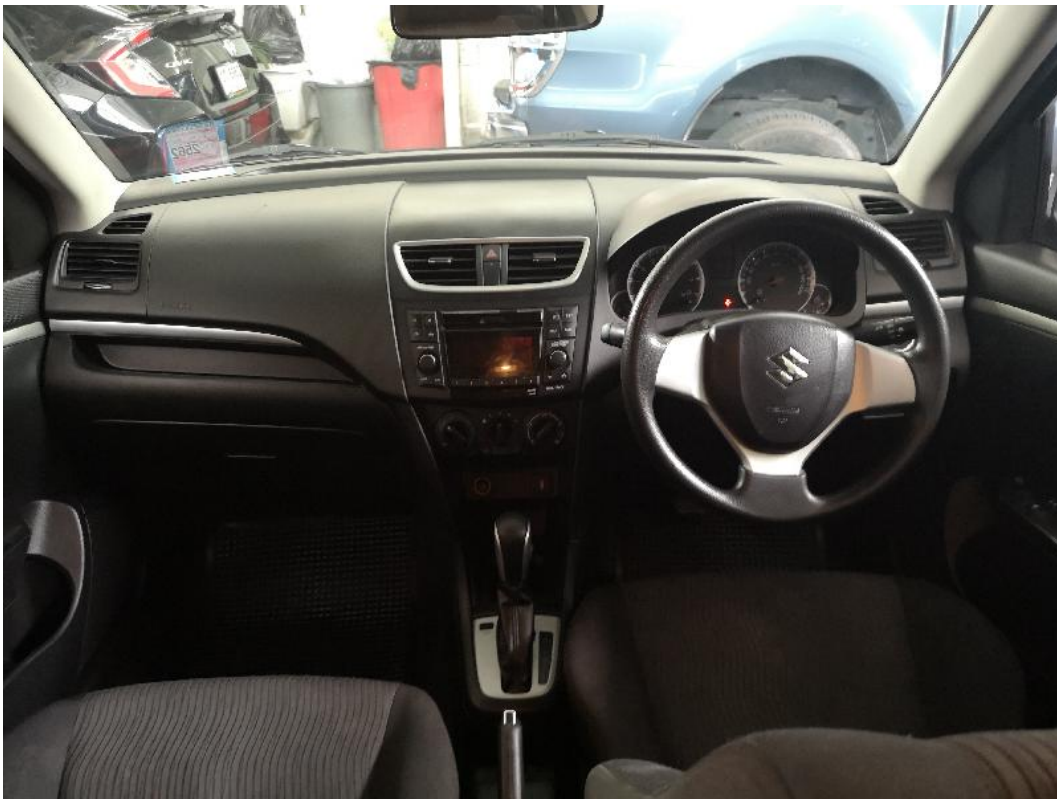
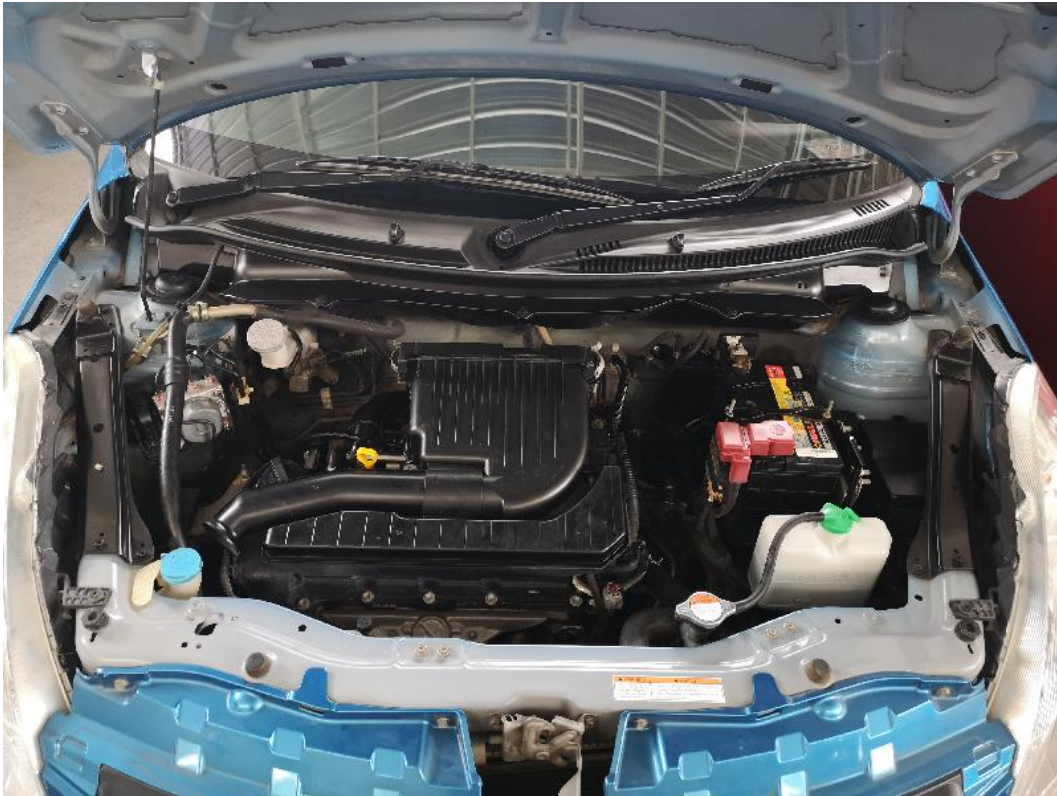
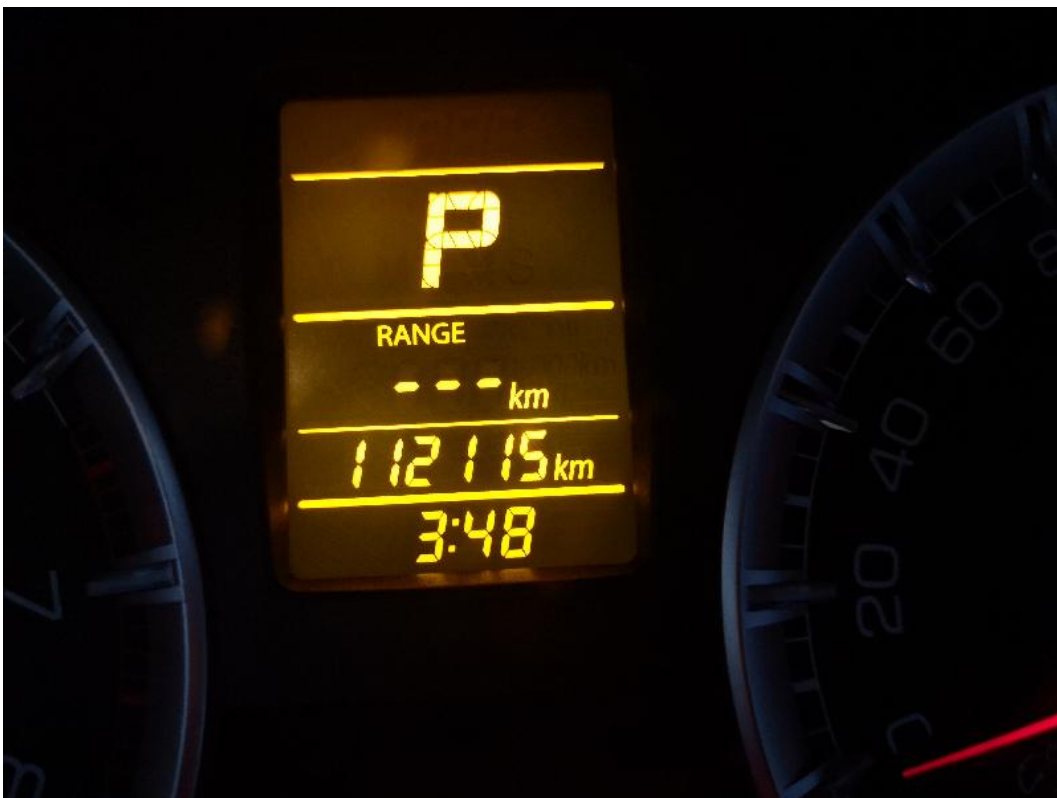
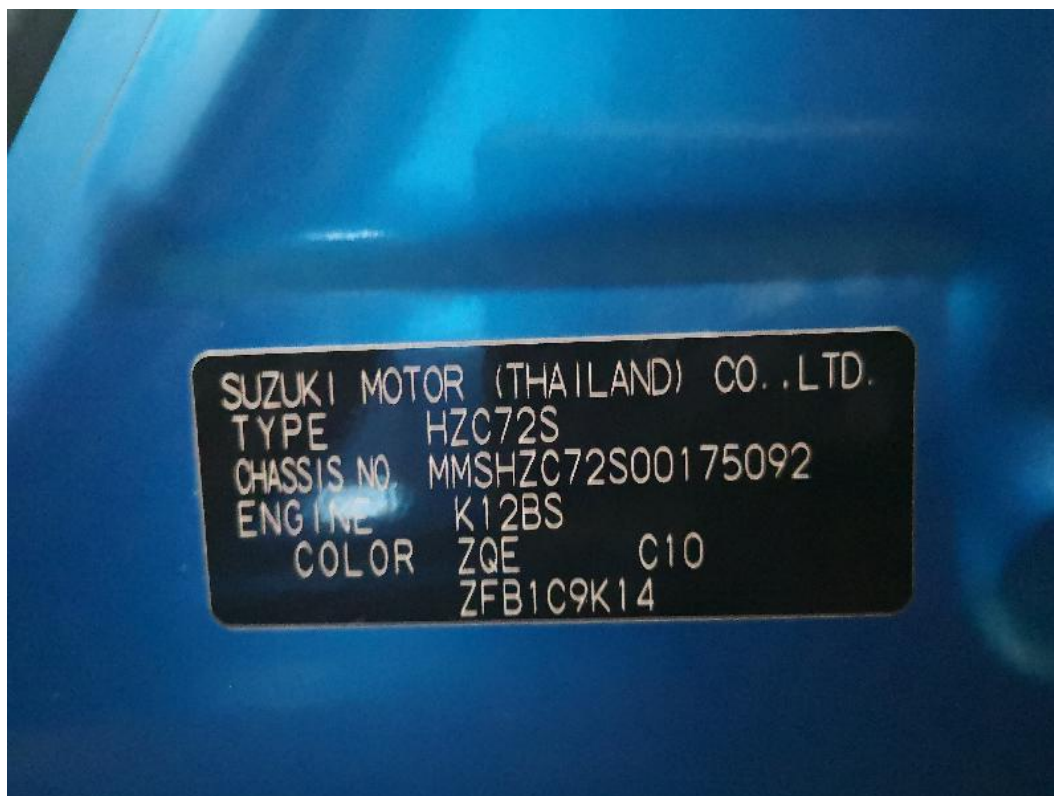
Front left fender ★★★★★	Bonnet / hood ★★★★★	Front bumper ★★★★★	Front right fender ★★★★★	[บันทึก] ฝาครอบล้อ รอยแยก.รอยขีดข่วน S		
Front left tire, alloy wheel, wheel cover ร่องยางระดับ 3 ★★★★★			Front right tire, alloy wheel, wheel cover ร่องยางระดับ 3 ★★★★★			
Front left door ★★★★★			Front right door ★★★★★			
Left side step / side spoiler ★★★★★			Right side step / side spoiler ★★★★★			
Rear left door ★★★★★			Rear right door ★★★★★			
Left back tire, alloy wheel, wheel cover ร่องยางระดับ 5 ★★★★★			Right front tire, alloy wheel, wheel cover ร่องยางระดับ 5 ★★★★★			
Left back fender ★★★★★			Right back fender ★★★★★			
Roof ★★★★★			Trunk lid / boot lid ★★★★★		Back rear spoiler & under spoiler ★★★★★	Back rear bumper ★★★★★
Dashboard ★★★★★					Steering wheel ★★★★★	
Front left seat ★★★★☆					Front right seat ★★★★☆	
Front and back left door trim ★★★★★					Front and back right door trim ★★★★★	
Rear seat ★★★★☆	Console ★★★★★

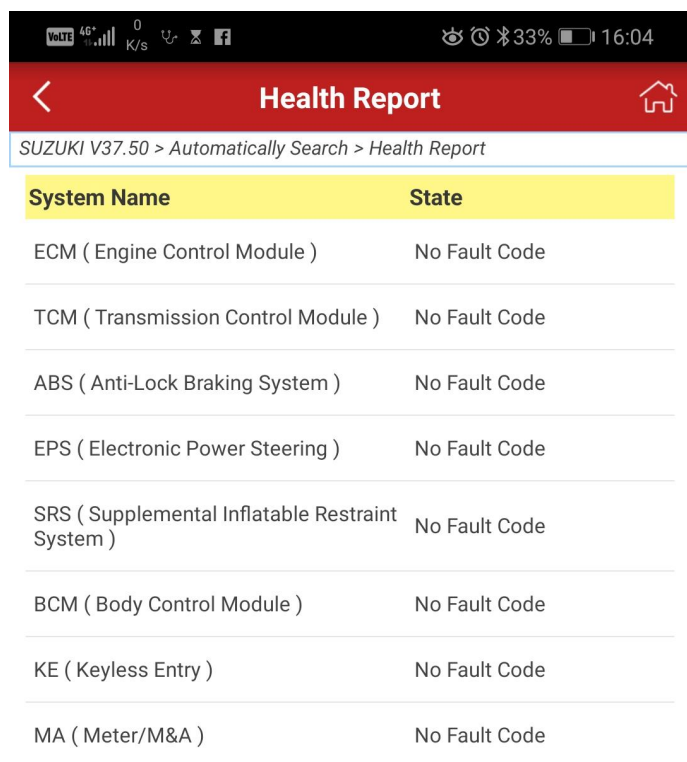
SUZUKI V37.50 > Automatically Search > Health Report

System Name	State
ECM (Engine Control Module)	No Fault Code
TCM (Transmission Control Module)	No Fault Code
ABS (Anti-Lock Braking System)	No Fault Code
EPS (Electronic Power Steering)	No Fault Code
SRS (Supplemental Inflatable Restraint System)	No Fault Code
BCM (Body Control Module)	No Fault Code
KE (Keyless Entry)	No Fault Code
MA (Meter/M&A)	No Fault Code
