U-Car Grading Report

รายงานผลการตรวจเช็คสภาพรถยนต์
ภายใต้การดูแลของสมาคมการประเมินสภาพรถยนต์ประเทศไทย

รุ่น	MERCEDES-BENZ E200 2.0 Coupe		
สี	สีขาว	หมายเลขทะเบียน (Plate number)	6กข1634
รุ่นปี	2015	เลขไมล์	103,369กม.
แบบ	เลขตัวถัง	WDD2073342F326927

เครื่องยนต์	สภาพดี
วันที่ตรวจสอบ	2023/4/19
สาขา	NICE CARS
ที่อยู่	ตลิ่งชัน กรุงเทพมหานคร

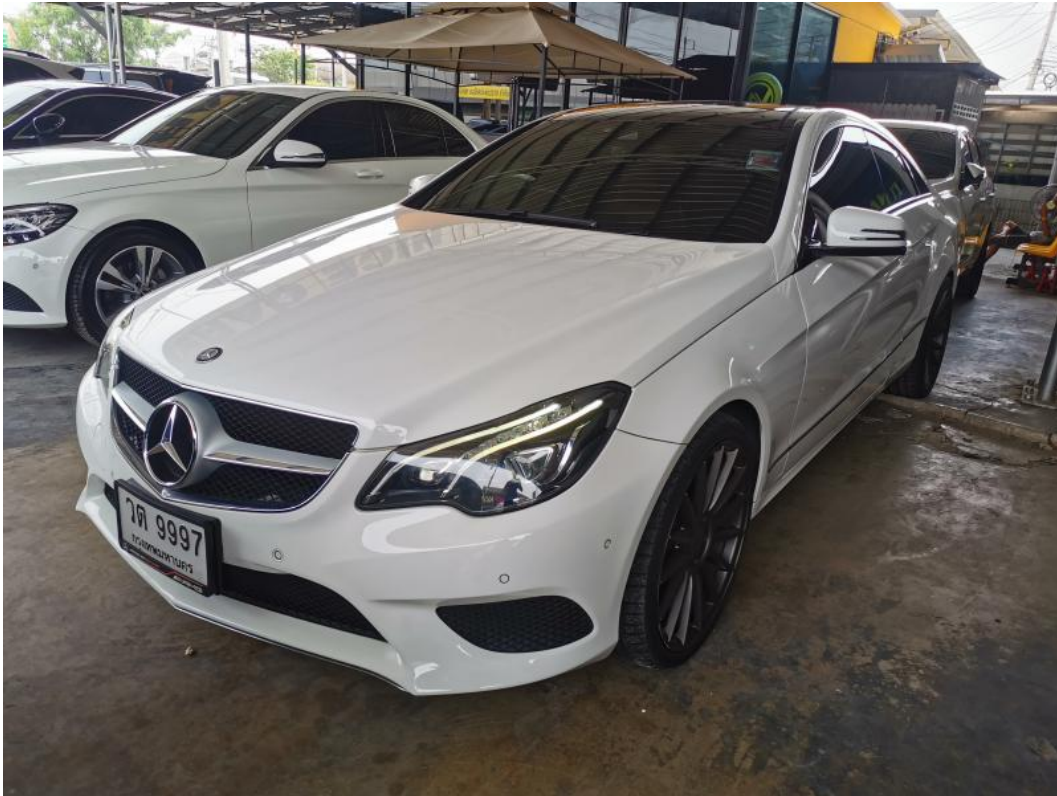
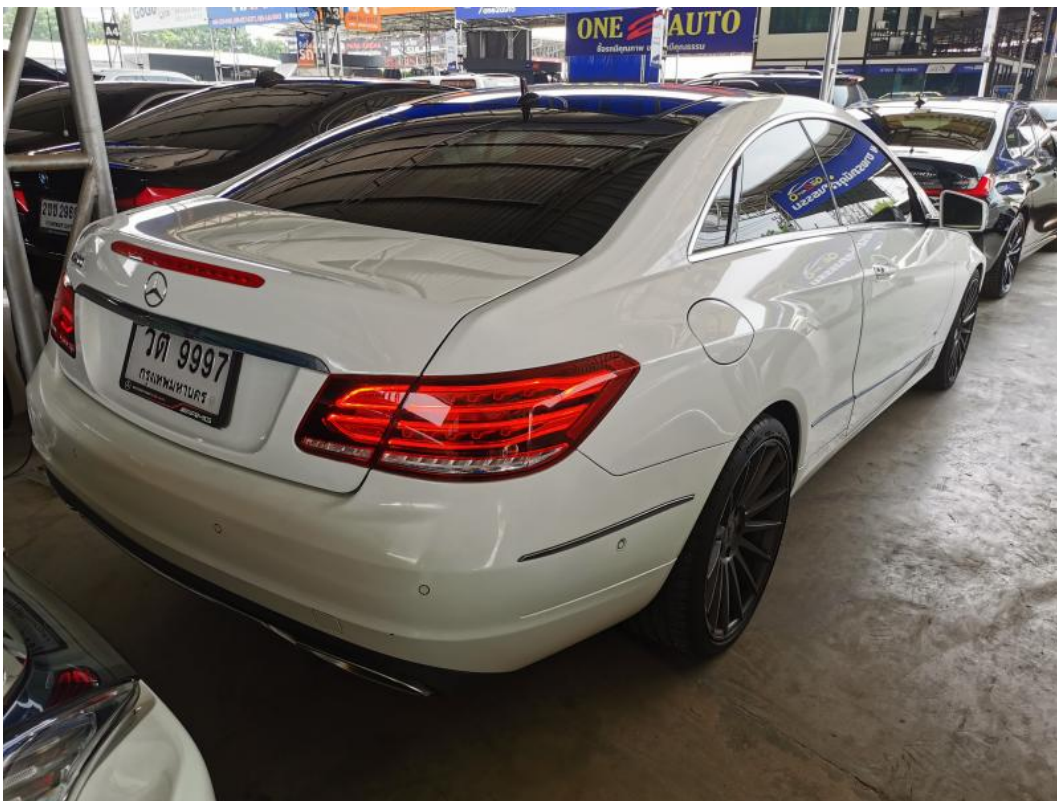
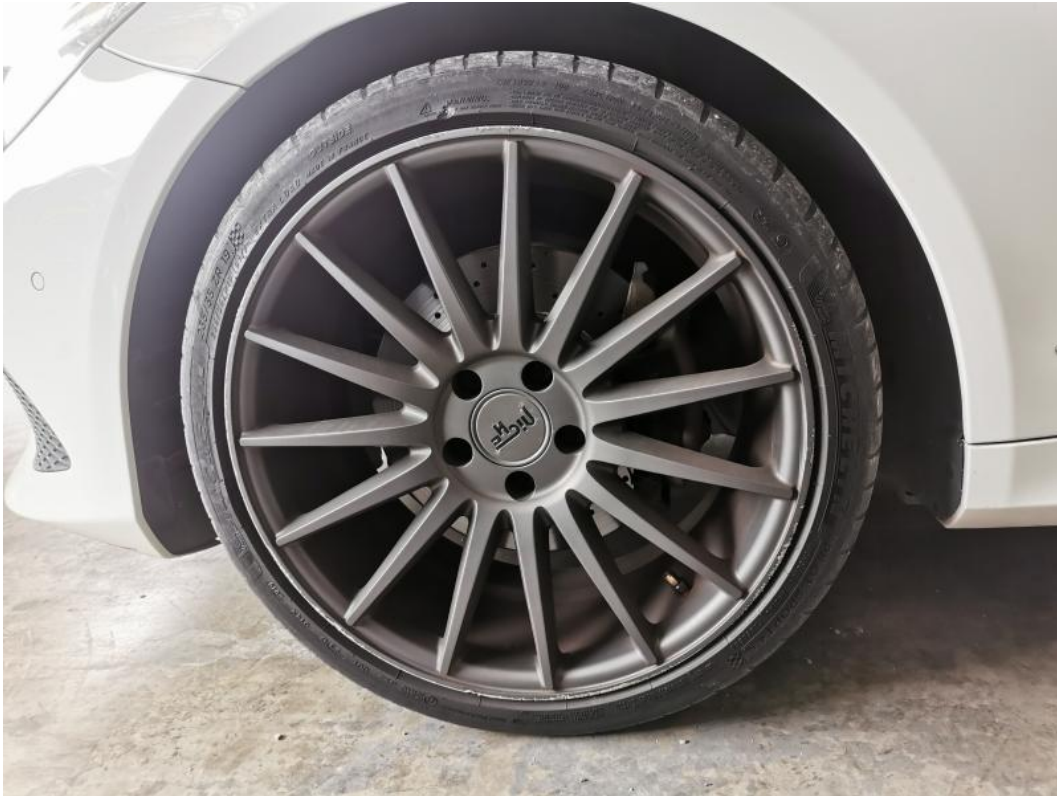
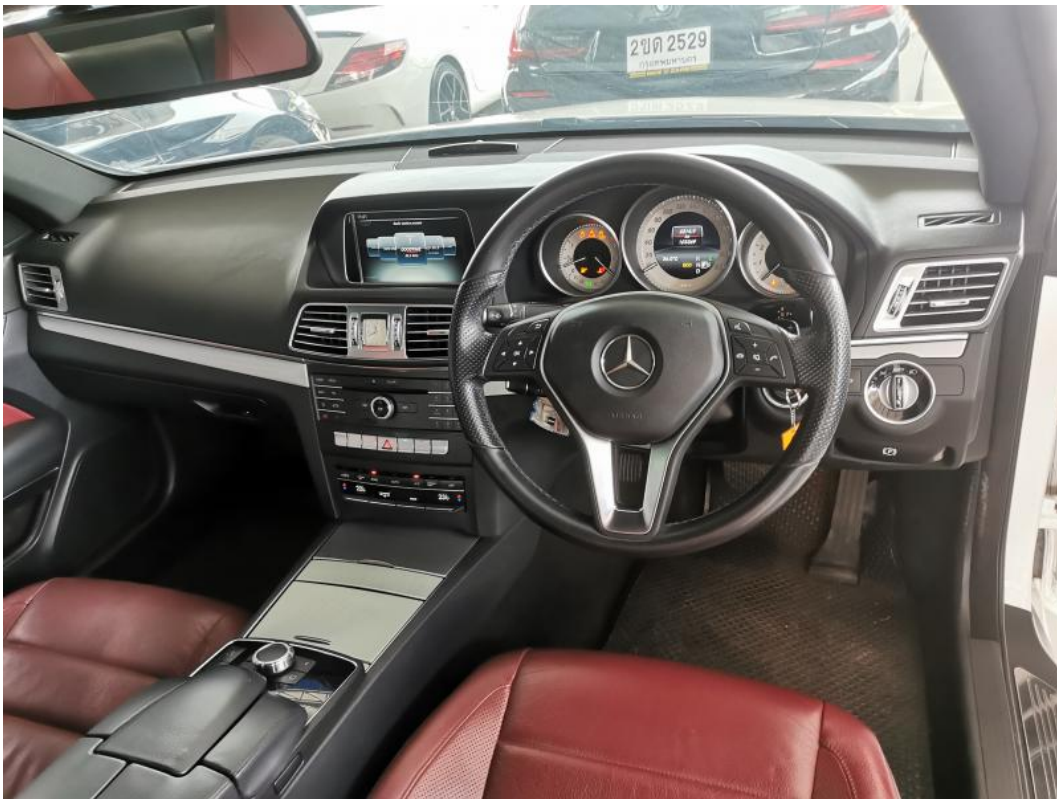
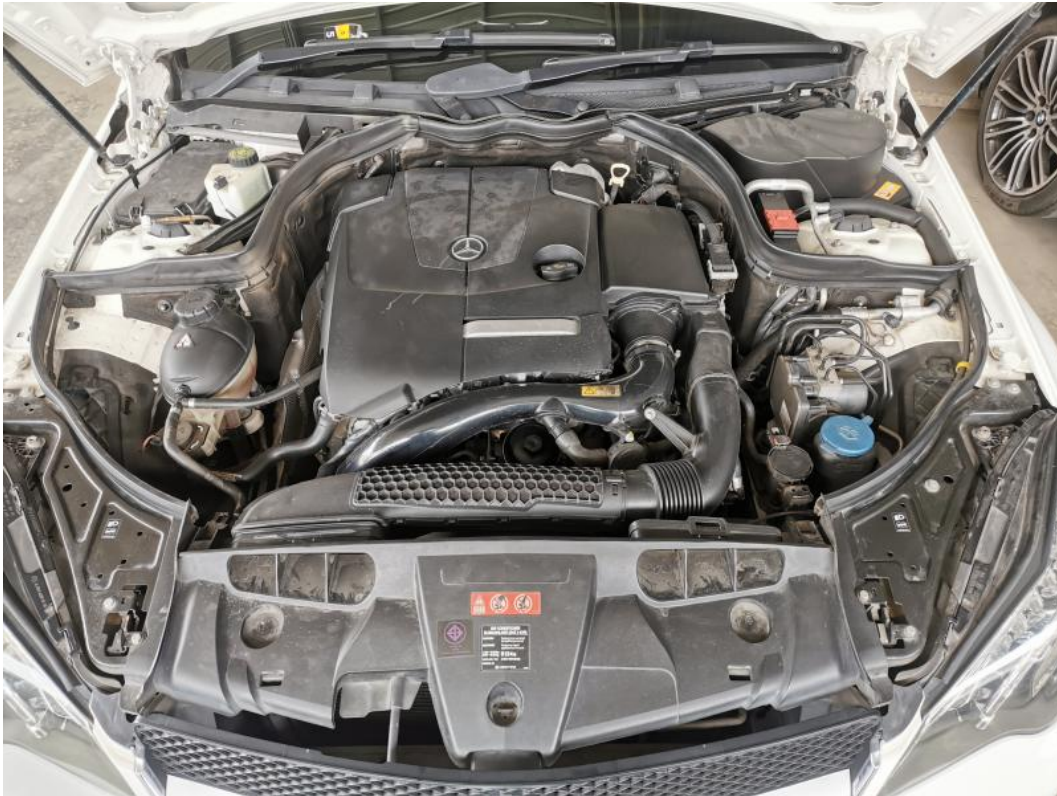
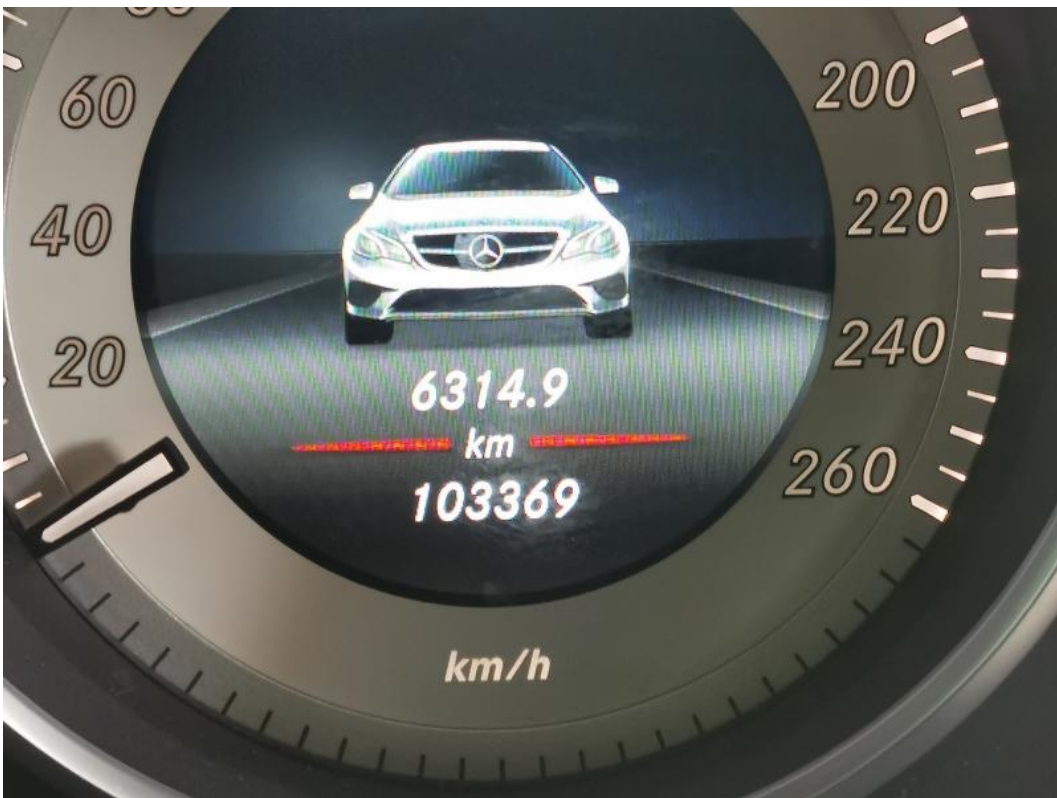
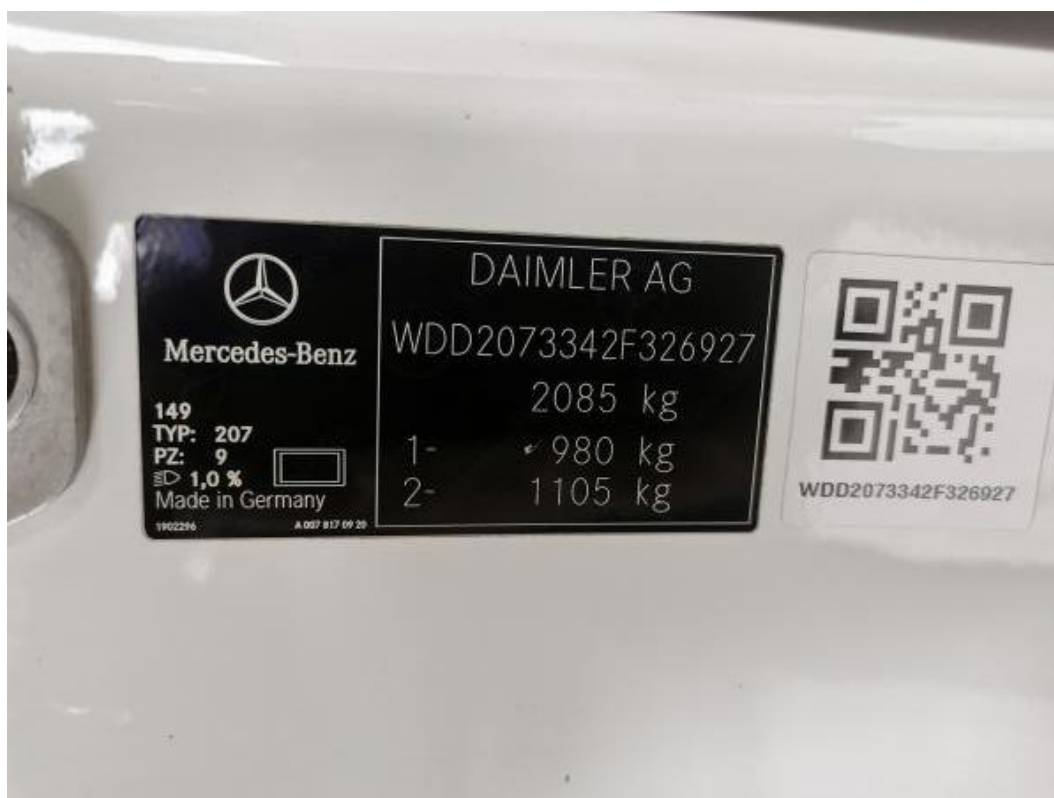
การวินิจฉัย CP 1

tic Trouble Code Code Diagnostic

MERCEDES V49.41 > Automatically Search MERCEDES V49.41 > Automatically Search

FSCU - Control Unit'Fuel pump'(N118)	Normal	Enter	SD - Sliding Roof/Panoramic Sliding Sunroof	Normal	Enter
ISM - Shift module(A80)	Normal	Enter	RevETR_LF - Left Front Reversible Emergency Tensioning retractor(A76)	Normal	Enter
TCM - Transmission Control Module	Normal	Enter	RevETR_RF - Right Front Reversible Emergency Tensioning retractor(A76/1)	Normal	Enter
EPS - Electronic Power Steering(N68)	Normal	Enter	Driver-side SAM - Front Signal Acquisition And Actuation module(N10/1)	Normal	Enter
ESP - Electronic Stability program(N30/4)	Normal	Enter	Rear SAM - Rear Signal Acquisition And Actuation module(N10/2)	Normal	Enter
MFK - Multifunction camera(A40/11)	Normal	Enter	SRS - Supplemental Restraint system(N2/10)	Normal	Enter
PTS - PARKTRONIC(N62)	Normal	Enter	SG_FOND - Rear Control unit(N22/6)	Normal	Enter
RFK - Backup Camera	Normal	Enter	XALWA_L - Left Xenon headlamp(E1n1)	Normal	Enter
EZS - Electronic Ignition lock(N73)	Normal	Enter	XALWA_R - Right Xenon headlamp(E2n1)	Normal	Enter

SCCM - Steering Column module(N80)	Normal	Enter	CGW[ZGW] - Central gateway(CGW[ZGW])	Normal	Enter
