U-Car Grading Report

รายงานผลการตรวจเช็คสภาพรถยนต์
ภายใต้การดูแลของสมาคมการประเมินสภาพรถยนต์ประเทศญี่ปุ่น

รุ่น	FORD RANGER 2.2 SMARTCAB HIRIDER		
สี	White	หมายเลขทะเบียน (Plate number)	ตมณ9442
รุ่นปี	2012	เลขไมล์	70,224กม.
แบบ	เลขตัวถัง	MNBLM2080CW122141

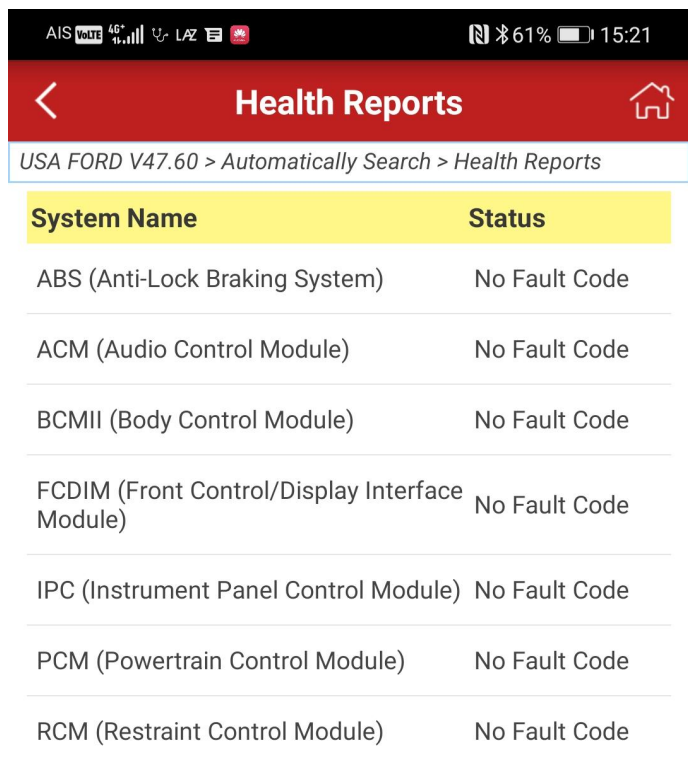
การวินิจฉัย CP 1

< **Health Reports** >

USA FORD V47.60 > Automatically Search > Health Reports

System Name	Status
ABS (Anti-Lock Braking System)	No Fault Code
ACM (Audio Control Module)	No Fault Code
BCMII (Body Control Module)	No Fault Code
FCDIM (Front Control/Display Interface Module)	No Fault Code
IPC (Instrument Panel Control Module)	No Fault Code
PCM (Powertrain Control Module)	No Fault Code
RCM (Restraint Control Module)	No Fault Code
