# U-Car Grading Report

# U-car Grading Report

รุ่น	TOYOTA FORTUNER 2.5V		
สี	Black	หมายเลขทะเบียน (Plate number)	2กม2680
รุ่นปี	2013	เลขไมล์	172,948กม.
แบบ	เลขตัวถัง	MR0ZR69G900117724

เครื่องยนต์	สภาพดี
วันที่ตรวจสอบ	2021/5/10
สาขา	Boy Autogroup
ที่อยู่

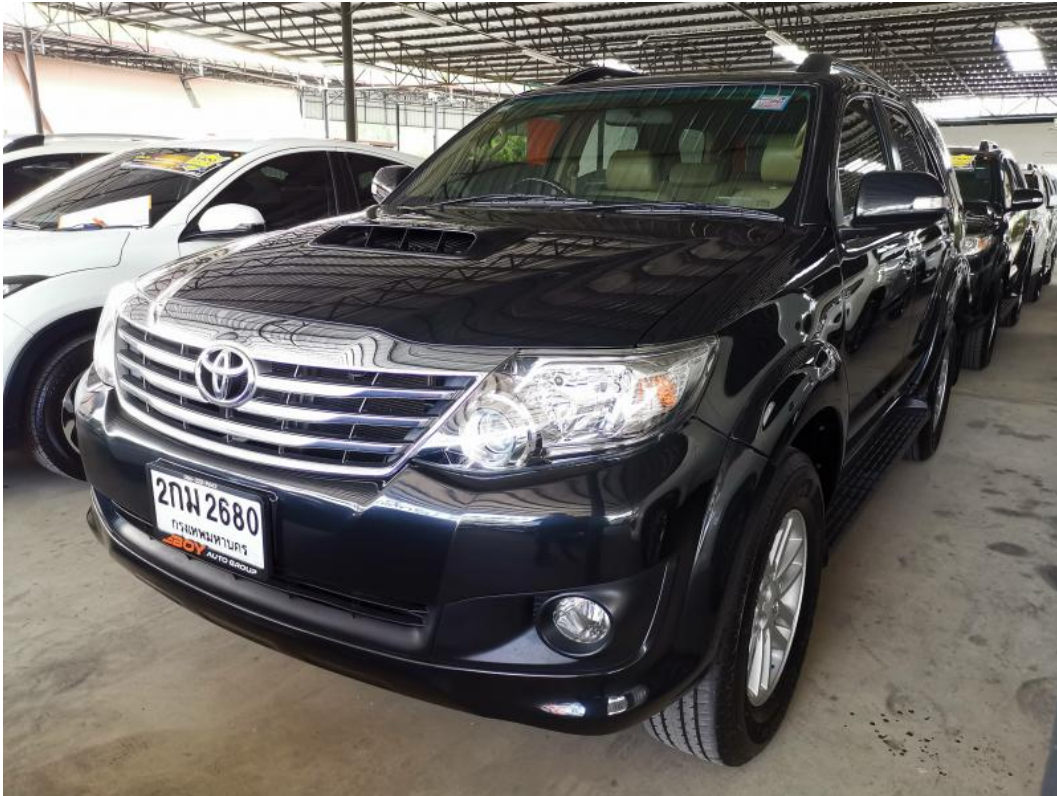
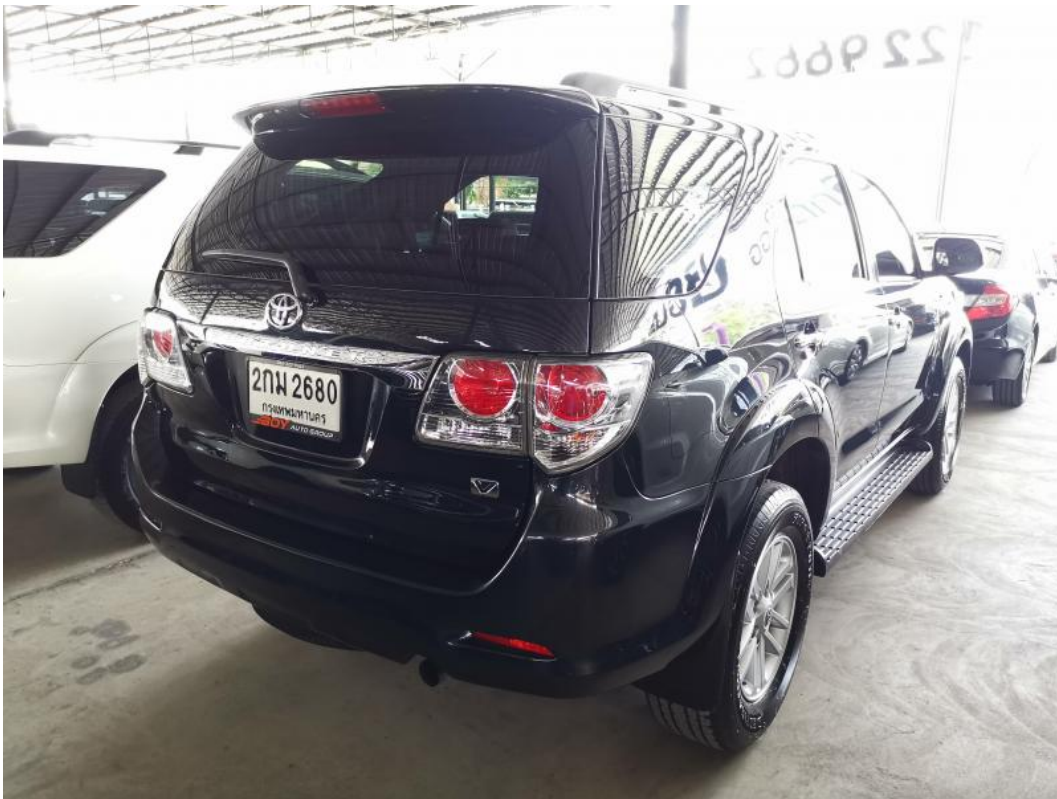
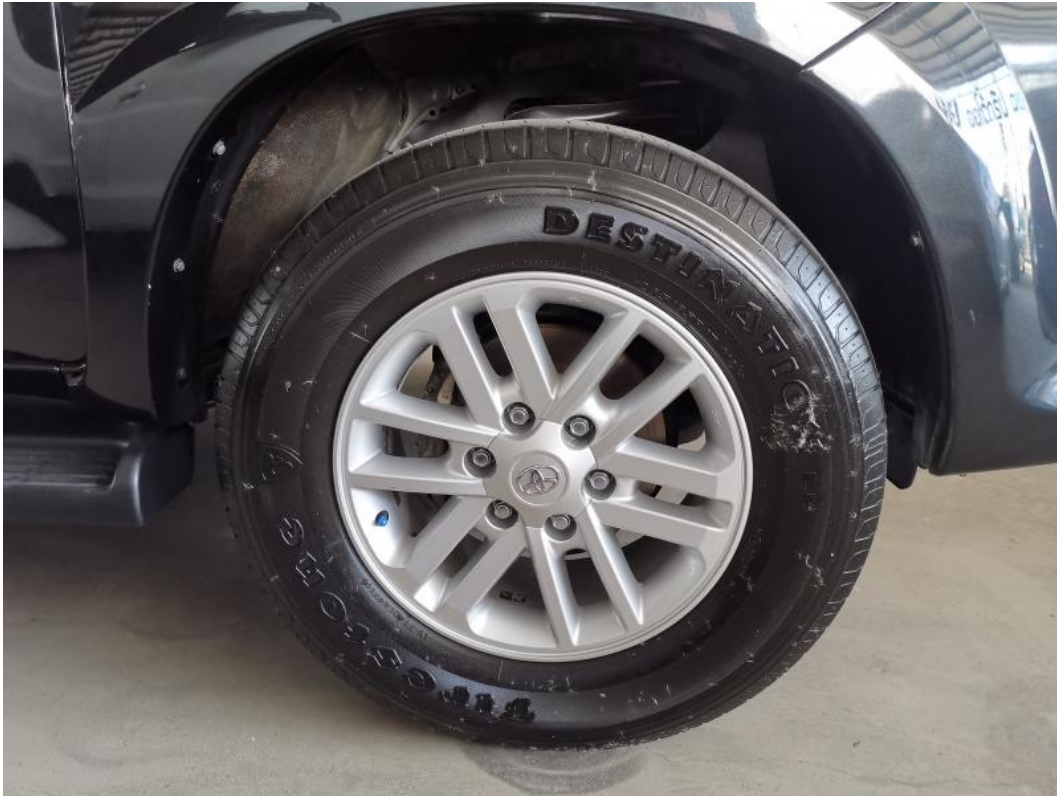
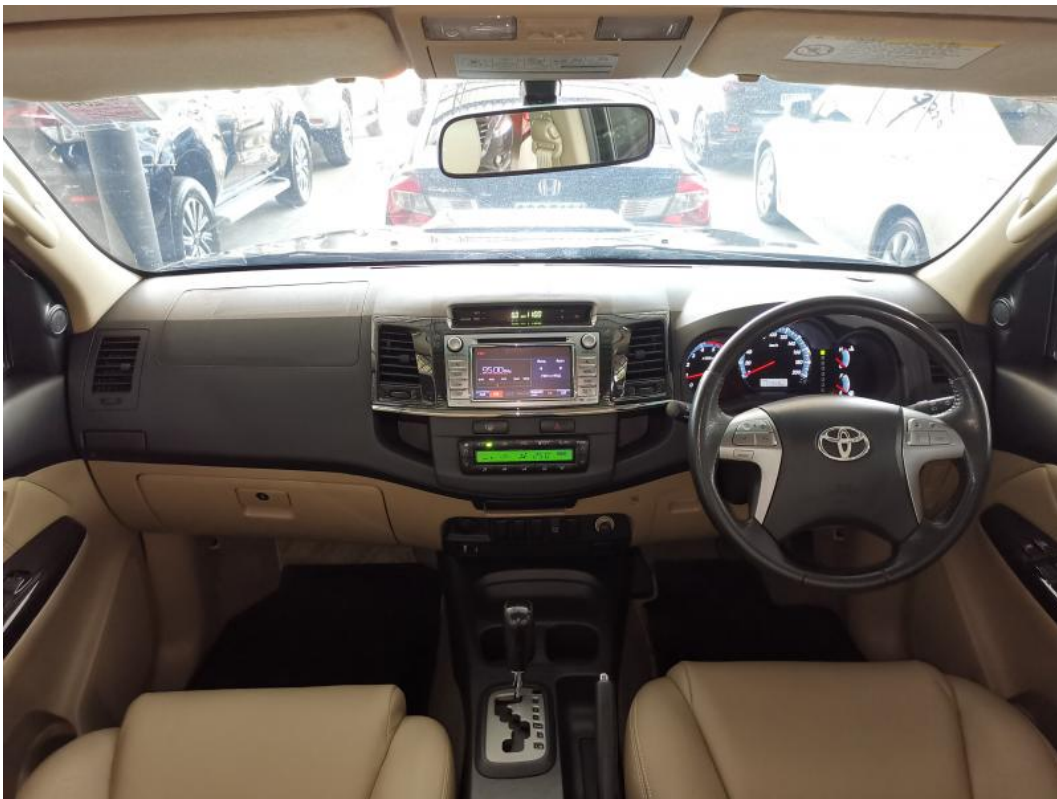
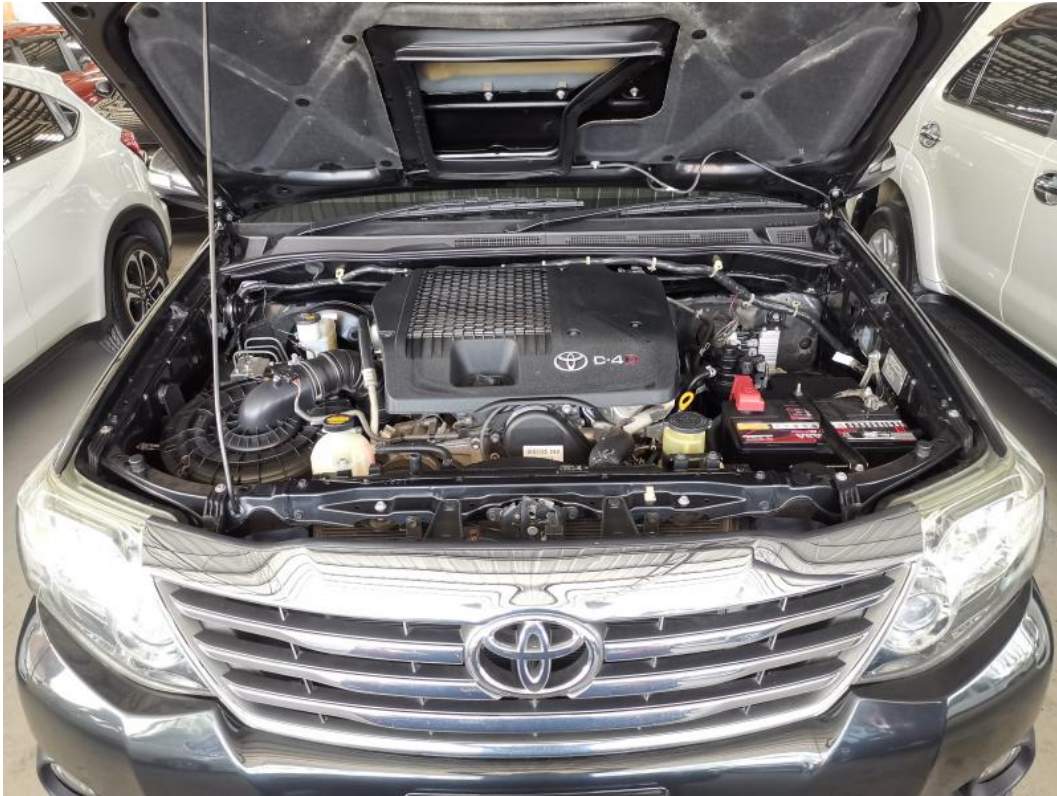
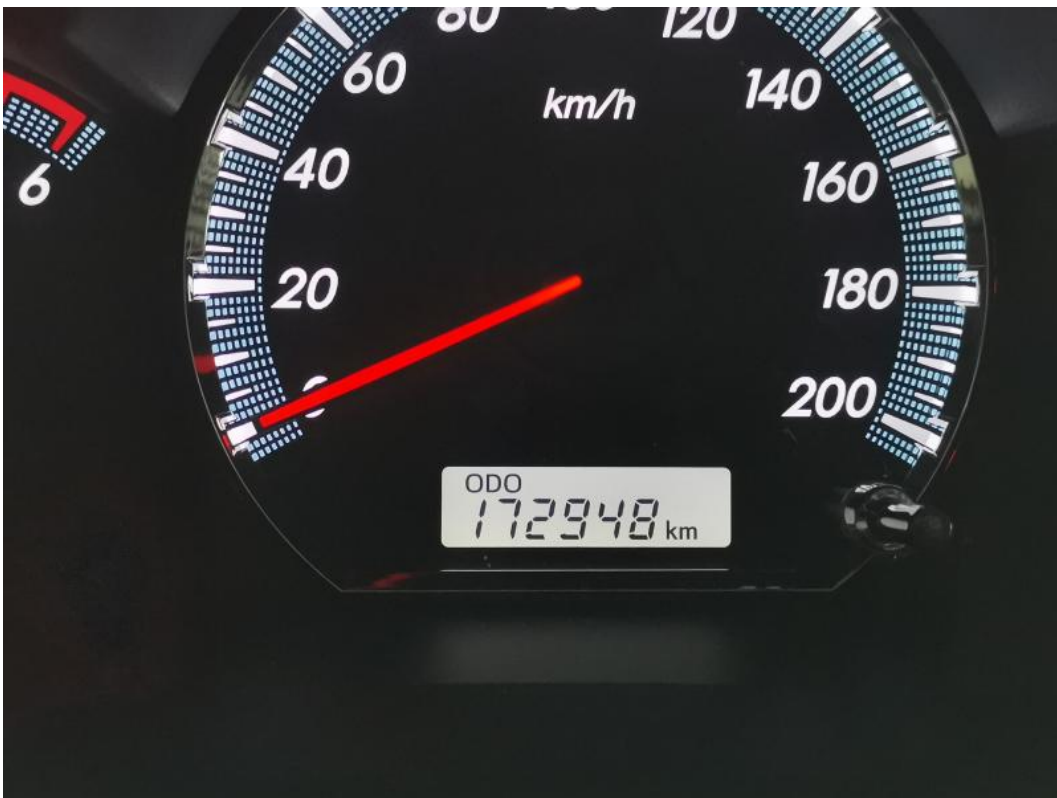
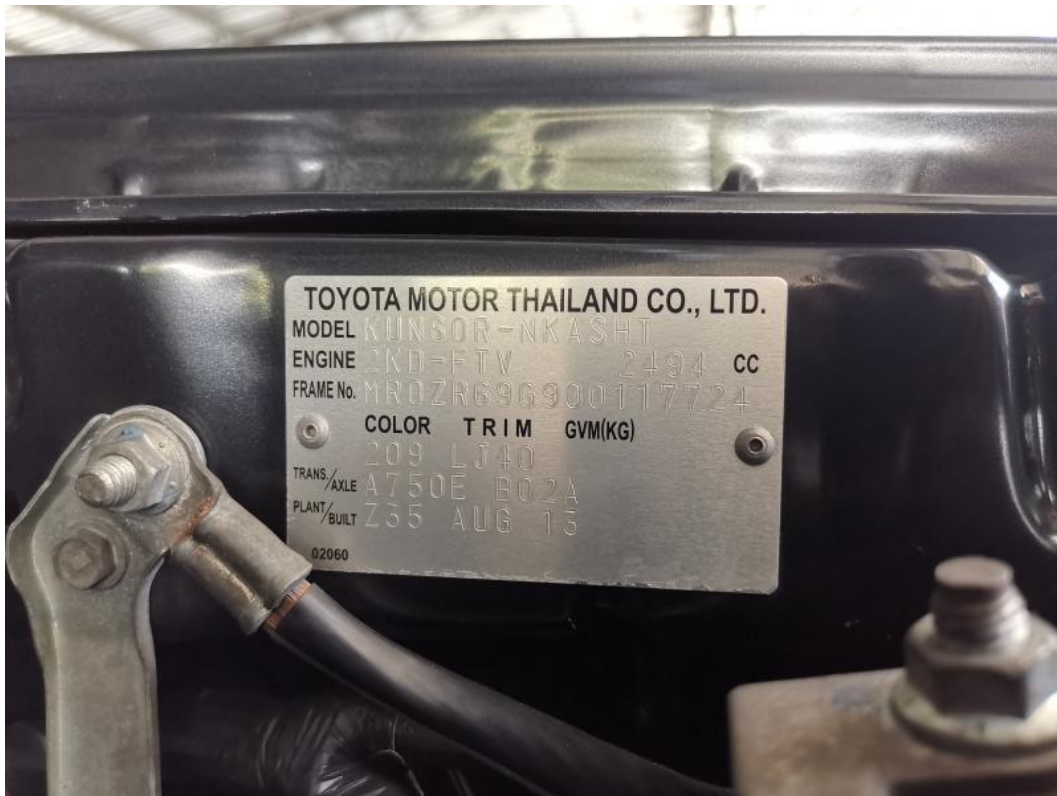
[หน้าต่าง]  
กระจกหน้ารถ หินกระเด็น บางส่วน

[ภายใน]  
การขับซี รอยย่น,รอยขีดข่วน มี  
ตกแดงอื่นๆ รอยขีดข่วน บางส่วน  
Headliner รอยย่น SS

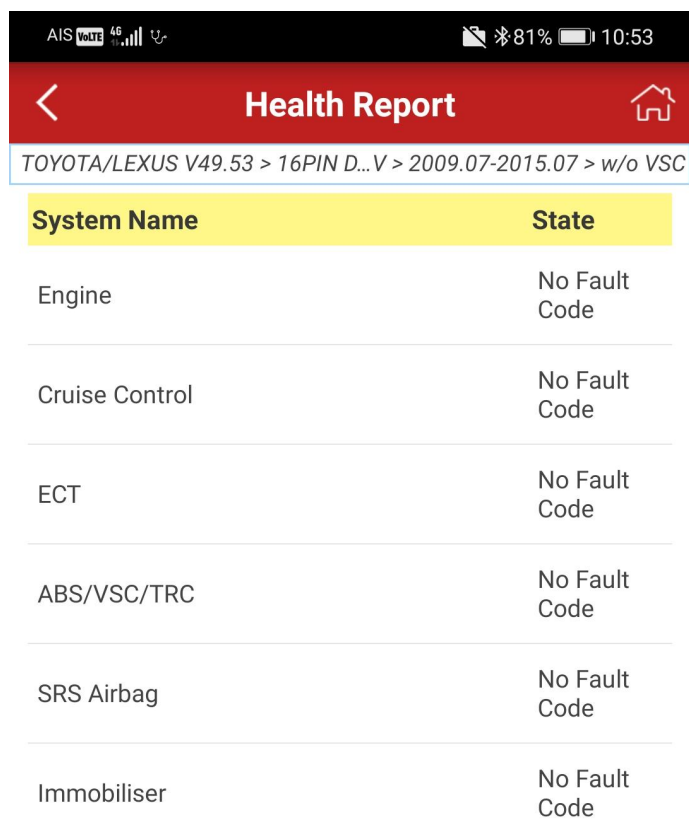
การวินิจฉัย CP 1

**Health Report**

TOYOTA/LEXUS V49.53 > 16PIN D...V > 2009.07-2015.07 > w/o VSC

System Name	State
Engine	No Fault Code
Cruise Control	No Fault Code
ECT	No Fault Code
ABS/VSC/TRC	No Fault Code
SRS Airbag	No Fault Code
Immobiliser	No Fault Code
