# U-Car Grading Report

รายงานผลการตรวจเช็คสภาพรถยนต์  
ภายใต้การดูแลของสมาคมการประเมินสภาพรถยนต์ประเทศไทย

รุ่น	FORD FOCUS 1.6		
สี	Deep blue	หมายเลขทะเบียน (Plate number)	ขง2066
รุ่นปี	2013	เลขไมล์	137,864กม.
แบบ	เลขตัวถัง	MPB1XXMXB1DB36015

เครื่องยนต์	สภาพดี
วันที่ตรวจสอบ	2019/7/25
สาขา	BB Smart Car(4)
ที่อยู่

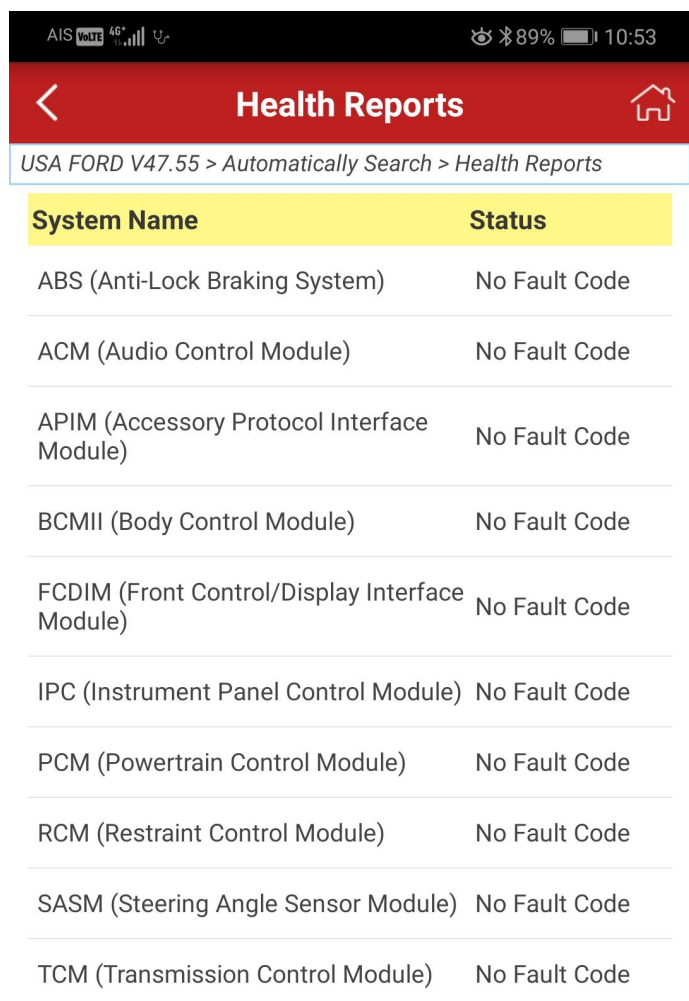
การวินิจฉัย CP 2

< **Health Reports** >

USA FORD V47.55 > Automatically Search > Health Reports

System Name	Status
ABS (Anti-Lock Braking System)	No Fault Code
ACM (Audio Control Module)	No Fault Code
APIM (Accessory Protocol Interface Module)	No Fault Code
BCMII (Body Control Module)	No Fault Code
FCDIM (Front Control/Display Interface Module)	No Fault Code
IPC (Instrument Panel Control Module)	No Fault Code
PCM (Powertrain Control Module)	No Fault Code
RCM (Restraint Control Module)	No Fault Code
SASM (Steering Angle Sensor Module)	No Fault Code
TCM (Transmission Control Module)	No Fault Code
