U-Car Grading Report

รายงานผลการตรวจเช็คสภาพรถยนต์
ภายใต้การดูแลของสมาคมการประเมินสภาพรถยนต์ประเทศไทย

รุ่น	MAZDA CX-3		
สี	Pearl	หมายเลขทะเบียน (Plate number)	5กน2430
รุ่นปี	2016	เลขไมล์	156,190กม.
แบบ	เลขตัวถัง	MM8DK2W7A0W104914

วันที่ตรวจสอบ 2020/7/13

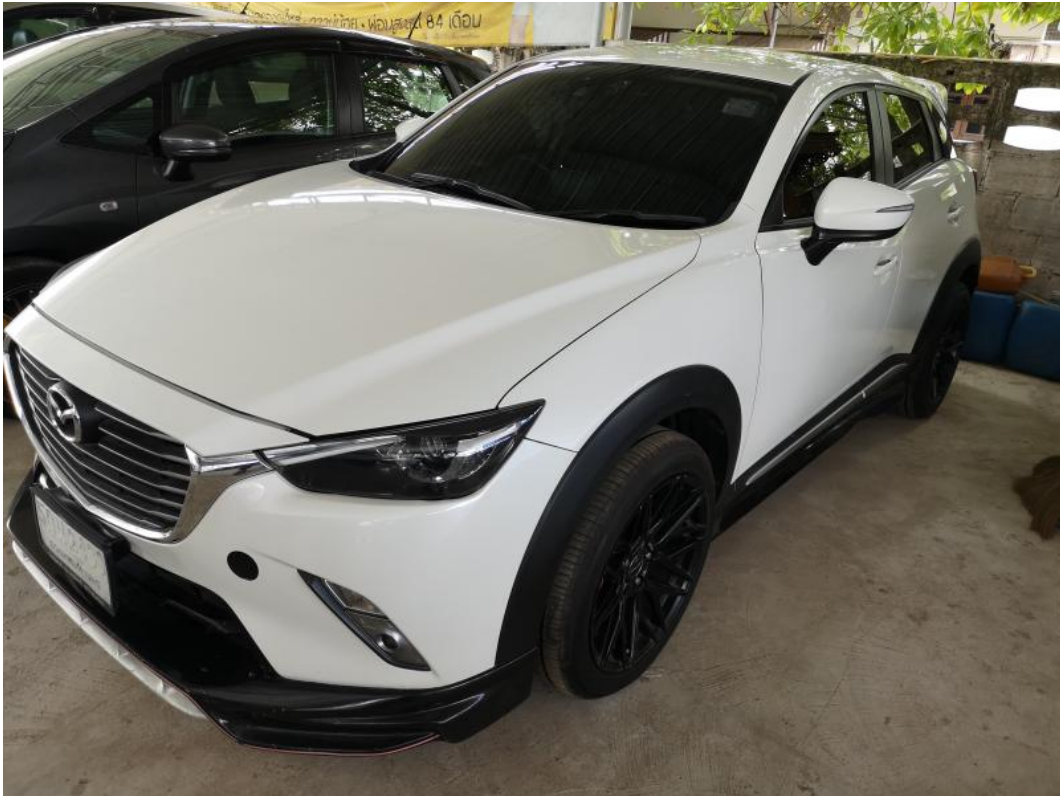
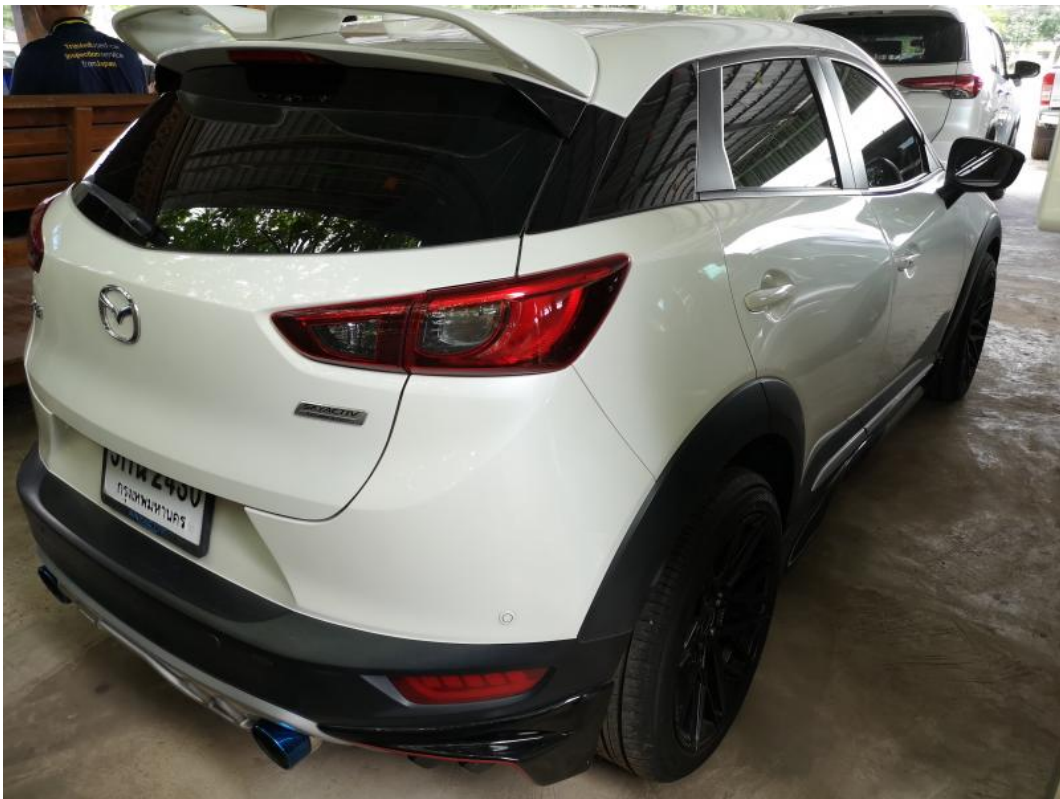
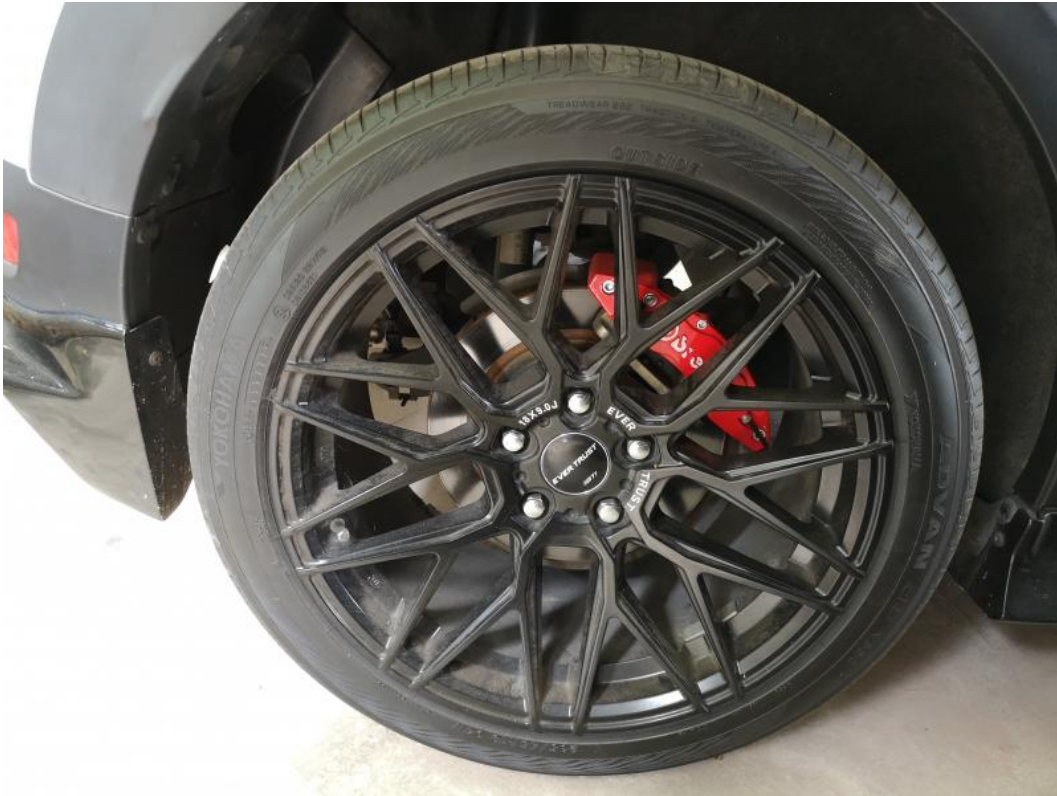
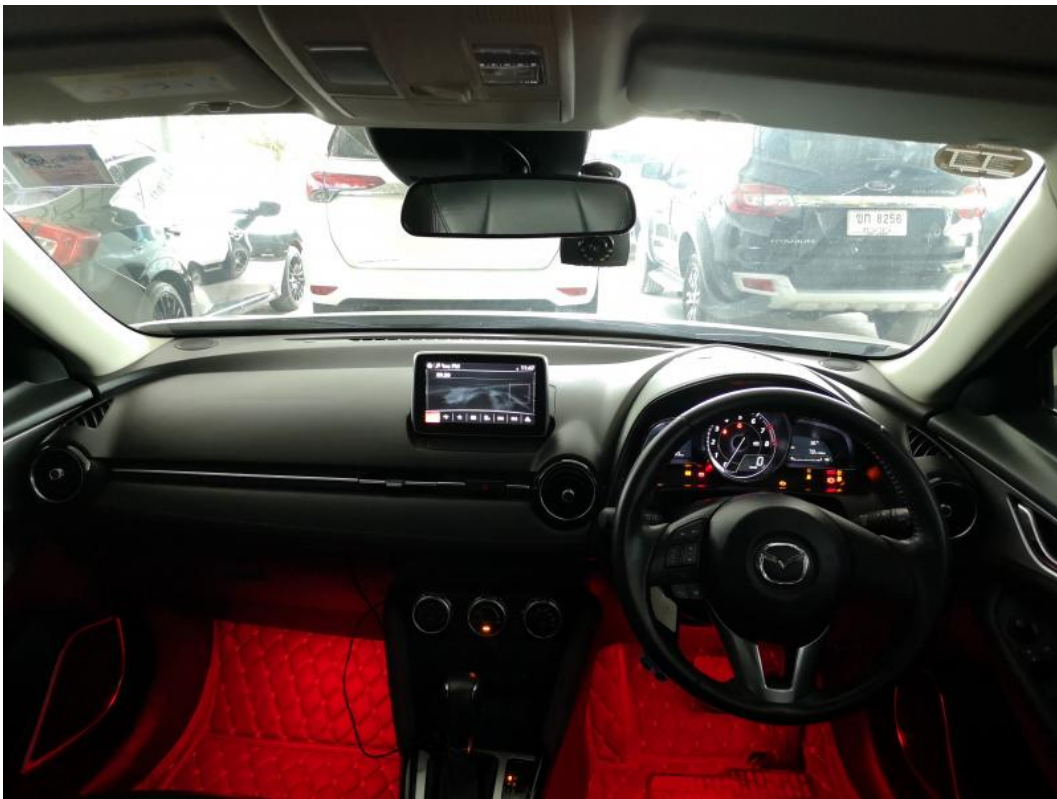
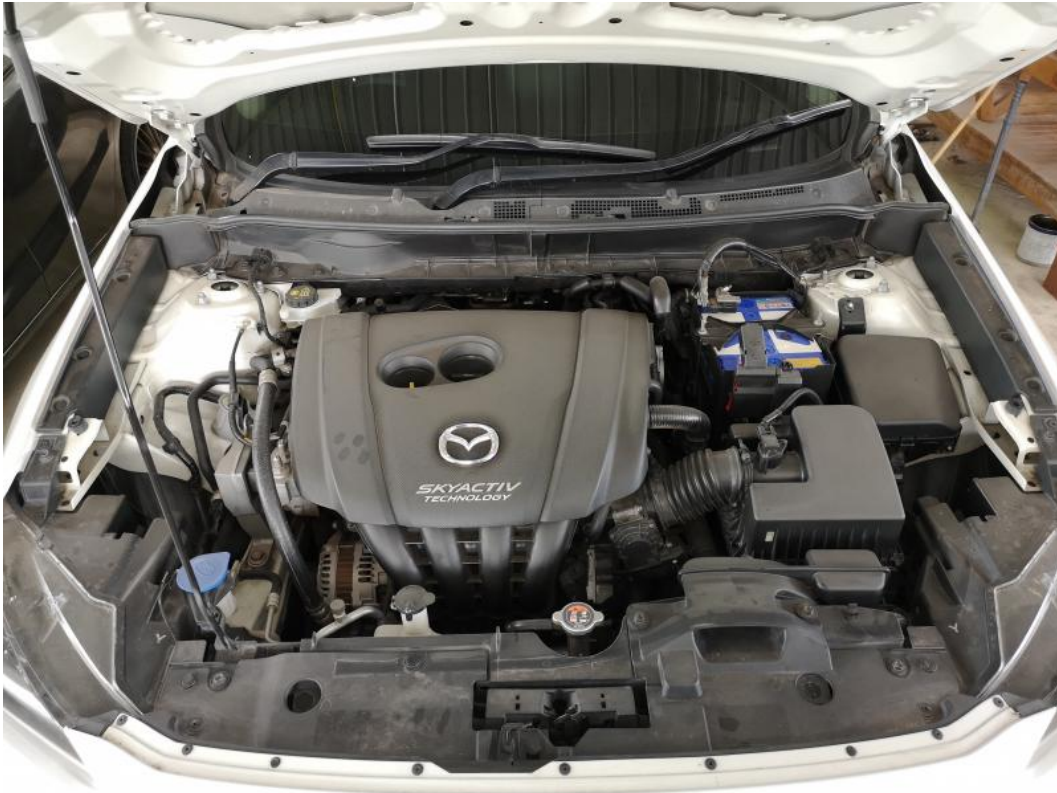
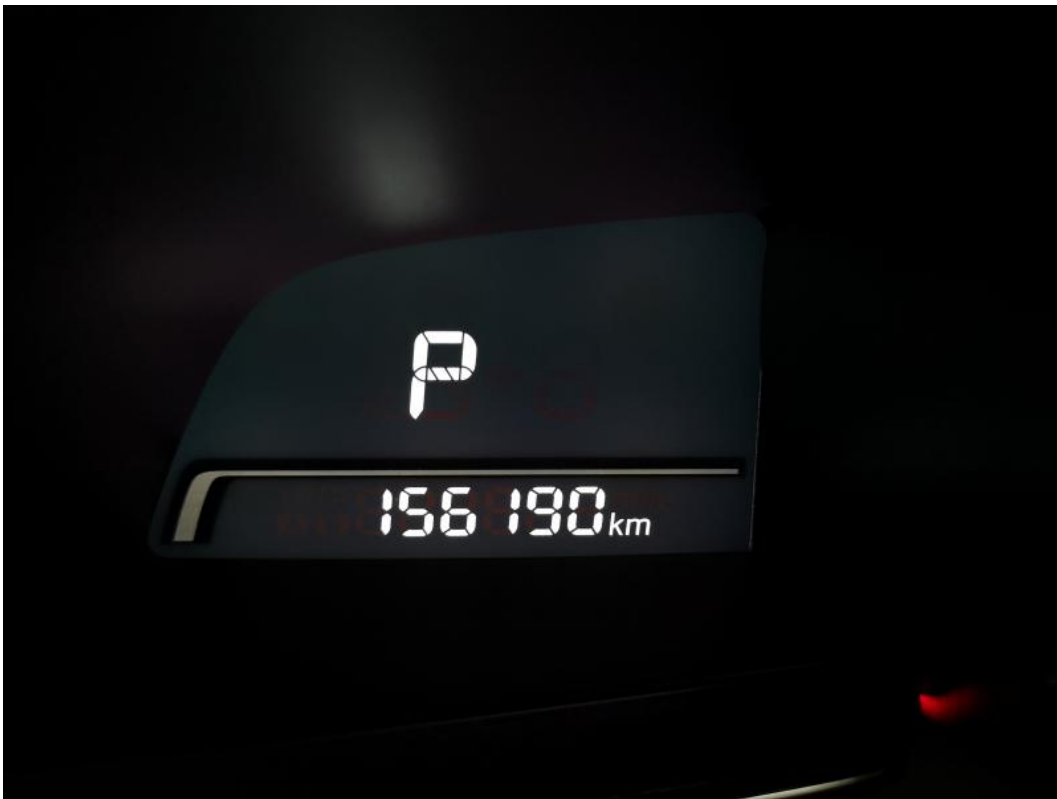
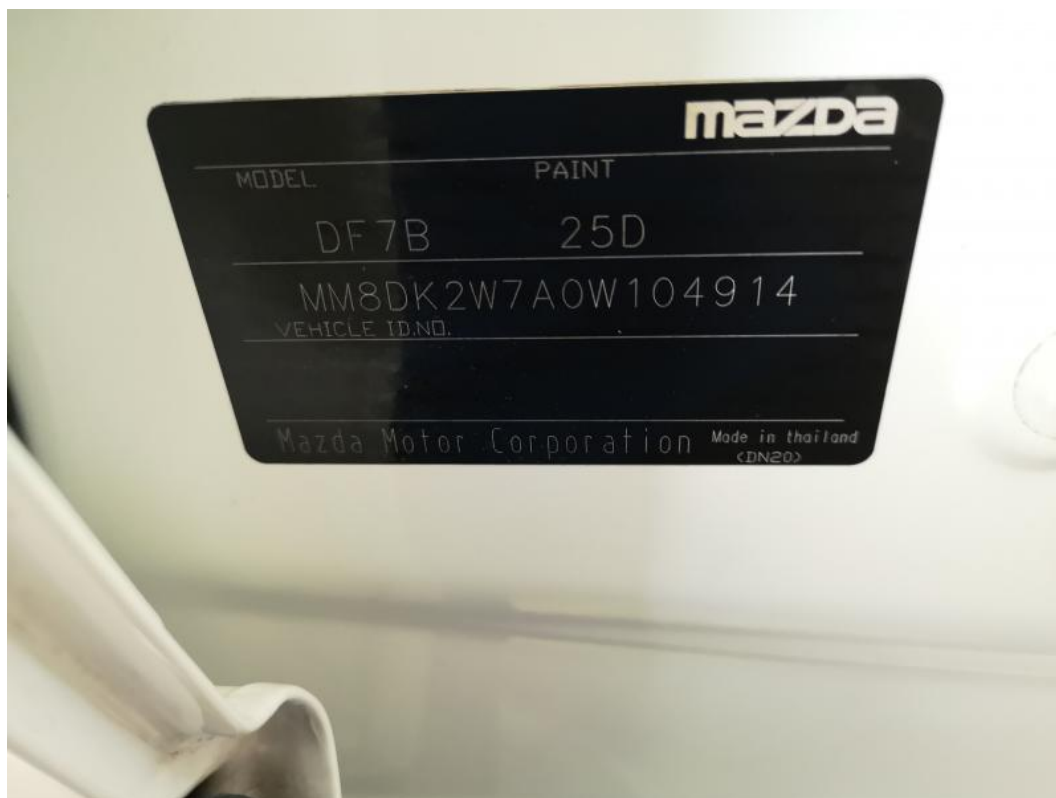
Front left fender ★★★★★	Bonnet / hood ★★★★★	Front bumper ★★★★★	Front right fender ★★★★★	Front crash box replaced [บันทึก] Radiator core support เปลี่ยน มี [หน้าต่าง] กระงะหน้ารถ แดก M [ภายใน] Headliner คราบ SS
Front left tire, alloy wheel, wheel cover ร่องยางระดับ 5 ★★★★★			Front right tire, alloy wheel, wheel cover ร่องยางระดับ 5 ★★★★★	
Front left door ★★★★★			Front right door ★★★★★	
Left side step / side spoiler ★★★★★			Right side step / side spoiler ★★★★★	
Rear left door ★★★★★			Rear right door ★★★★★	
Left back tire, alloy wheel, wheel cover ร่องยางระดับ 5 ★★★★★			Right back tire, alloy wheel, wheel cover ร่องยางระดับ 5 ★★★★★	
Left back fender ★★★★★			Right back fender ★★★★★	
Roof ★★★★★	Trunk lid / boot lid ★★★★★	Back rear spoiler & under spoiler ★★★★★	Back rear bumper ★★★★★	
Dashboard ★★★★★		Steering wheel ★★★★★		
Front left seat ★★★★★		Front right seat ★★★★☆		
Front and back left door trim ★★★★★		Front and back right door trim ★★★★★
