U-Car Grading Report

รุ่น	HONDA CITY 1.5V		
สี	Grey		
รุ่นปี	2015	เลขไมล์	27,098กม.
แบบ	เลขตัวถัง	MRHGM6630GP101694

ภายนอก	★★★★★
ภายใน	★★★★★
โครงสร้าง	สภาพดีเยี่ยม
เครื่องยนต์	สภาพดี
วันที่ตรวจสอบ	2019/3/22
สาขา	NL auto car
ที่อยู่

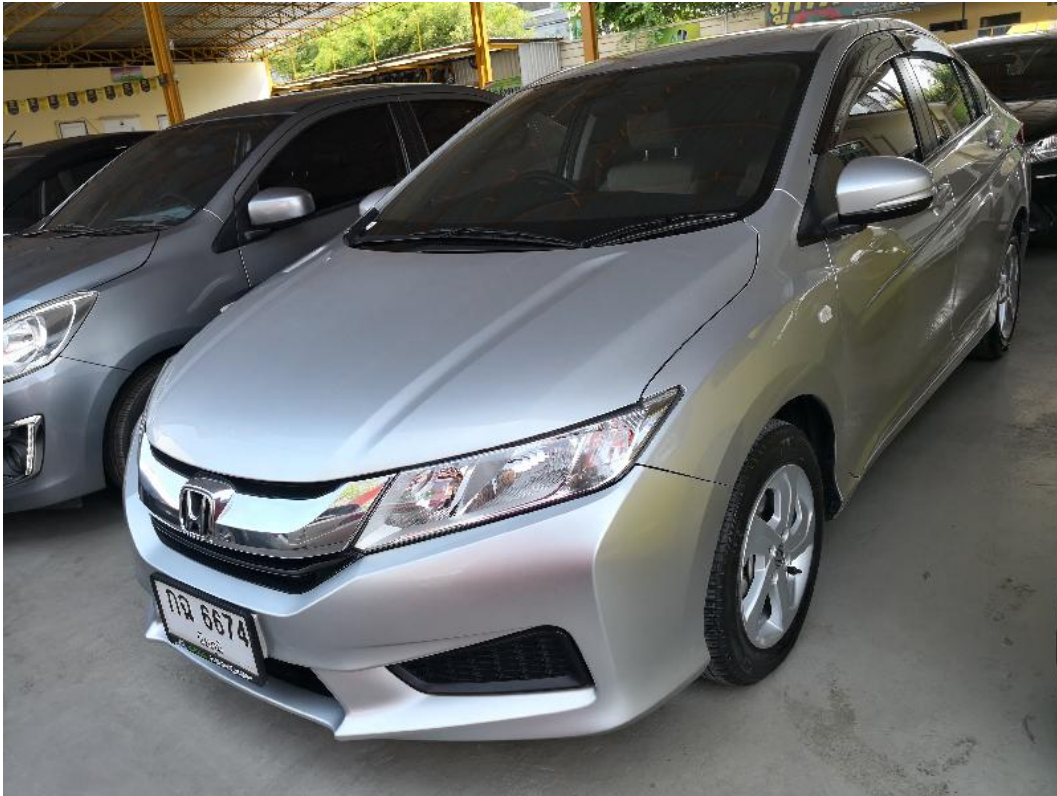
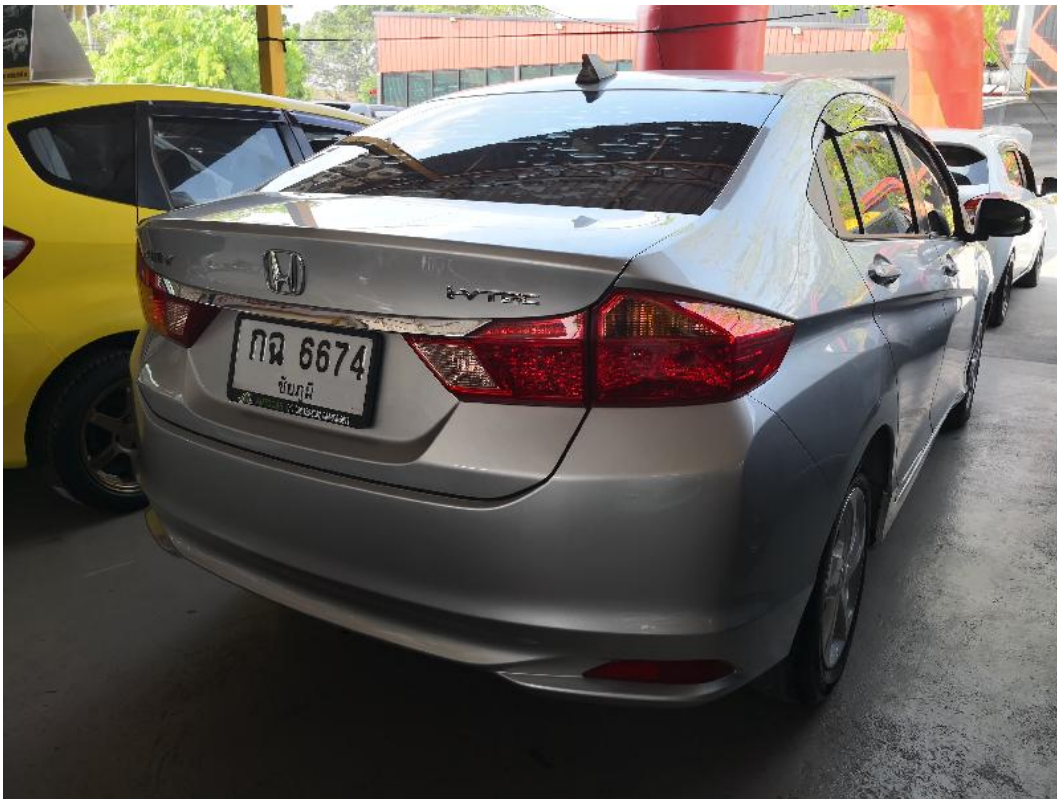
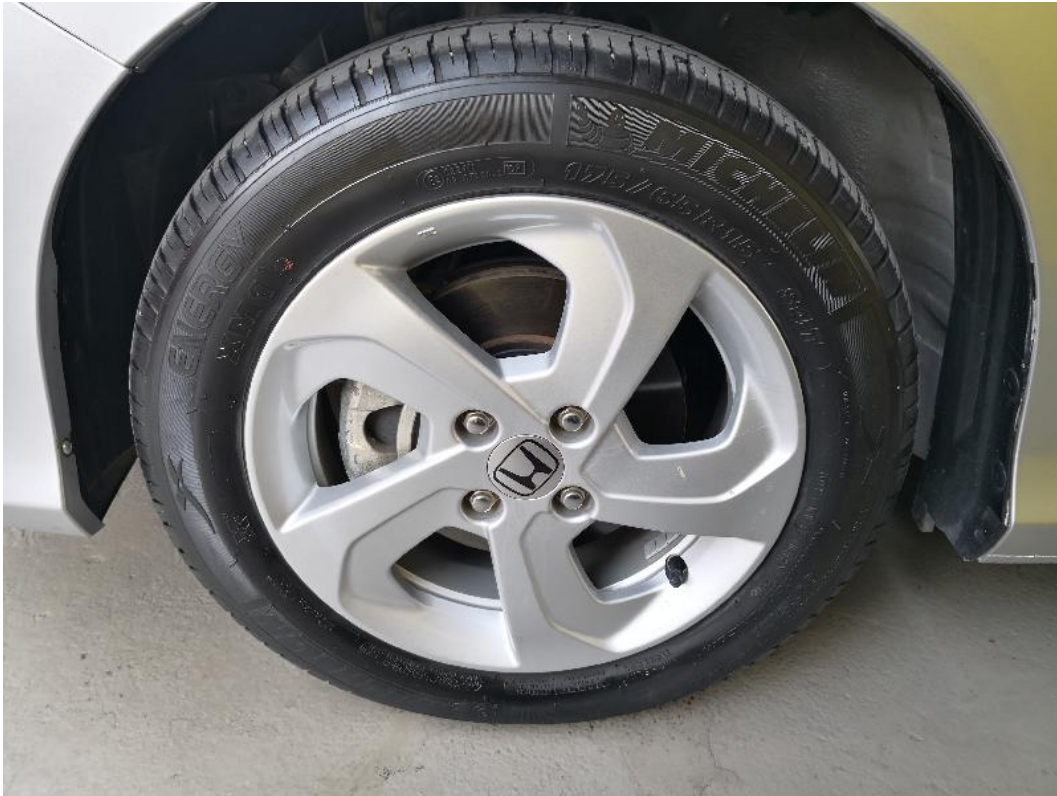
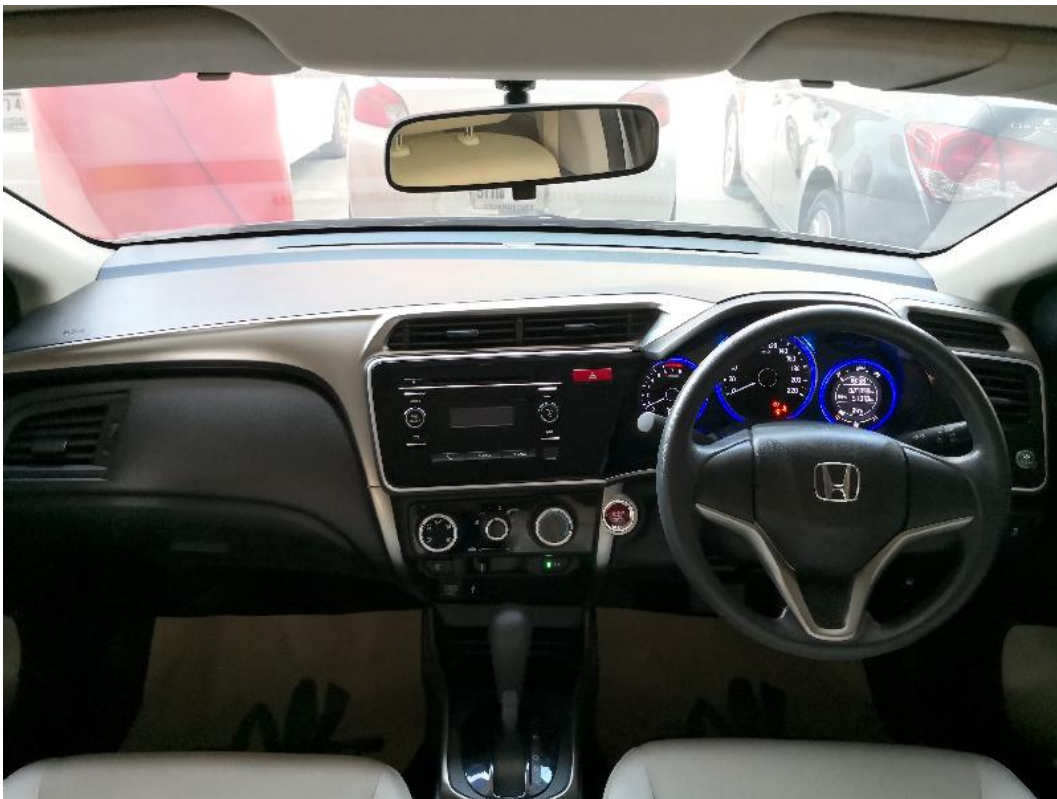
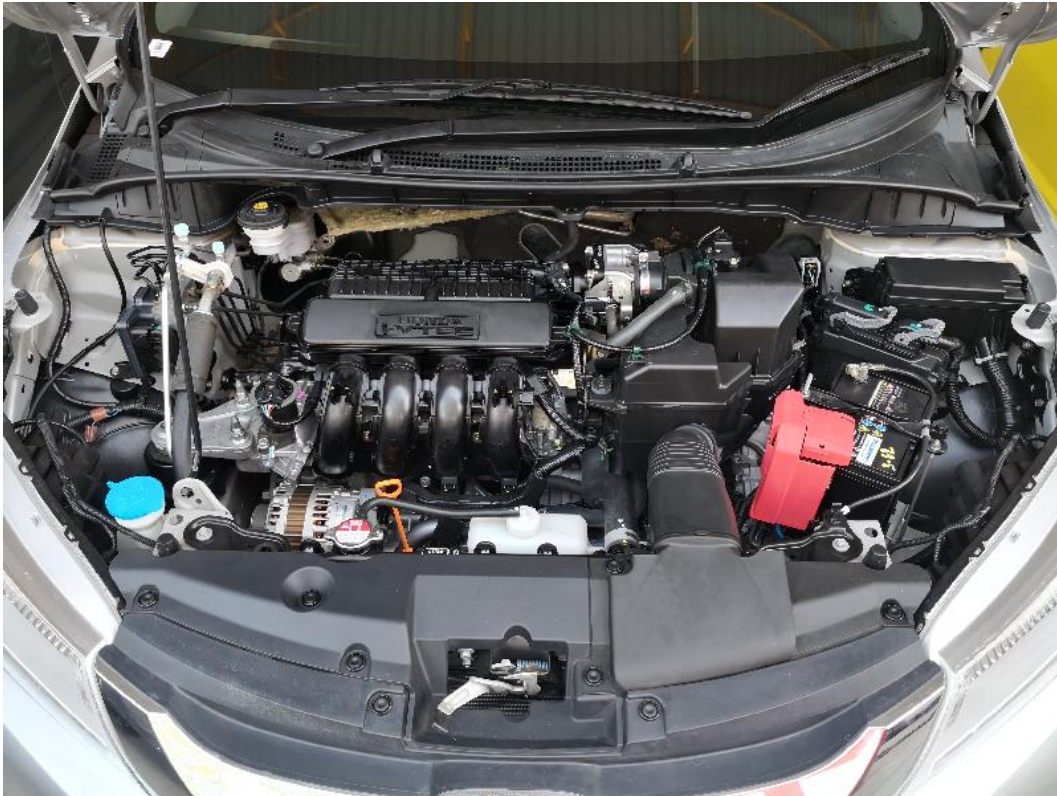
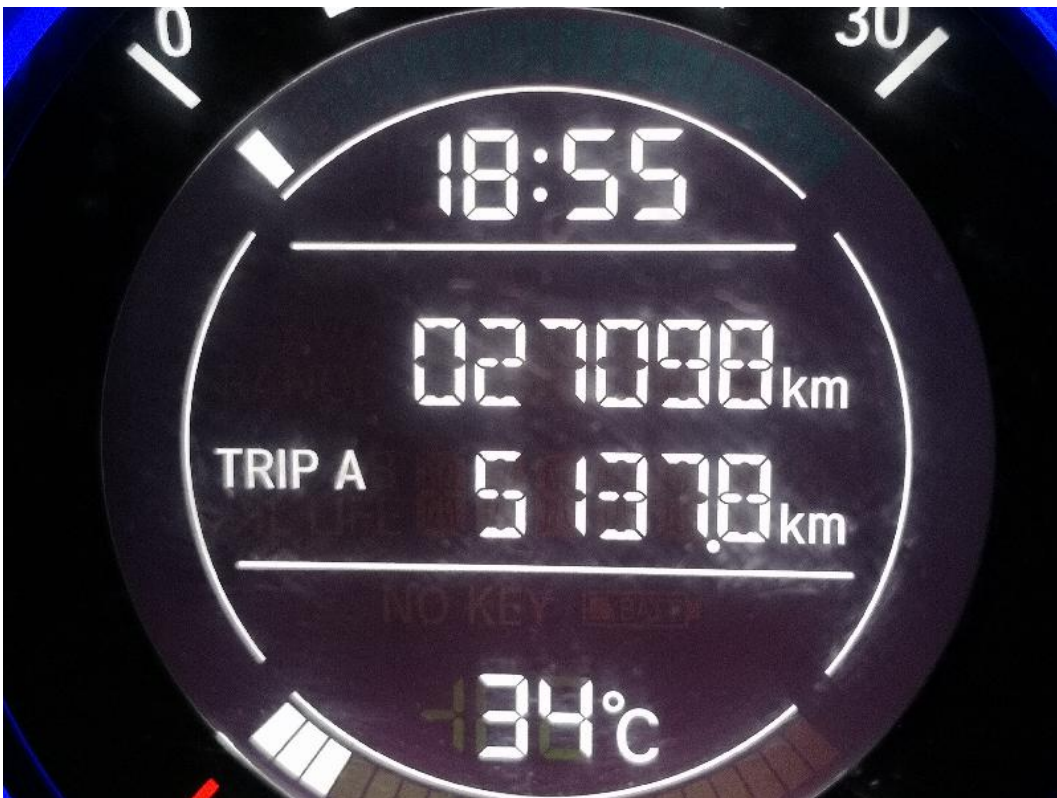
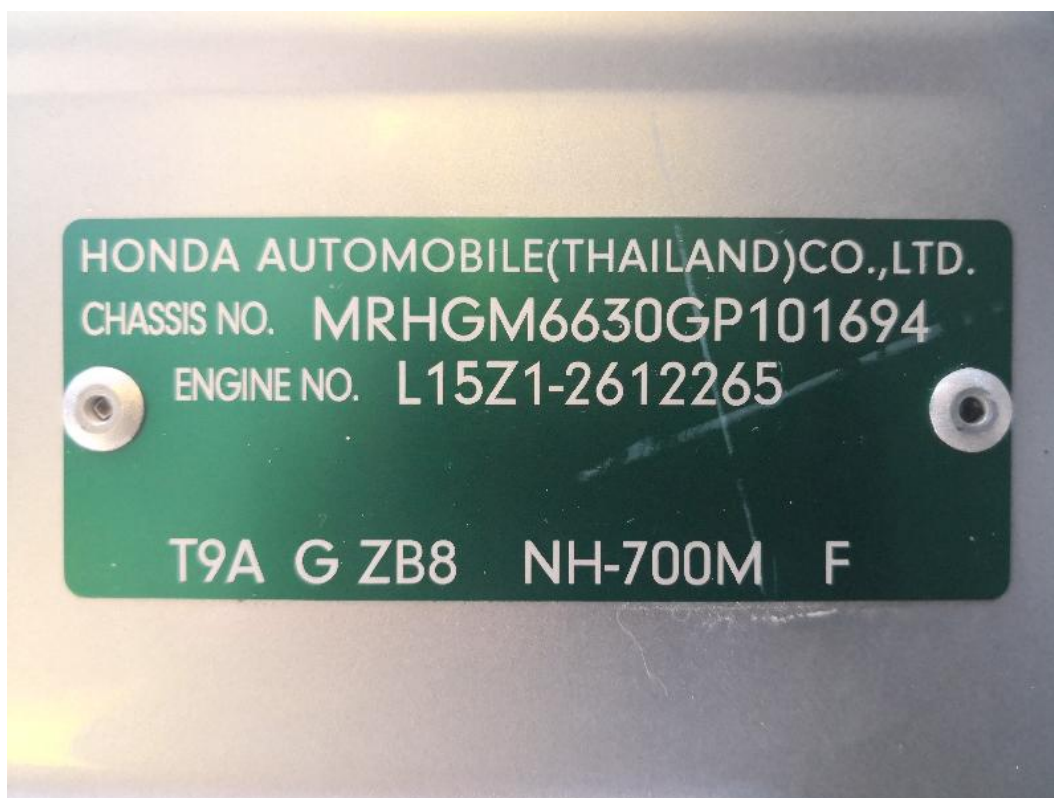
[หน้าต่าง]
กระจกหน้ารถ หินกระเด็น บางส่วน
