U-Car Grading Report

U-car Grading Report

รุ่น	TOYOTA HILUX REVO 2.8		
สี	สีเทา	หมายเลขทะเบียน (Plate number)	8กจ2310
รุ่นปี	2018	เลขไมล์	110,433กม.
แบบ	เลขตัวถัง	MR0BA3CDX00016830

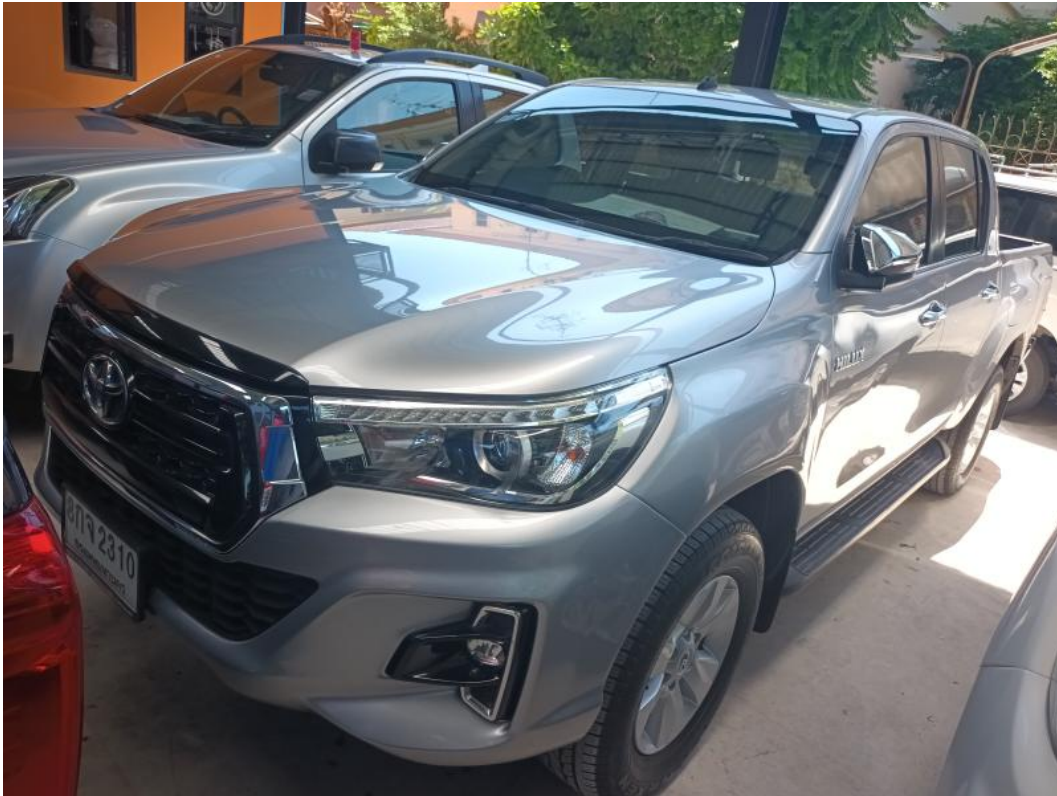
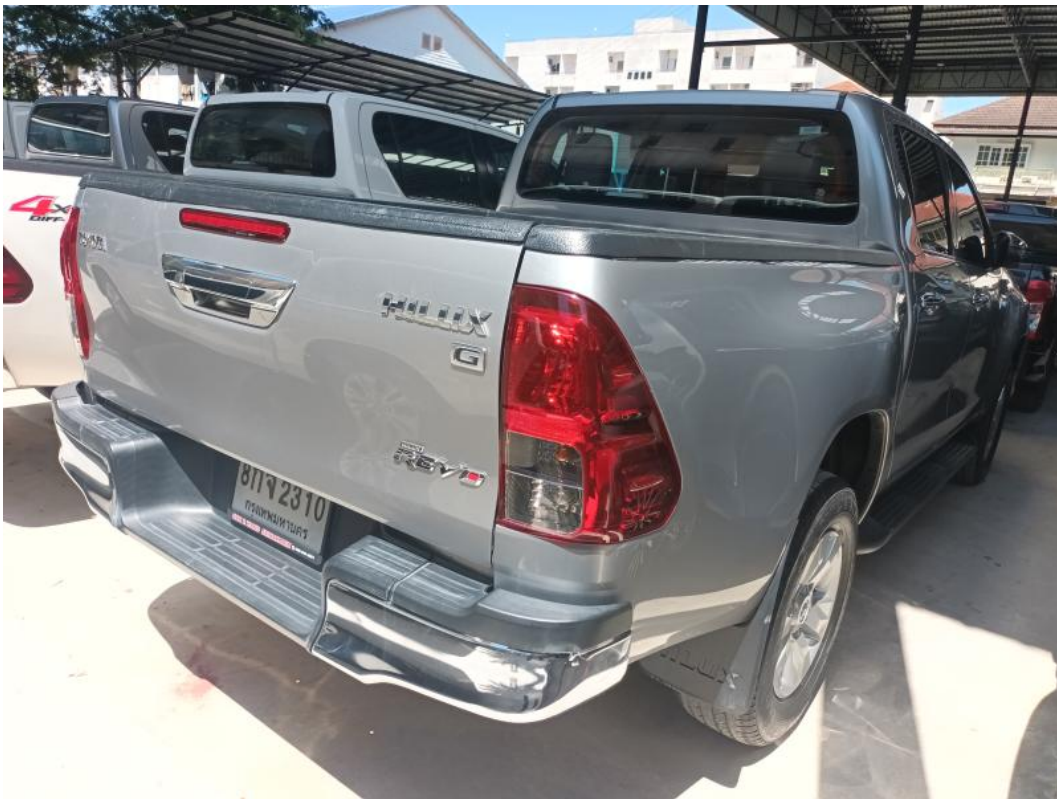
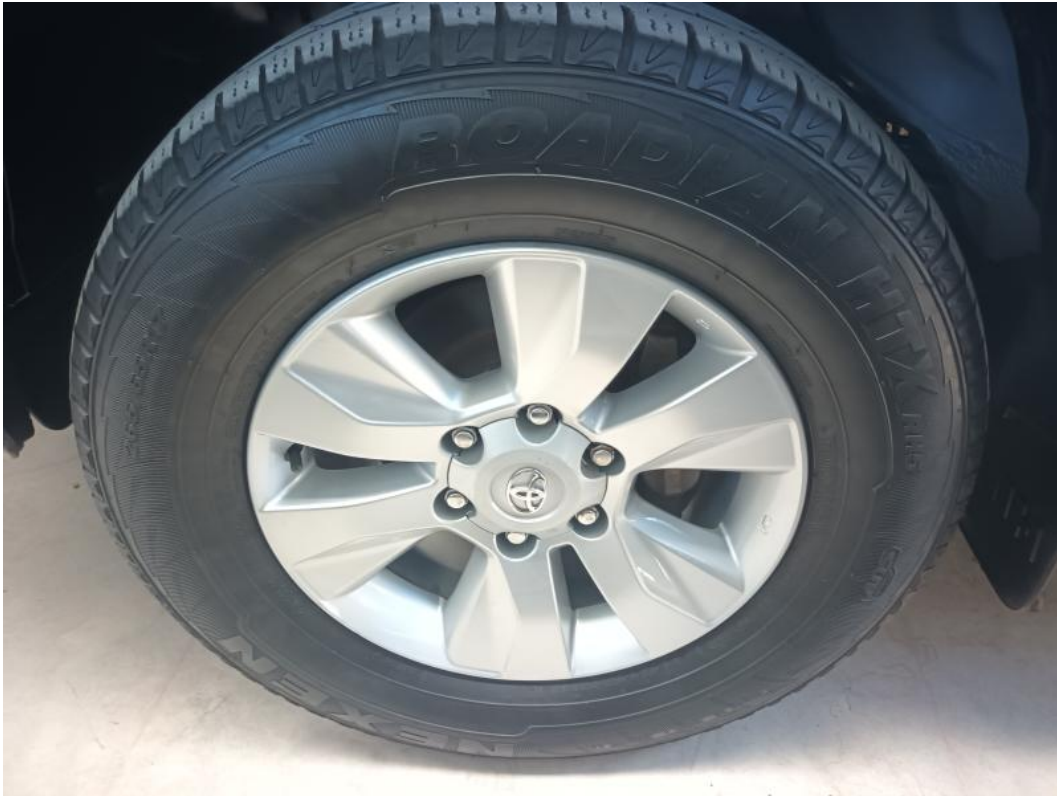
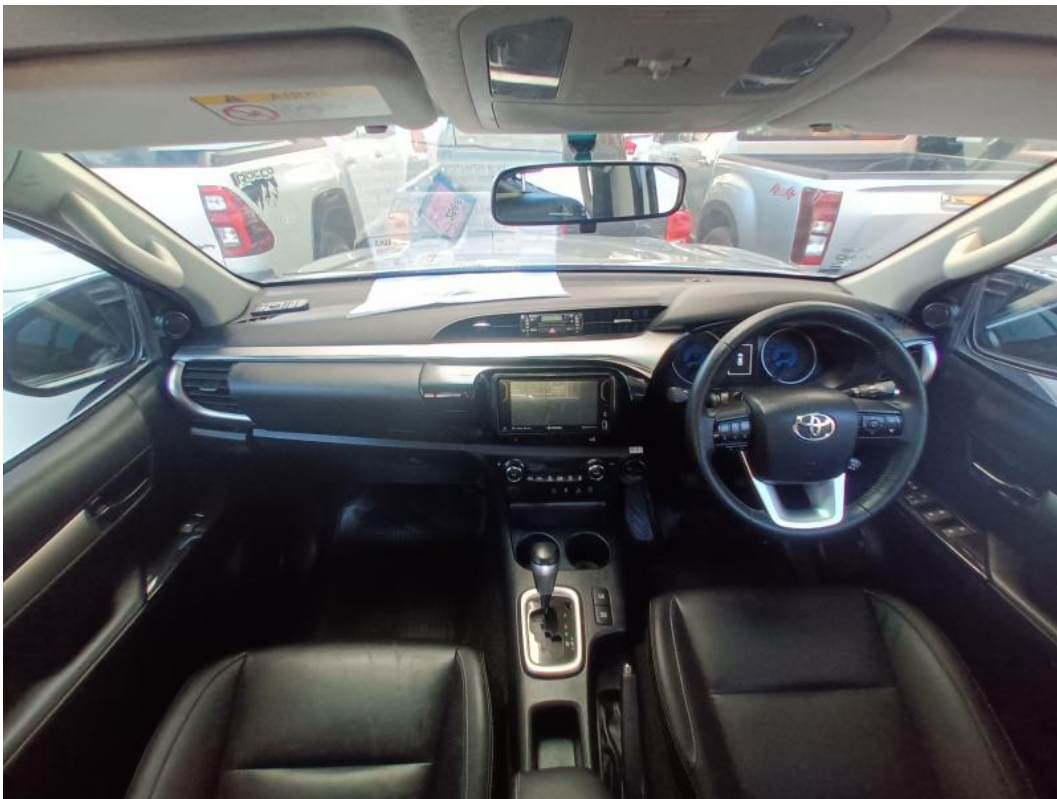
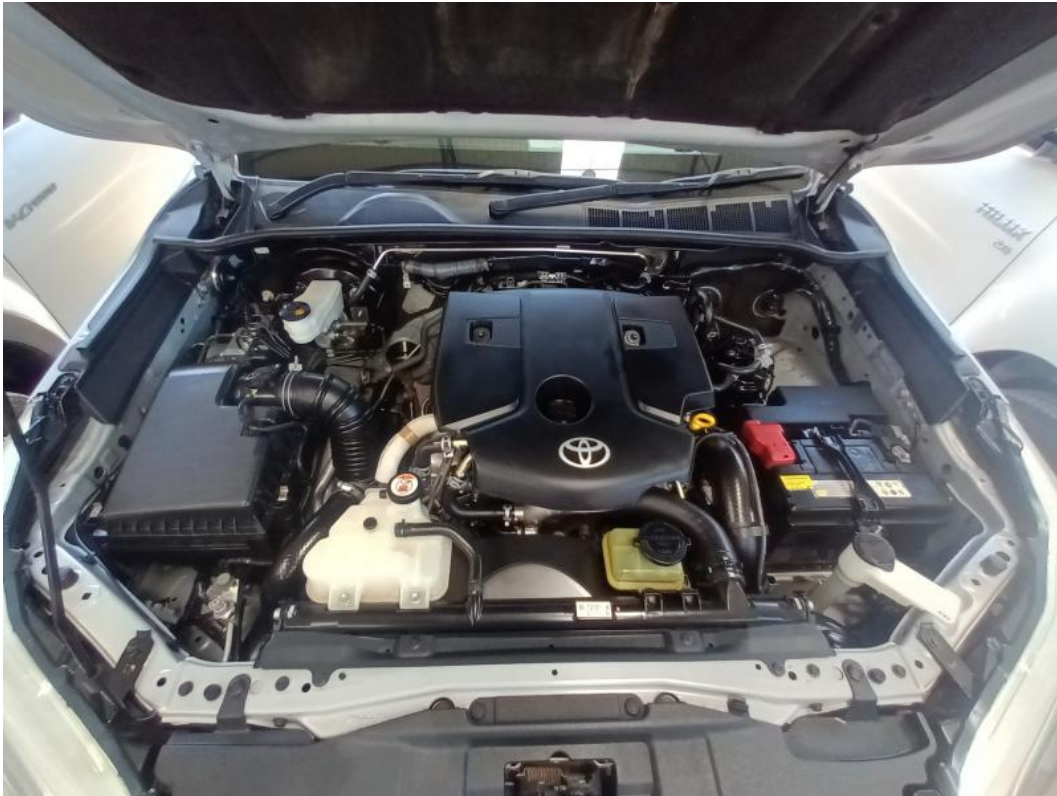
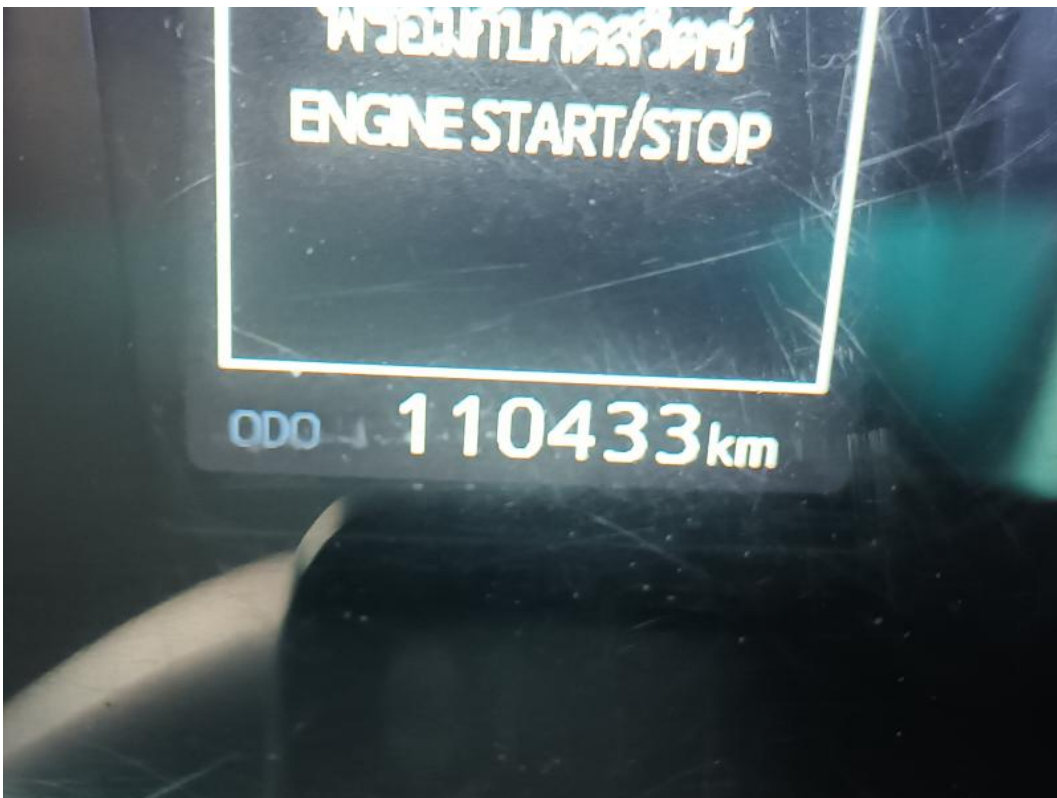
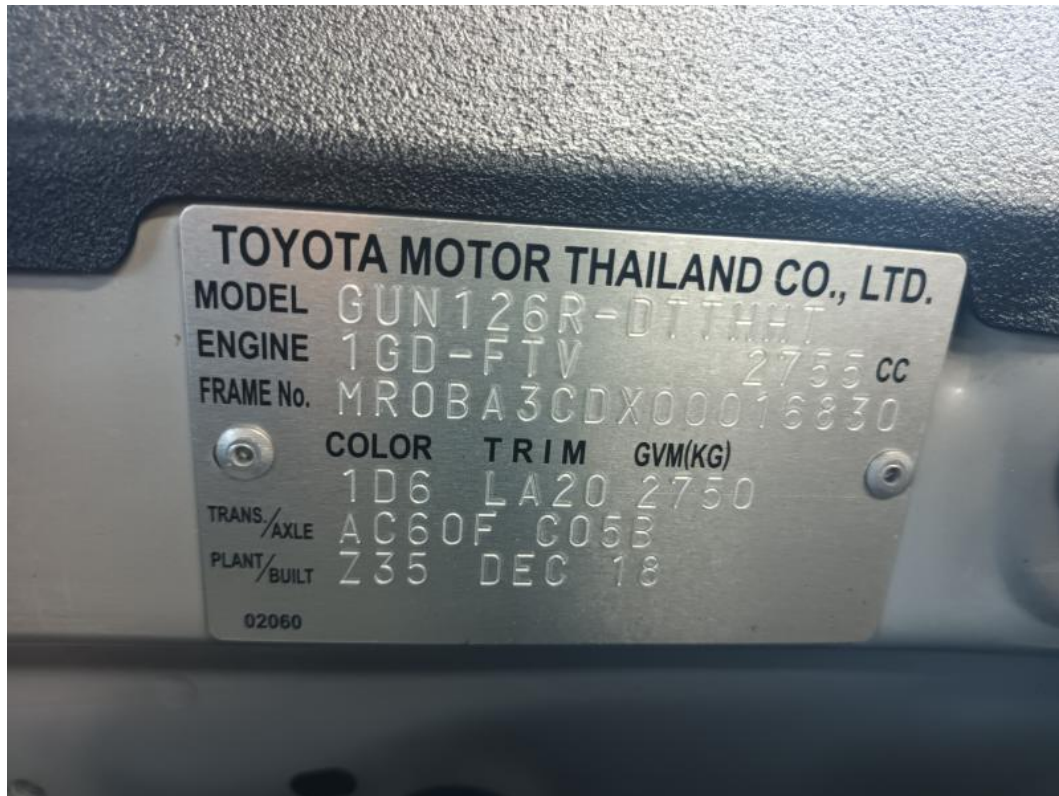
[บันทึก]
 แผงหลังห้องโดยสาร เคาะพ่นสี มี
 แผงเค็บห้องโดยสาร (ฝั่งขวา) เคาะพ่นสี มี
 แผงเค็บห้องโดยสาร (ฝั่งซ้าย) เคาะพ่นสี มี

[ภายใน]
 หัวเกียร์ รอยย่น/ถลอก มี
 ผ้าหลังคา รอยย่น เล็ก
