# U-Car Grading Report

# U-car Grading Report

| รุ่น | MINI COOPER S.COUNTRYMAN 1.6 | | |
| แบบ | เลขตัวถัง | WMWZC520X0WN36523 | |

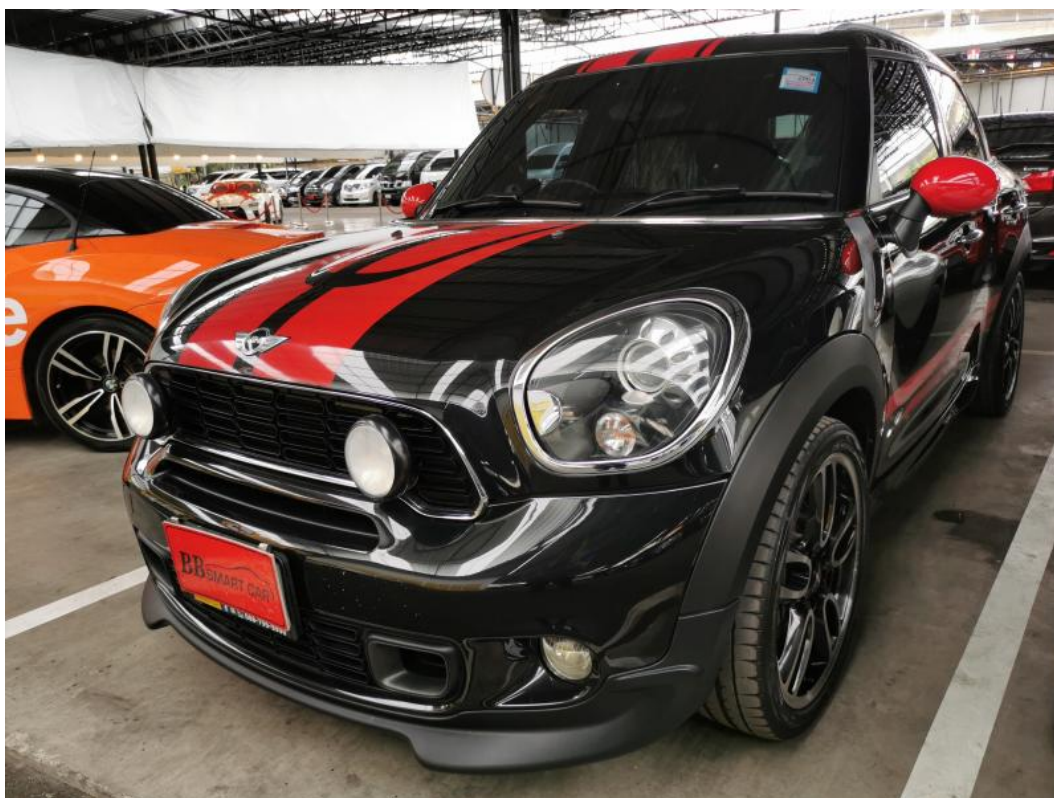
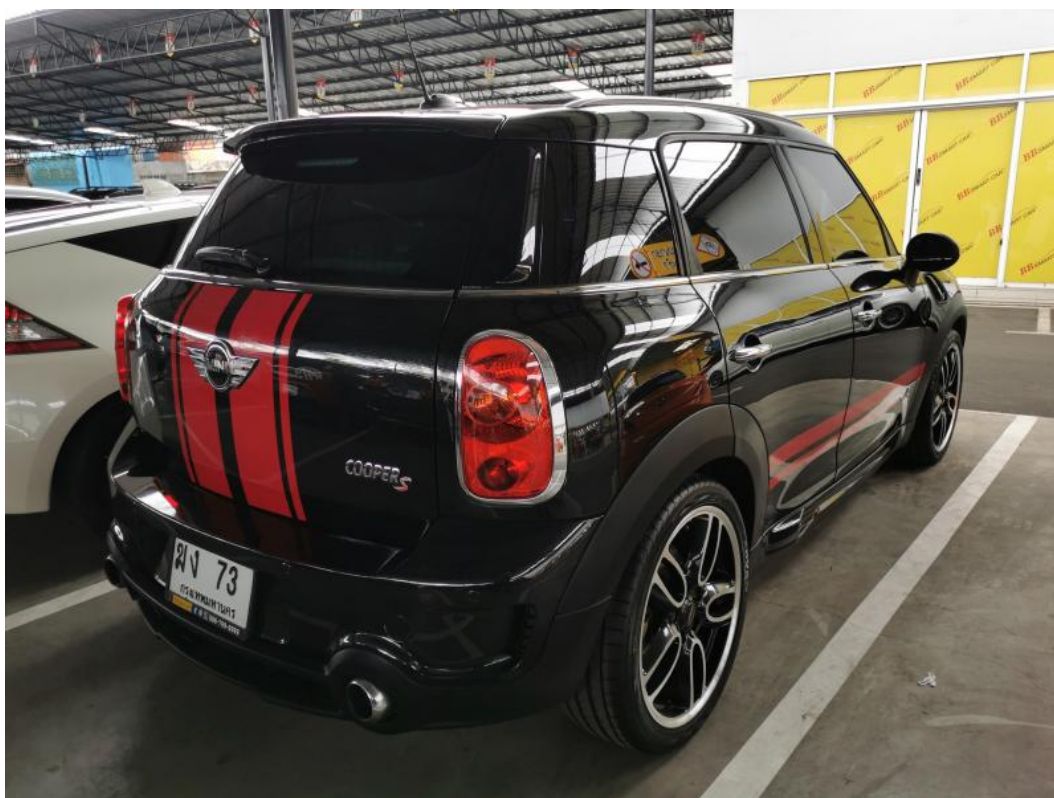
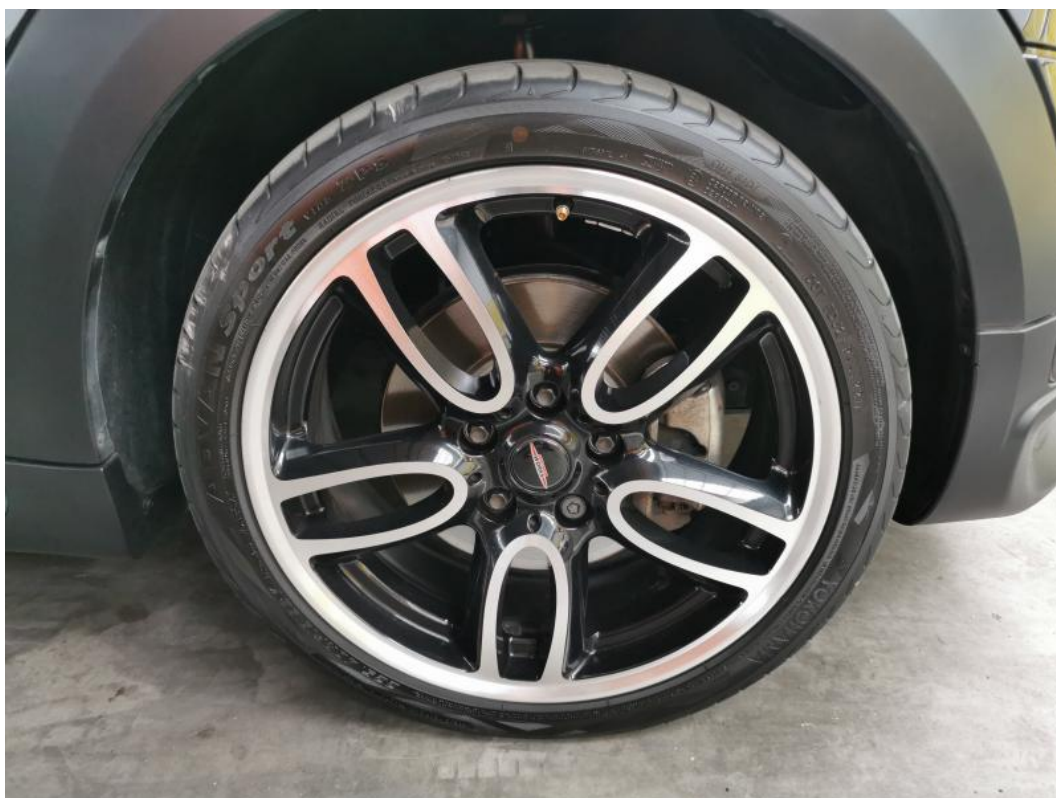
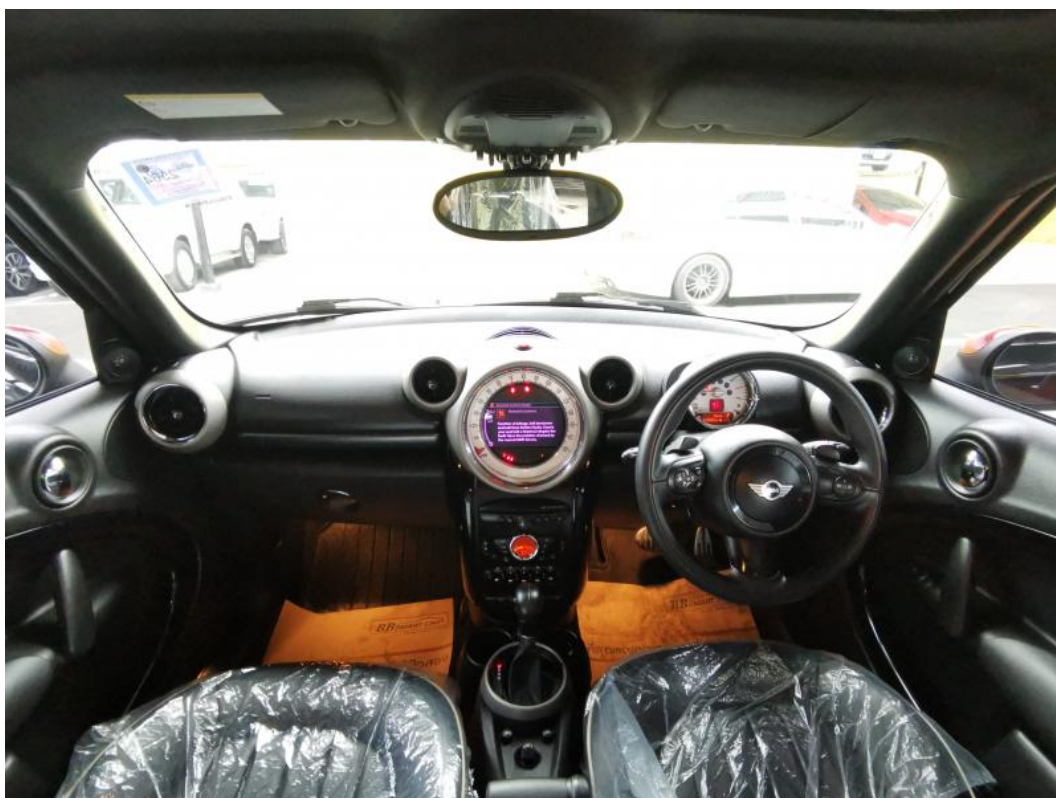
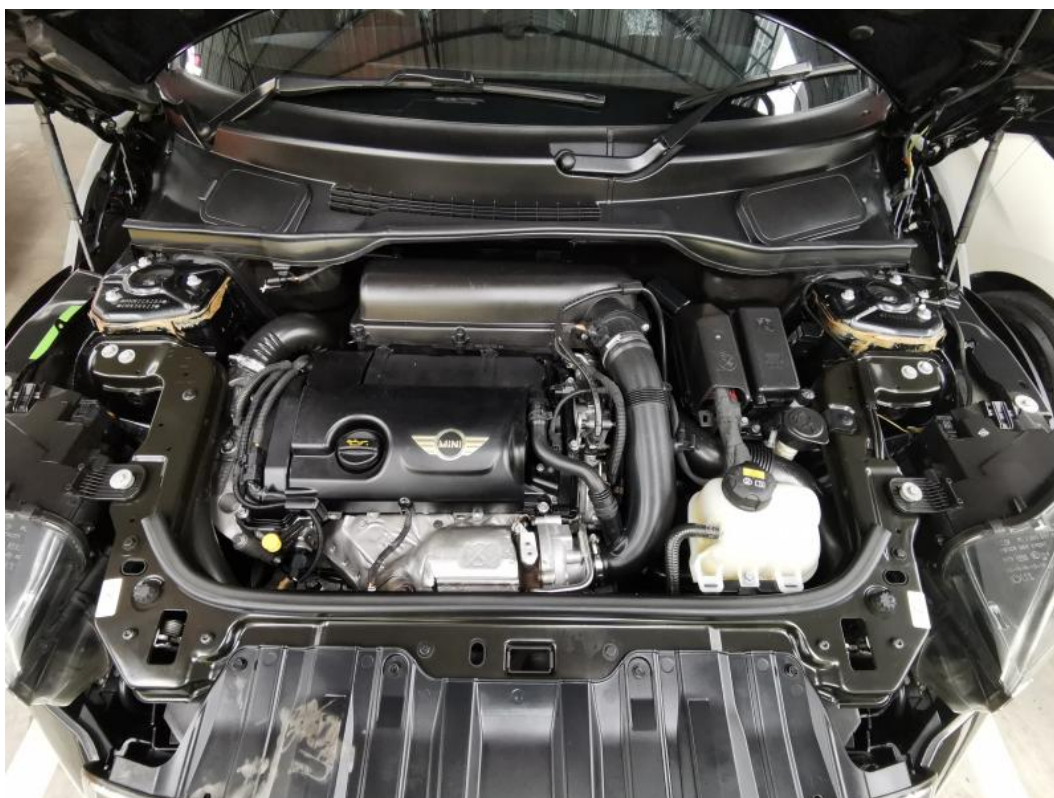
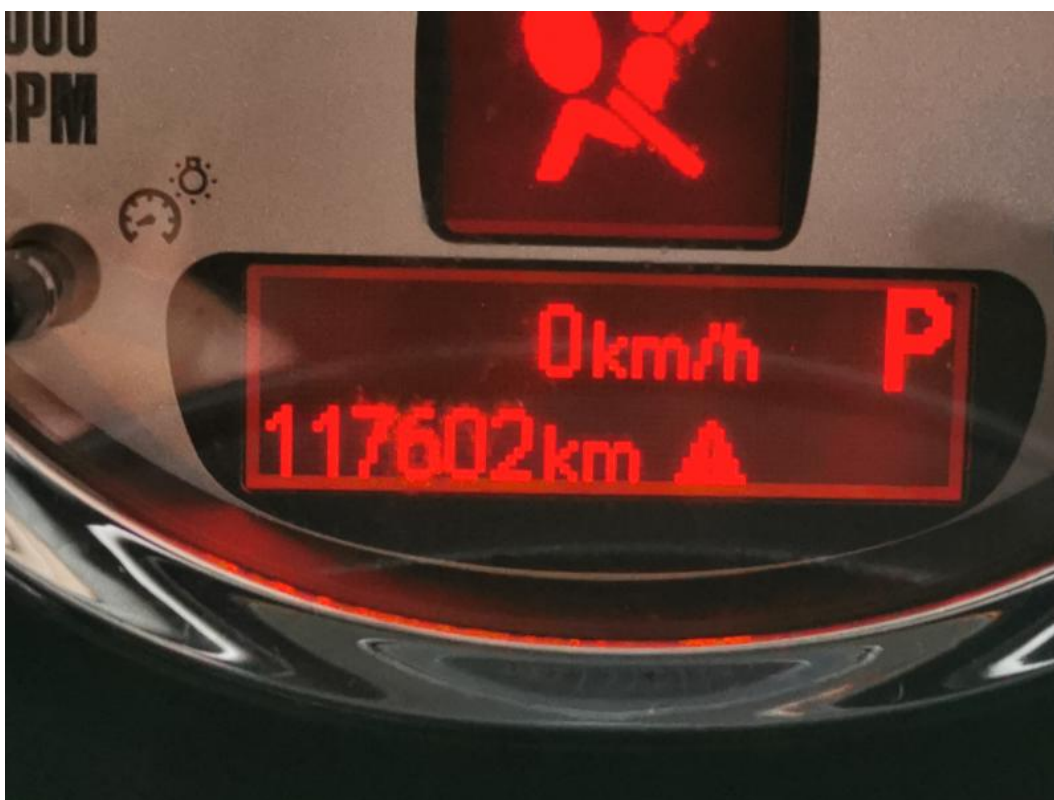
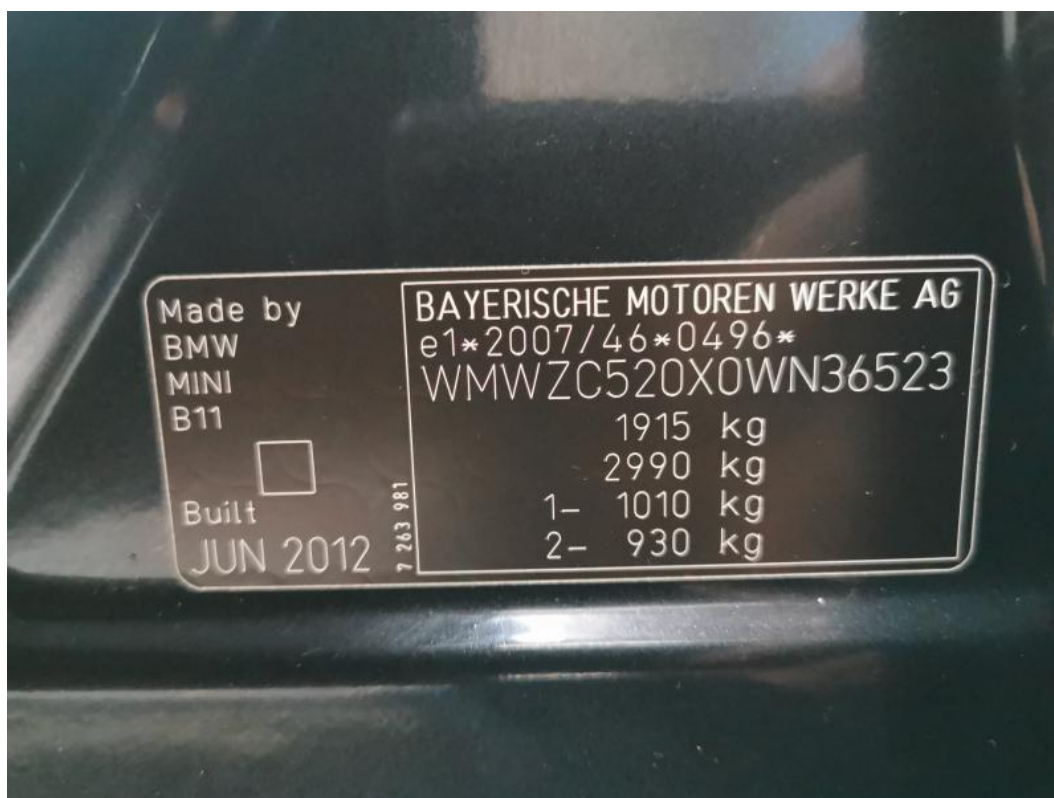
การวินิจฉัย CP 1

| System Name | State |
|---|---|
| CAS (Car Access System - CAS/FEM/BDC) | Find Fault Code 1 |

| DTC | Description | State | Query |
|---|---|---|---|
| A0B6 | CAS: Selector-Lever Interlock | Current | 🔍 |
