U-Car Grading Report

U-car Grading Report

รุ่น	NISSAN NAVARA 2.5		
สี	Black	หมายเลขทะเบียน (Plate number)	ชม4462
รุ่นปี	2013	เลขไมล์	113,656กม.
แบบ	เลขตัวถัง	MNTNCGD40Z0611502

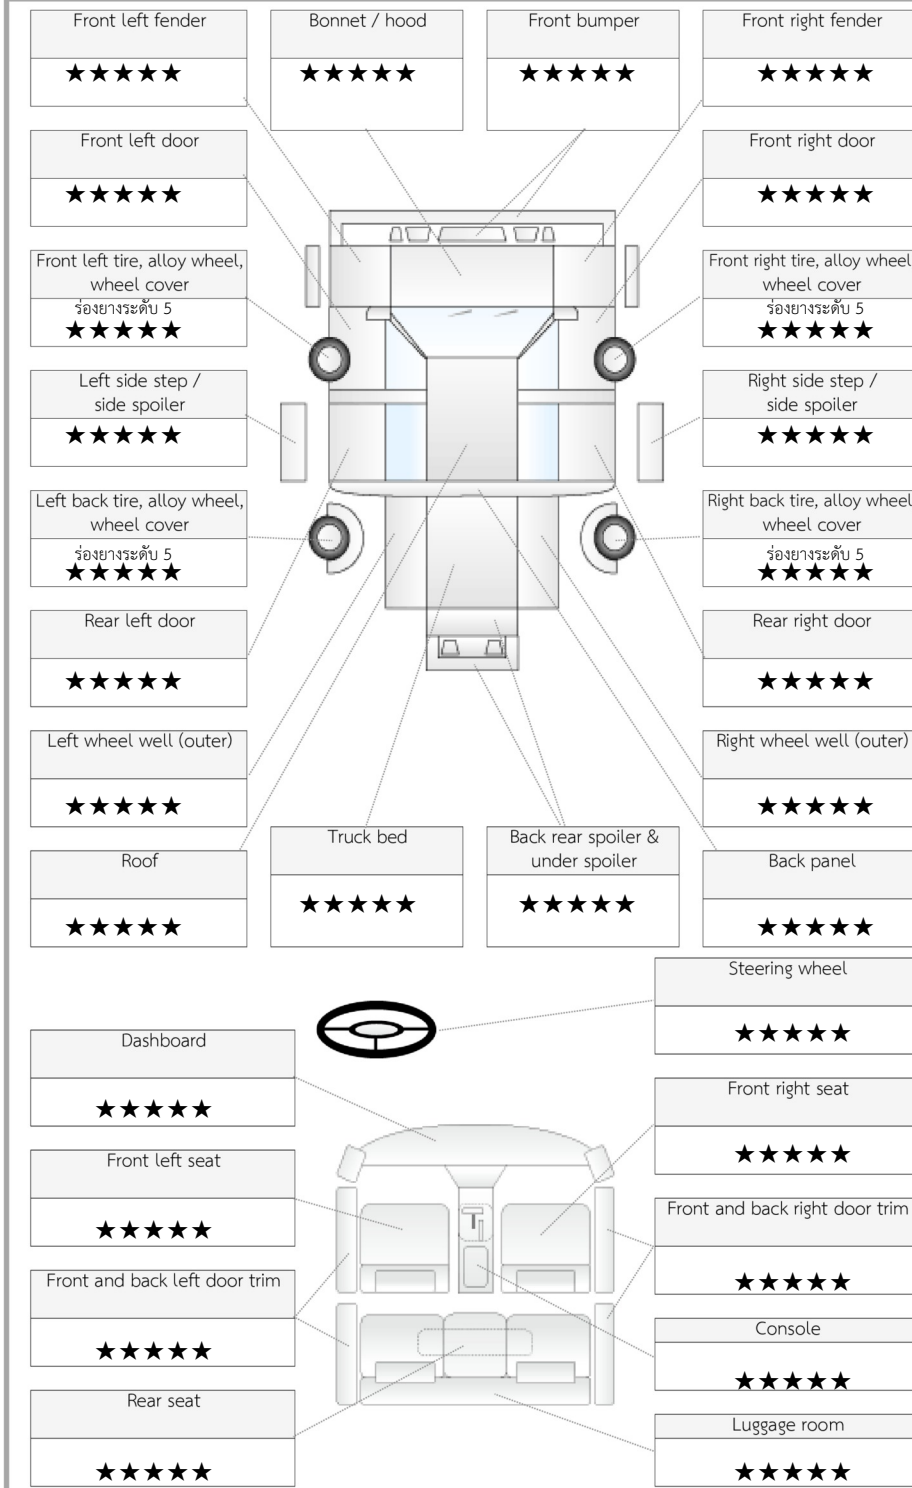
หมายเหตุเกี่ยวกับสภาพของรถยนต์

[บันทึก]
Roof Pillar ฟันสี มี
Right center panel ทำเครื่องหมายจากงานโลหะ มี
Left center panel ทำเครื่องหมายจากงานโลหะ มี

[หน้าต่าง]
กระจกหน้ารถ หินกระเด็น บางส่วน

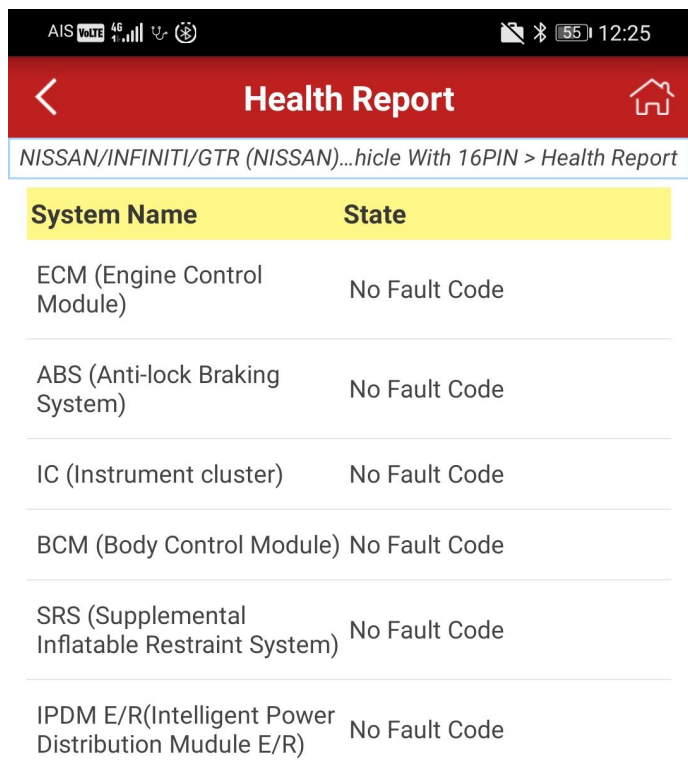
Health Report

System Name	State
ECM (Engine Control Module)	No Fault Code
ABS (Anti-lock Braking System)	No Fault Code
IC (Instrument cluster)	No Fault Code
BCM (Body Control Module)	No Fault Code
SRS (Supplemental Inflatable Restraint System)	No Fault Code
IPDM E/R(Intelligent Power Distribution Mudule E/R)	No Fault Code
