U-Car Grading Report

U-car Grading Report

รุ่น	HONDA ACCORD 2.0EL		
สี	White	หมายเลขทะเบียน (Plate number)	4กบ8397
รุ่นปี	2015	เลขไมล์	85,222กม.
แบบ	เลขตัวถัง	MRHCR1640FP100640

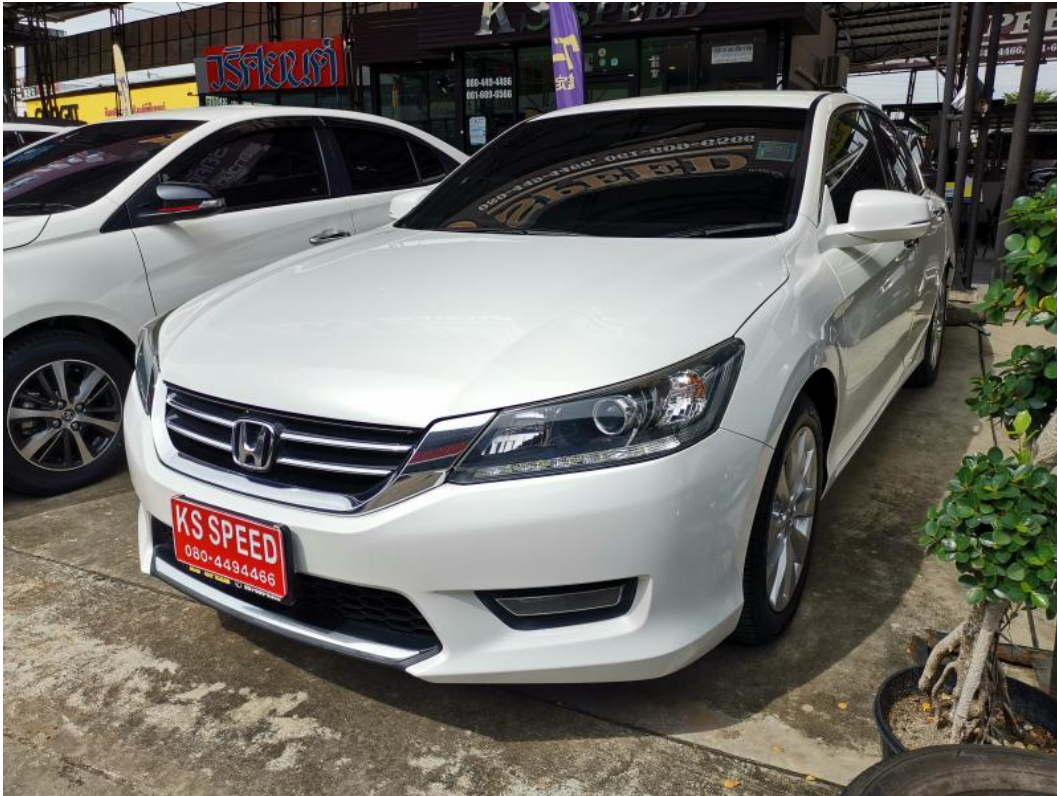
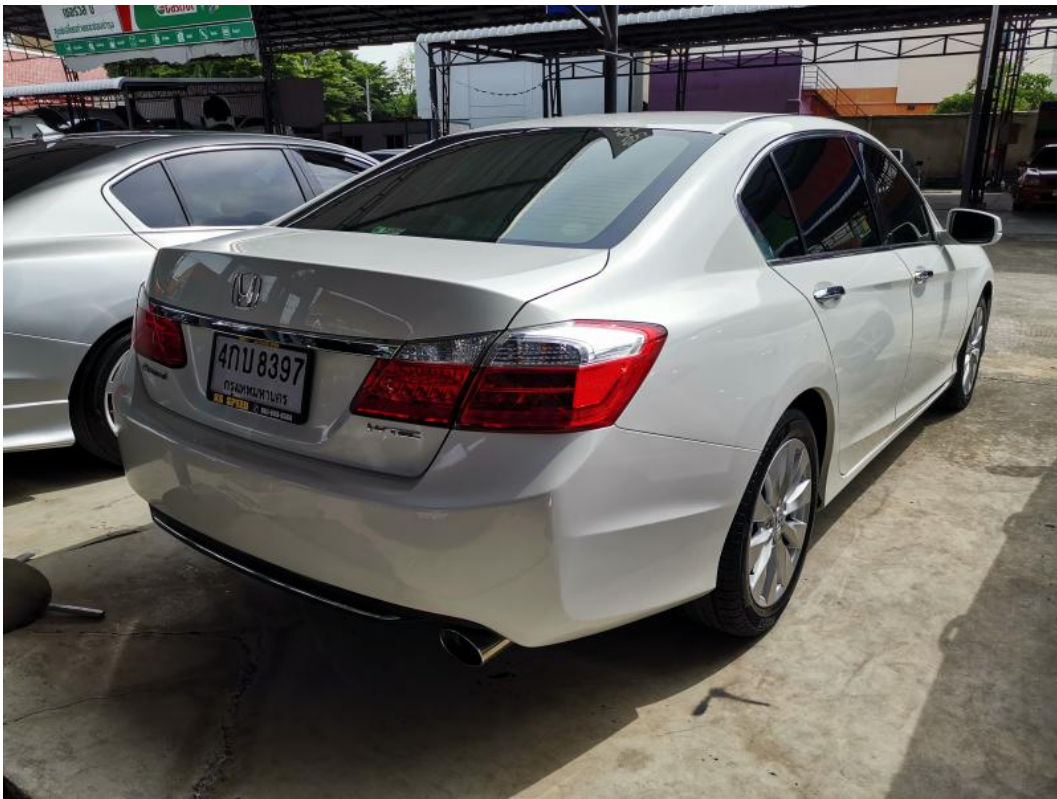
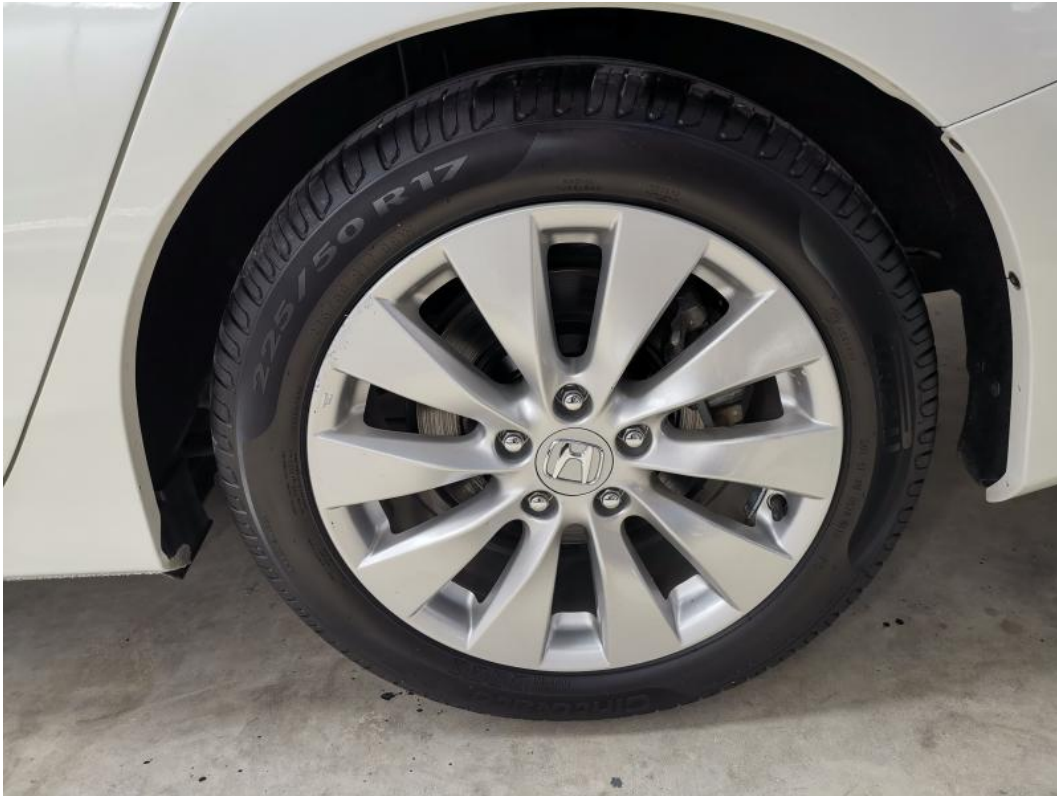
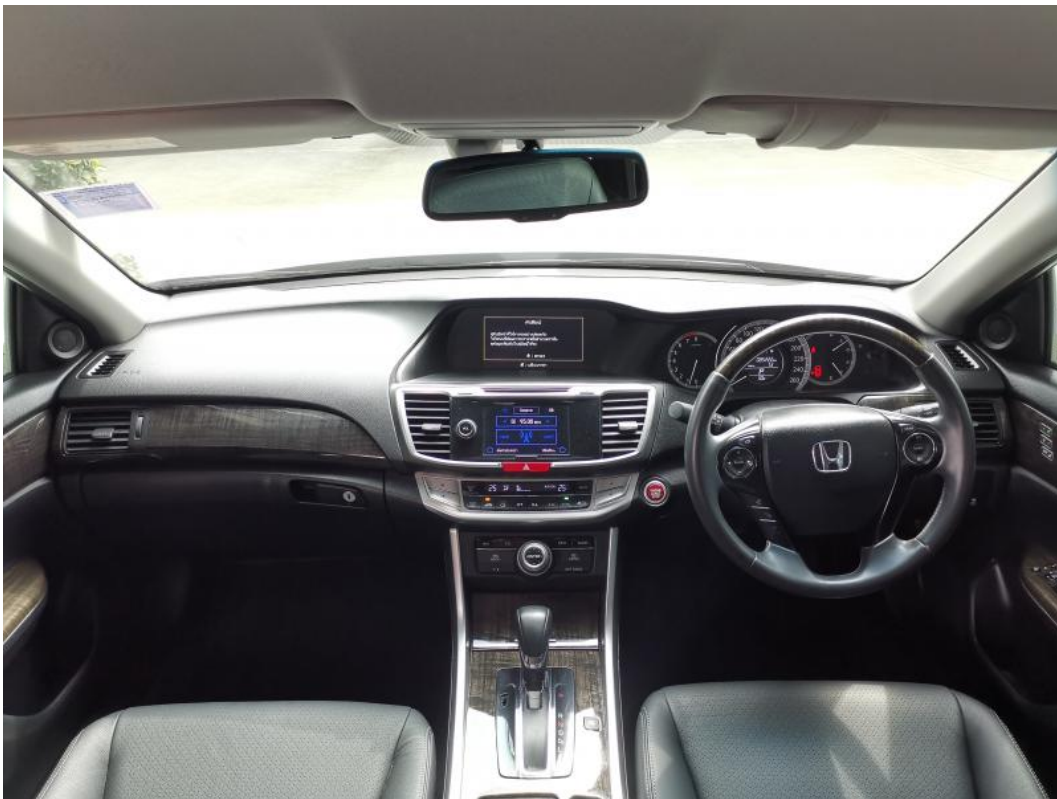
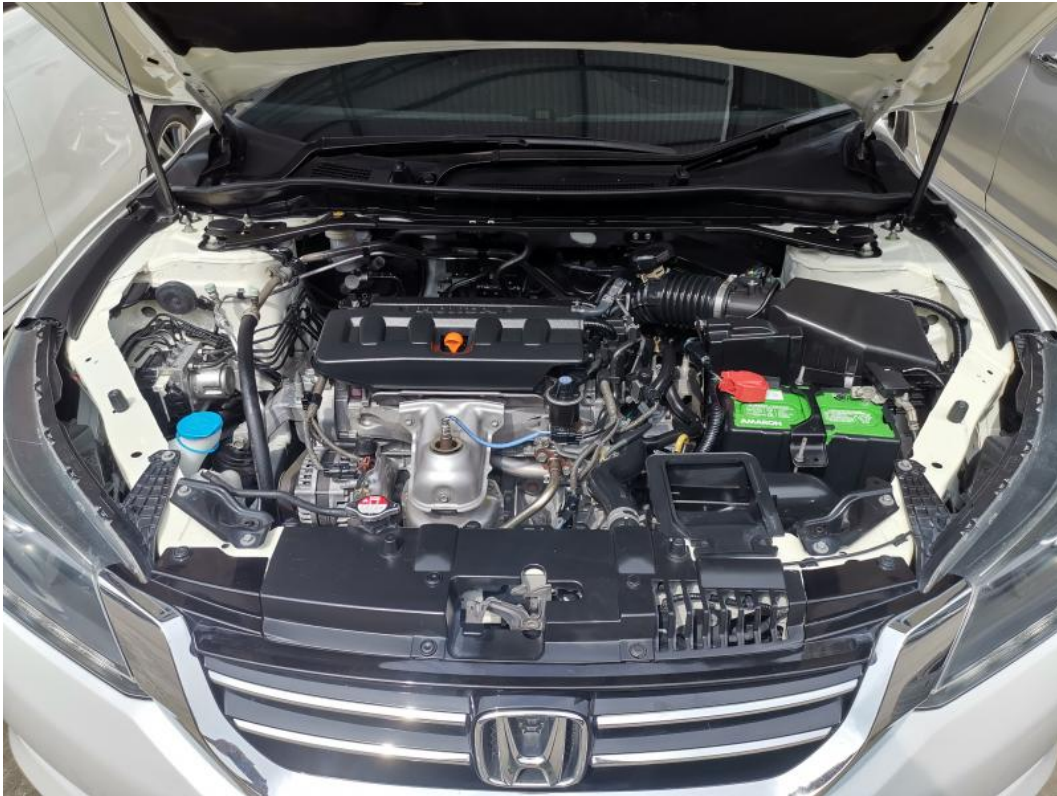
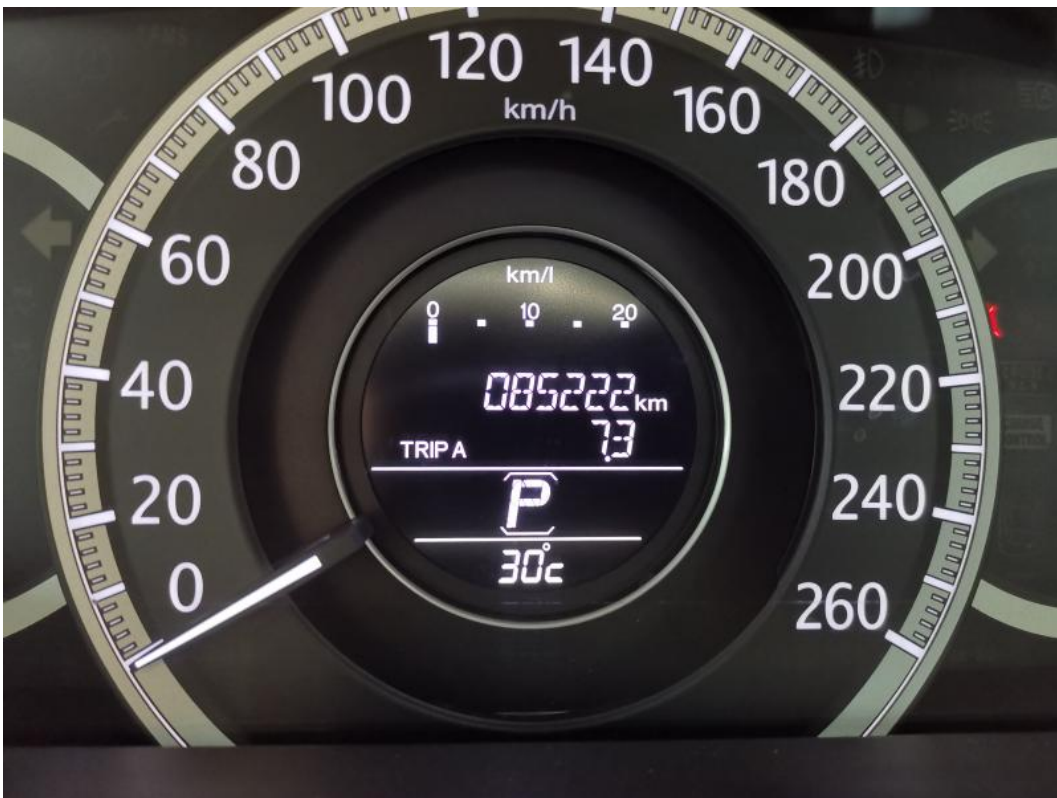
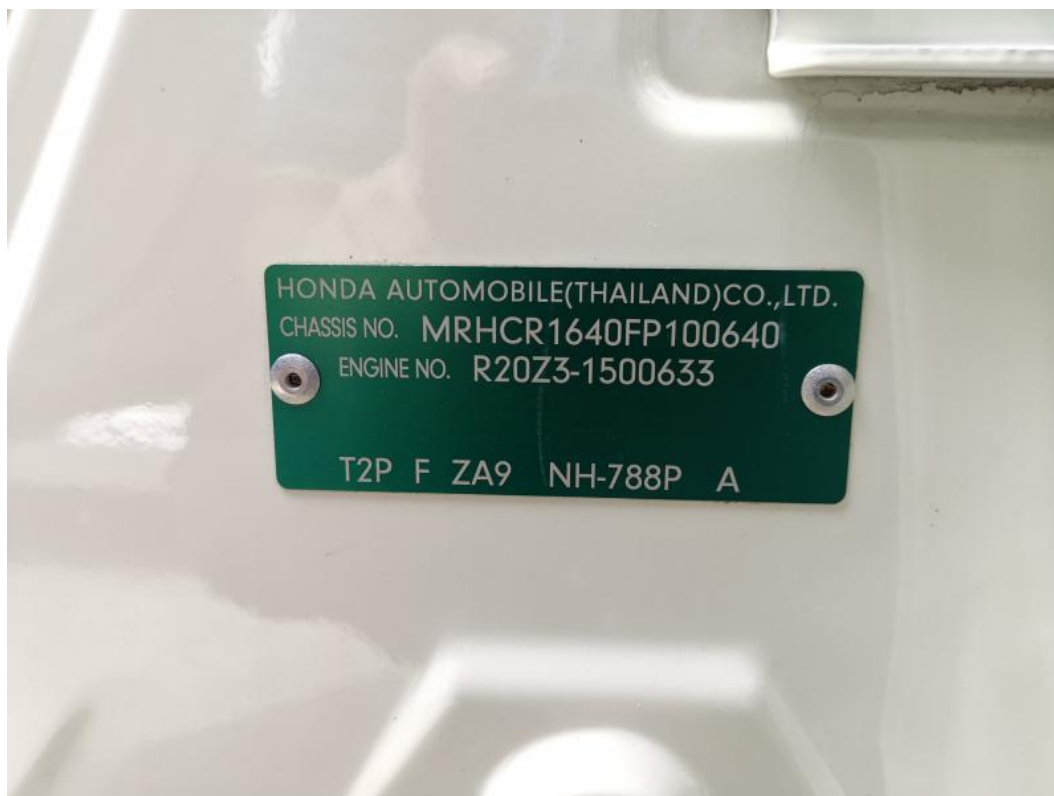
[หน้าต่าง]
กระจกหน้ารถ หินกระเด็น บางส่วน

[ภายใน]
การขับซี รอยย่น,รอยขีดข่วน มี
ตกแดงอื่นๆ รอยขีดข่วน บางส่วน
Headliner รอยย่น SS

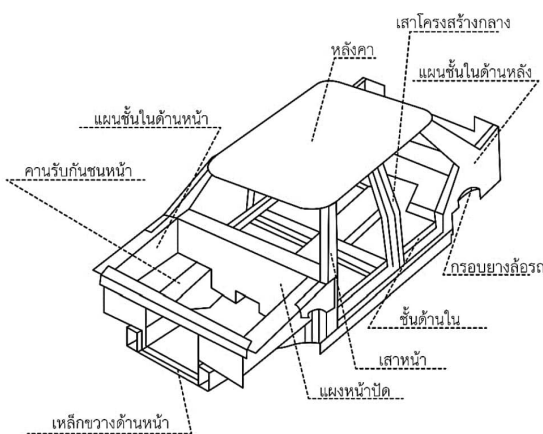
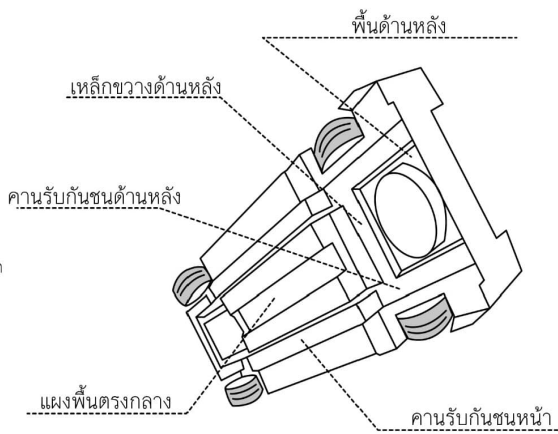
การวินิจฉัย CP 1

Mobile application interface showing diagnostic results for a Honda/Acura V47.50. The interface is split into two panels: 'Health Report' and 'Diagnostic Trouble Code'.

System Name	State
PGM-FI/Diesel(Engine System)	No Fault Code
AT(Automatic Transmission)	No Fault Code
ABS(Anti-Lock Braking System)	No Fault Code
SRS(Supplemental Inflatable Restraint System)	No Fault Code
EPS(Electric Power Steering)	Find Fault Code 1
Gauge System	No Fault Code
BCM(Body Electrical System)	Find Fault Code 1
Air Conditioning System	Find Fault Code 1
Honda Smart Key System	No Fault Code

DTC	Description	State	Query
85-01	Problem In VSA System	Current	🔍
