# U-Car Grading Report

| รุ่น | TOYOTA FORTUNER 2.8 | | |

| วันที่ตรวจสอบ | 2021/8/17 |

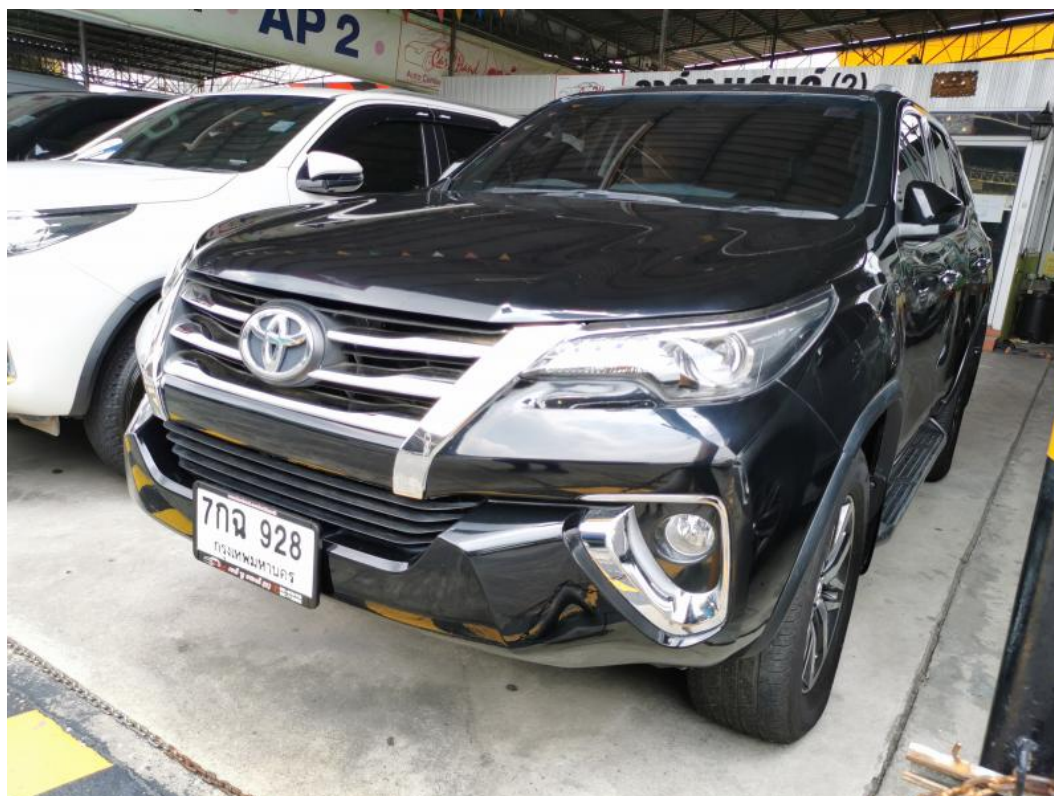
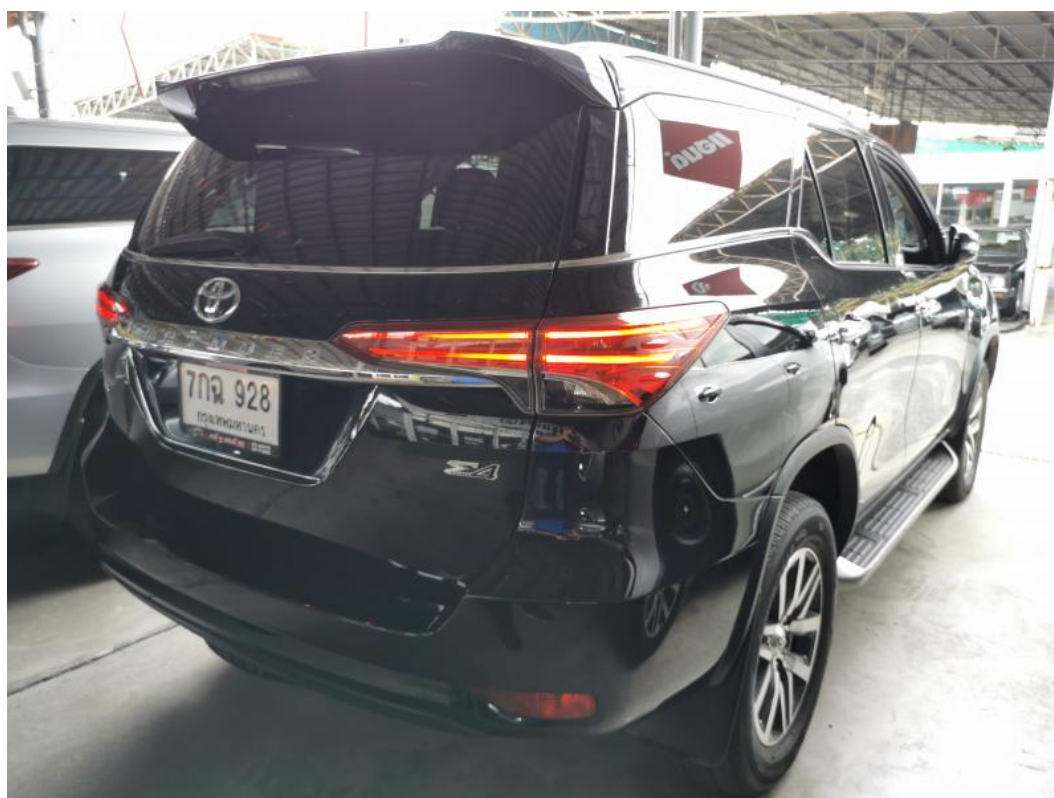
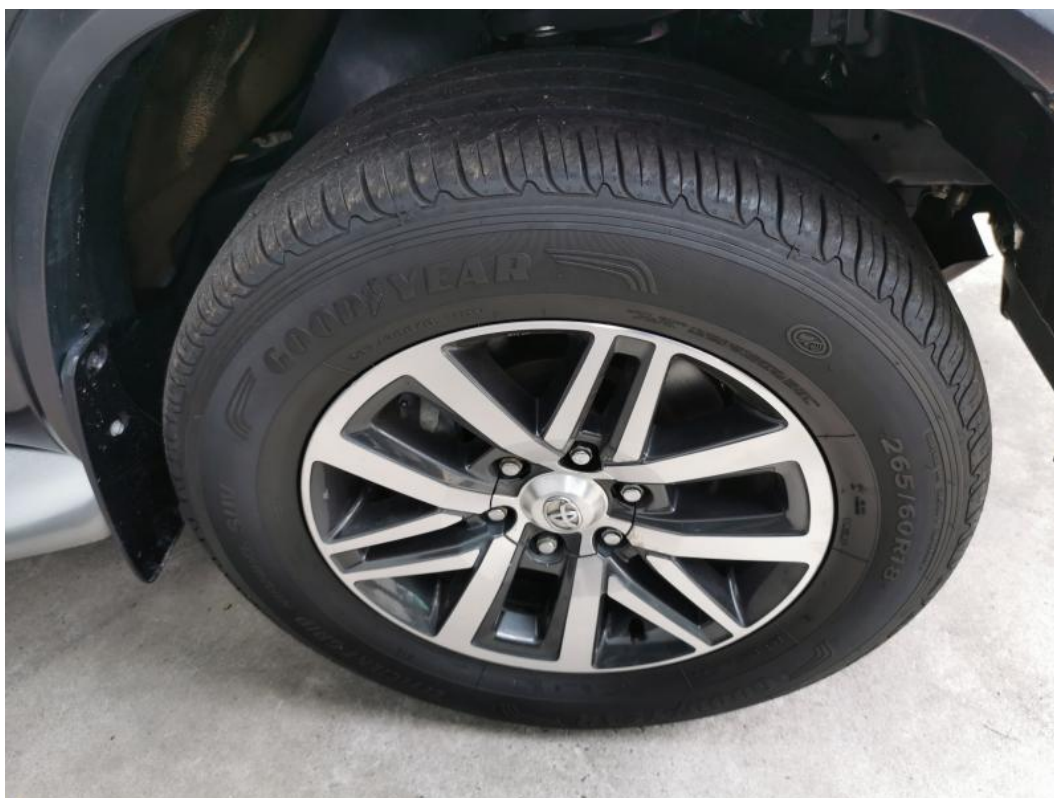
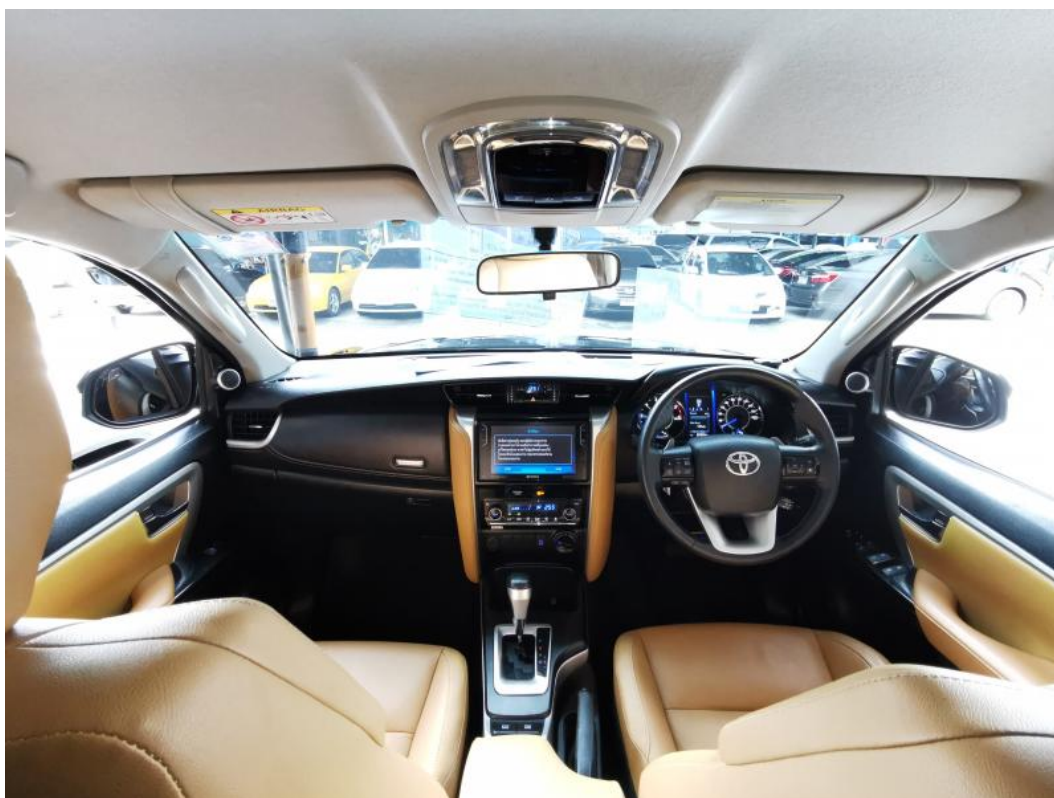
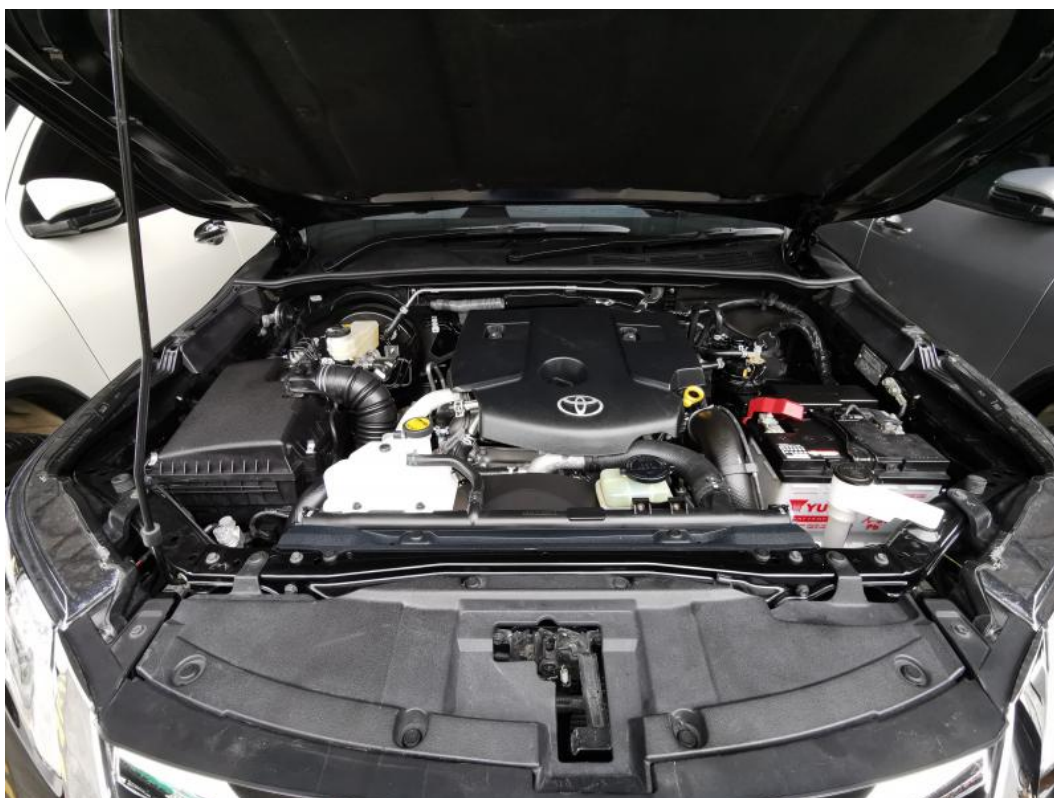
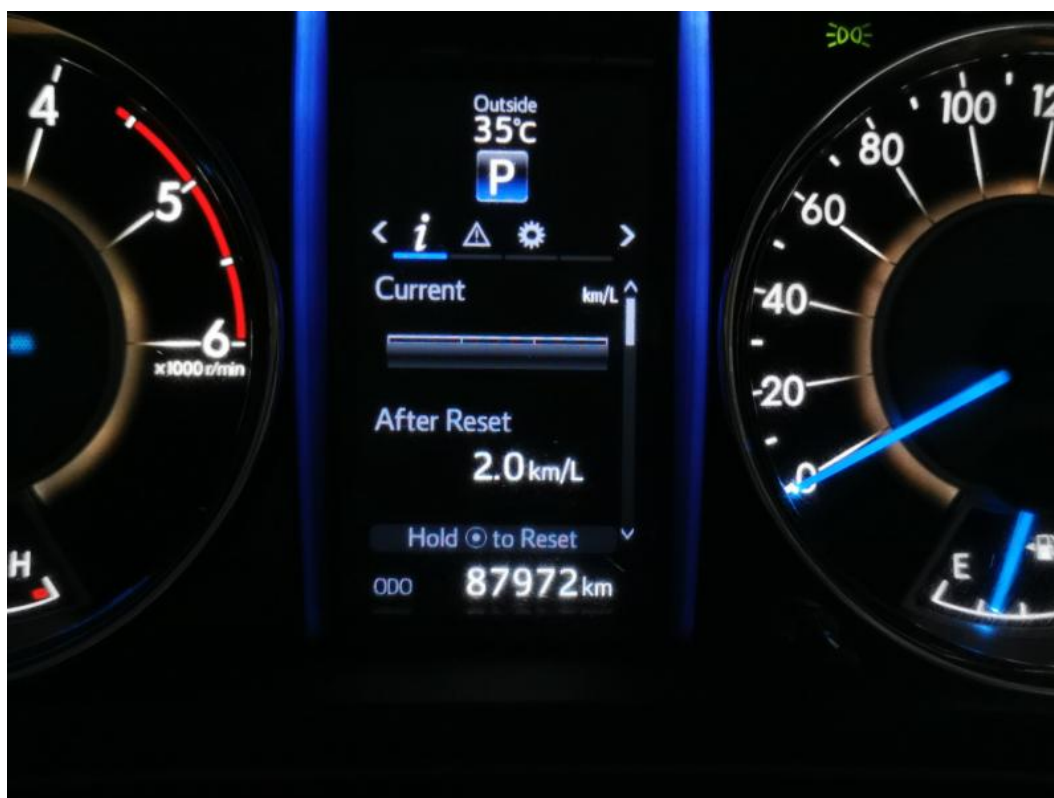
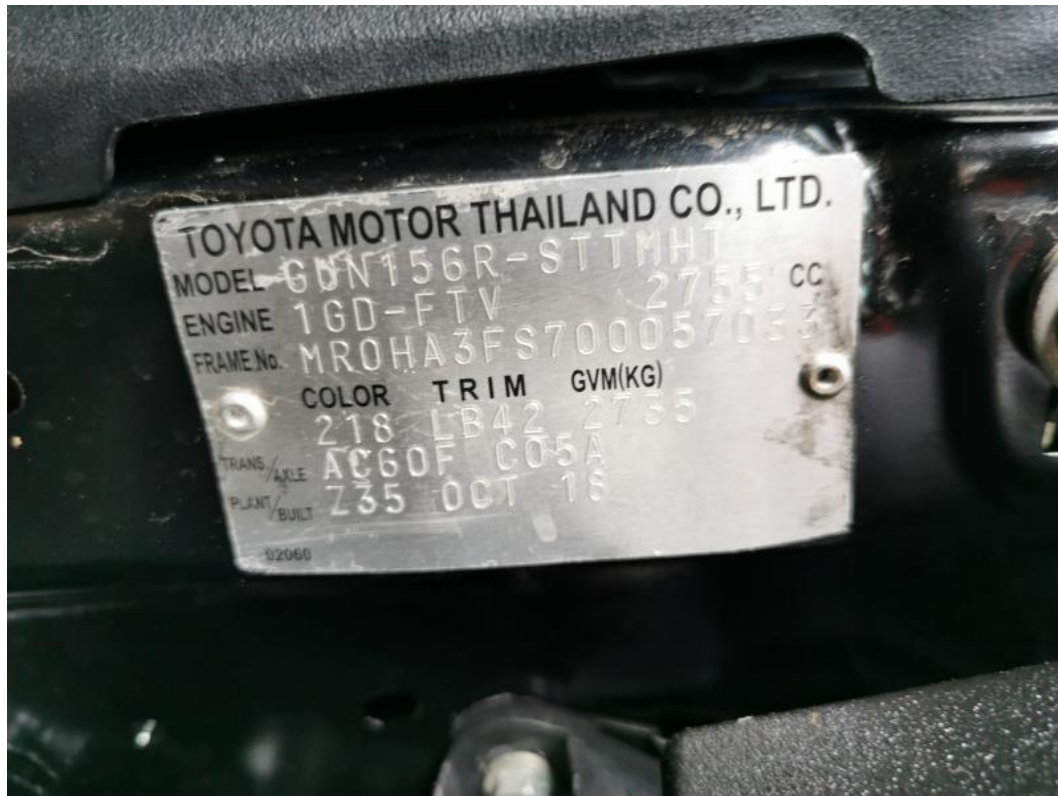
Left Bonnet Inner Panel ความเสียหาย  
Front Side Member(Left Side) ความเสียหาย

Radiator core support เปลี่ยน มี

การขับที่ รอยย่น,รอยขีดข่วน มี

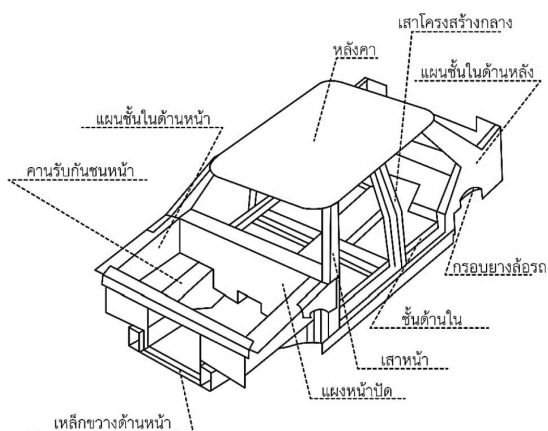
การวินิจฉัย CP 1

< Health Report <

TOYOTA/LEXUS V49.43 > 16PIN...D-FTV > 2017.08- > w/ Smart Key

| System Name | State |
| Engine | No Fault Code |
| Cruise Control | No Fault Code |
| ABS/VSC/TRC(TRAC) | No Fault Code |
| SRS Airbag | No Fault Code |
| Air Conditioner | No Fault Code |
| Four Wheel Drive | No Fault Code |
| Combination Meter | No Fault Code |
| HL AutoLeveling | No Fault Code |
| Entry&Start | No Fault Code |

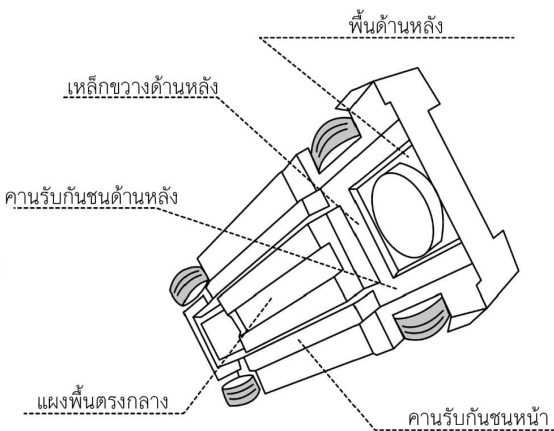
การวินิจฉัย CP 2

< Health Report <

TOYOTA/LEXUS V49.43 > 16PIN...D-FTV > 2017.08- > w/ Smart Key

| System Name | State |
| ABS/VSC/TRC(TRAC) | No Fault Code |
| SRS Airbag | No Fault Code |
| Air Conditioner | No Fault Code |
| Four Wheel Drive | No Fault Code |
| Combination Meter | No Fault Code |
| HL AutoLeveling | No Fault Code |
| Entry&Start | No Fault Code |
| Power Source Control | No Fault Code |
| Starting Control | No Fault Code |
