# U-Car Grading Report

หนังสือรับรอง โดย GOO INSPECTION

| รุ่น | NISSAN SYLPHY 1.6CNG | | |
| รุ่นปี | 2013 | เลขไมล์ | 101,962กม. |

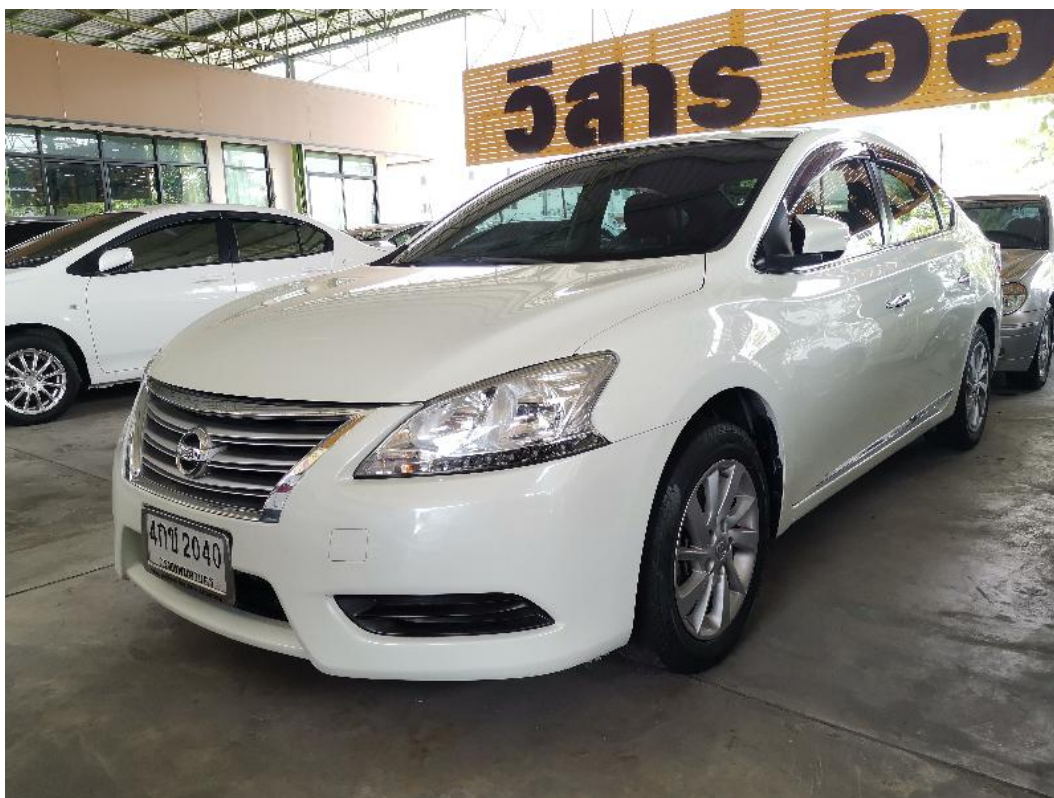
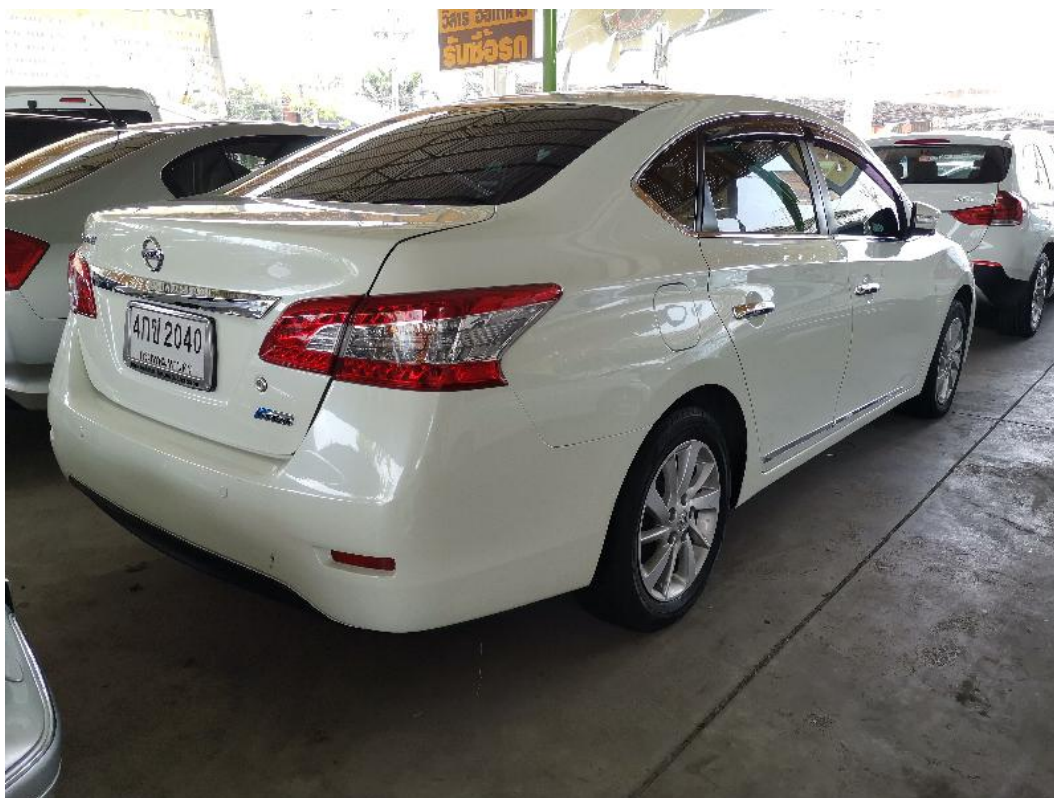
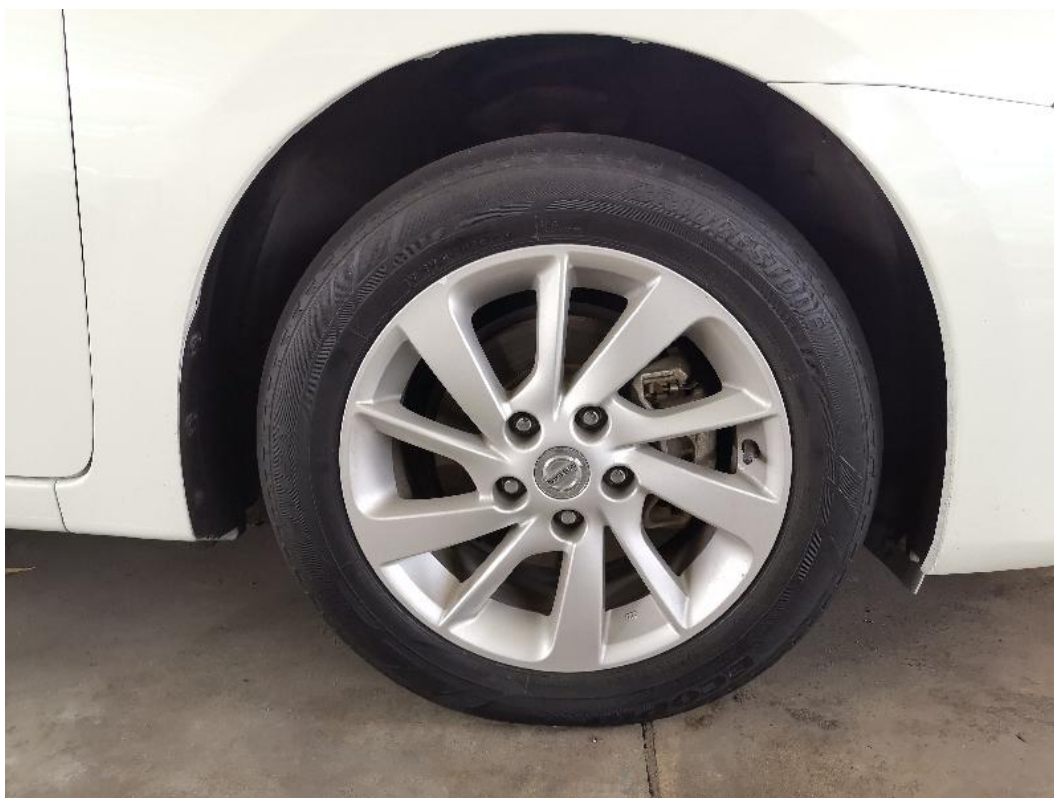
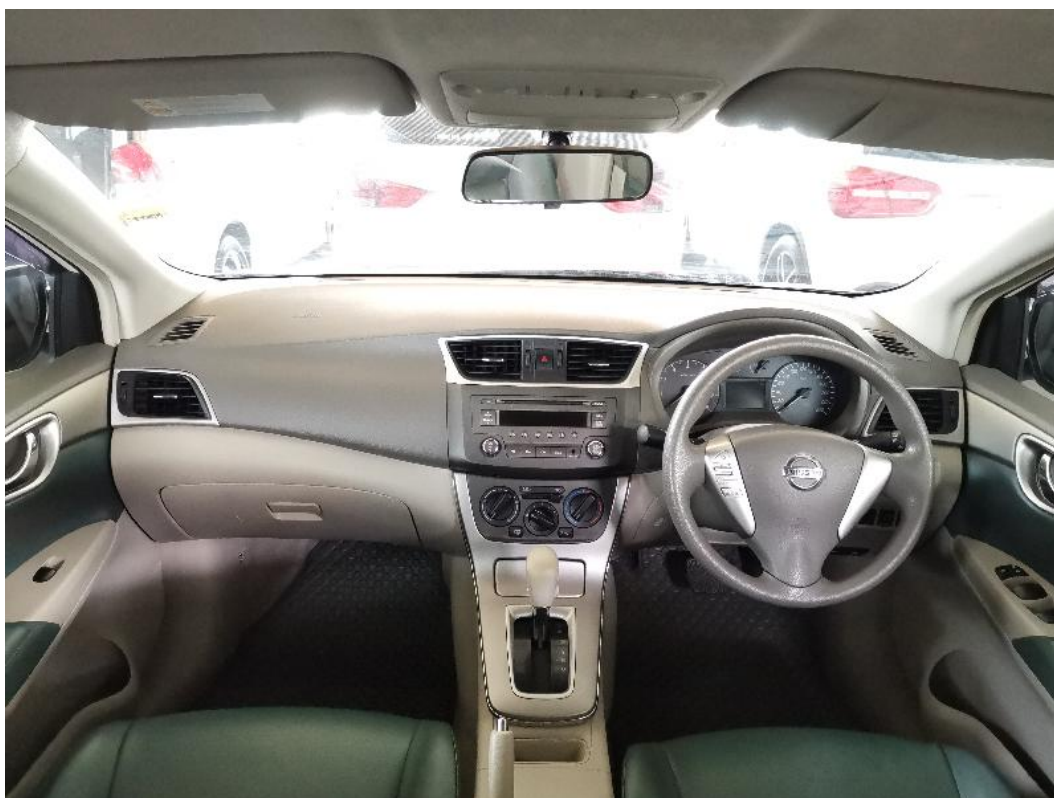
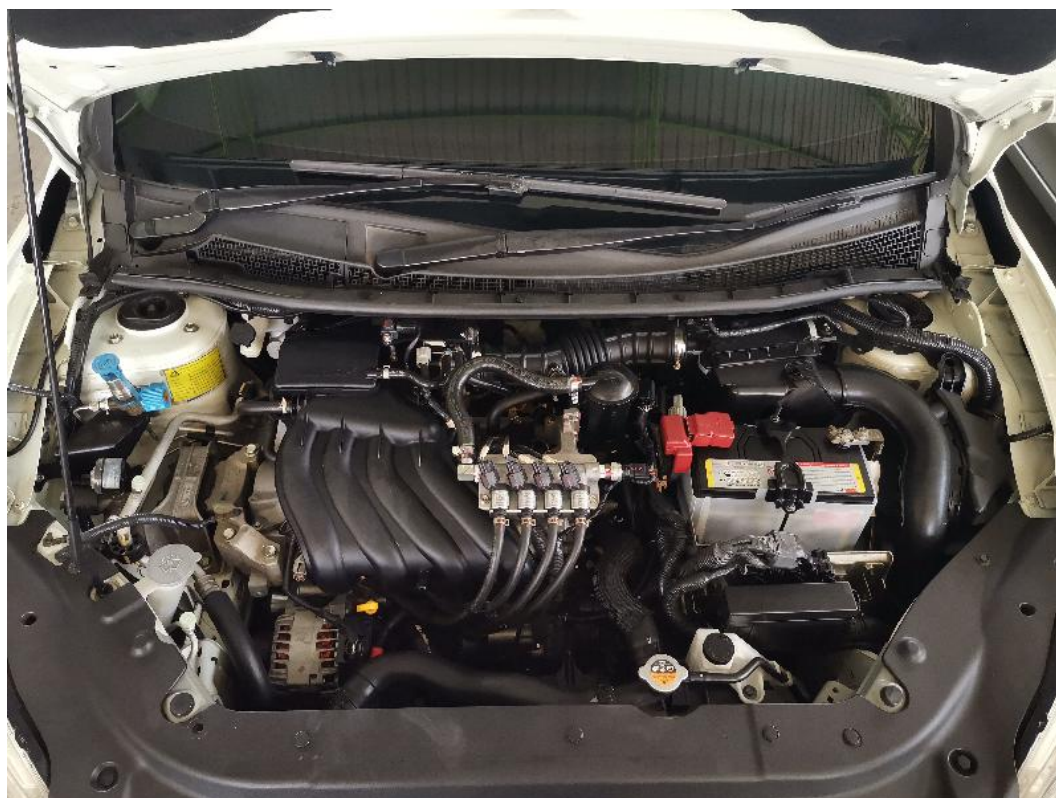
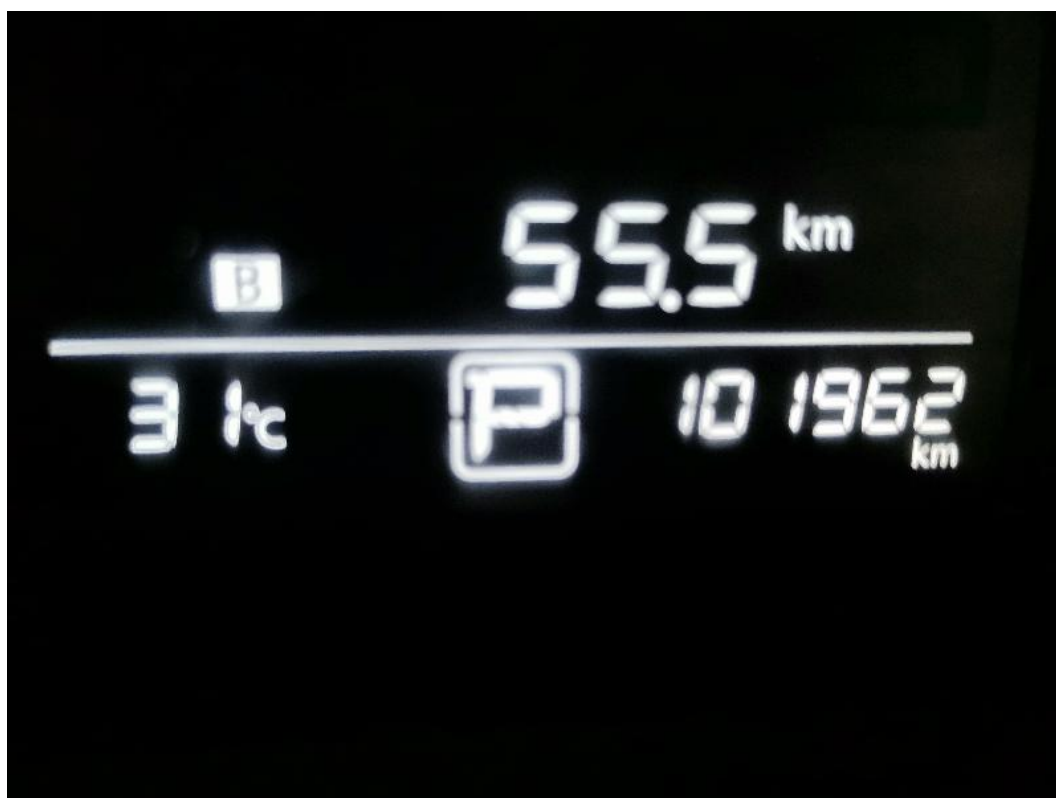
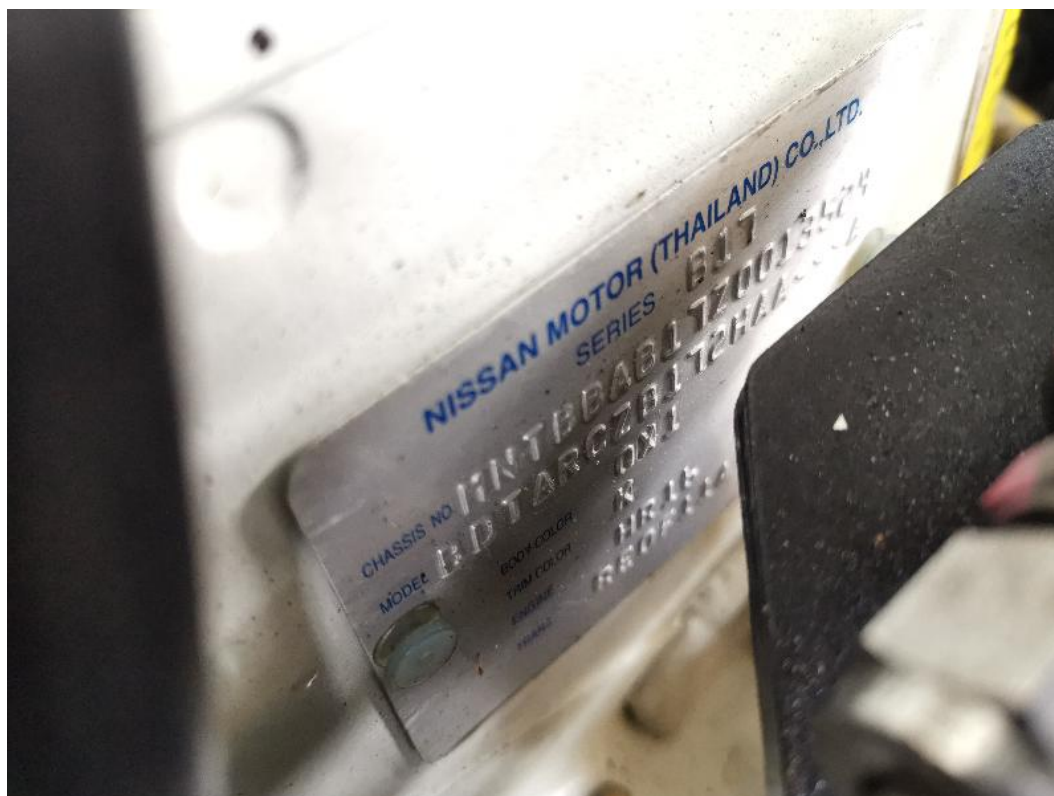
[บันทึก]  
กระจกข้างขวา ไฟมัลติฟังก์ชัน บางส่วน

[เบา]  
Left head light หมอก ชูนมัว บางส่วน  
Right head light หมอก ชูนมัว บางส่วน

[ภายใน]  
Headliner คราบ M

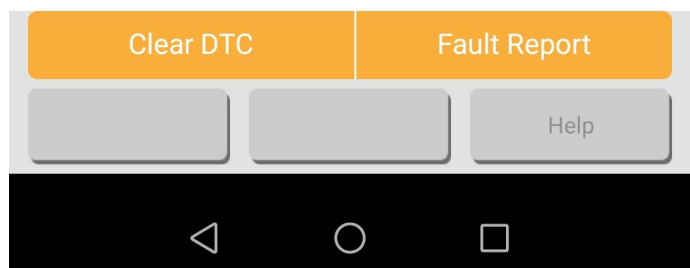
| System Name | State |
| ECM (Engine Control Module) | No Fault Code |
| ABS (Anti-lock Braking System) | No Fault Code |
| IC (Instrument cluster) | No Fault Code |
| BCM (Body Control Module) | No Fault Code |
| SRS (Supplemental Inflatable Restraint System) | No Fault Code |
| TCM (Transmission Control Module) | No Fault Code |
| EPS (Electronic Power Steering) | No Fault Code |
| IPDM E/R(Intelligent Power Distribution Mudule E/R) | No Fault Code |
