U-Car Grading Report

รายงานผลการตรวจเช็คสภาพรถยนต์
ภายใต้การดูแลของสมาคมการประเมินสภาพรถยนต์ประเทศไทย

รุ่น	HONDA CRV 2.0S		
สี	White	หมายเลขทะเบียน (Plate number)	ฉส5198
รุ่นปี	2009	เลขไมล์	47,925กม.
แบบ	เลขตัวถัง	MRHRE18409P101008

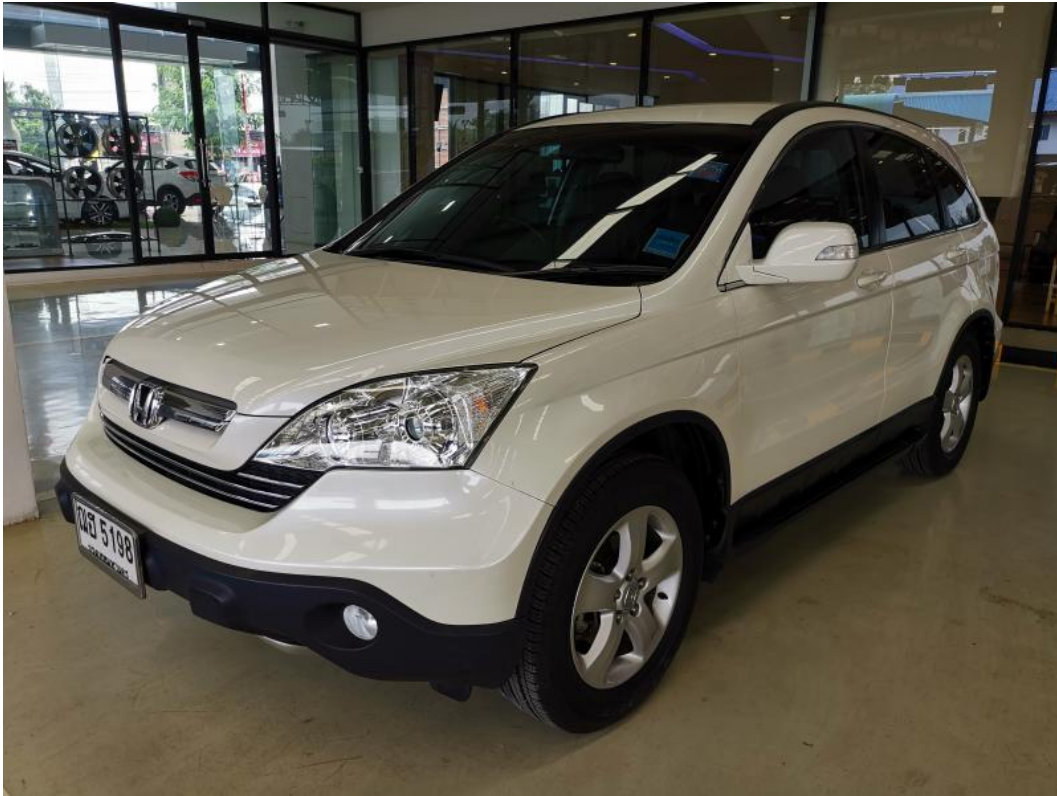
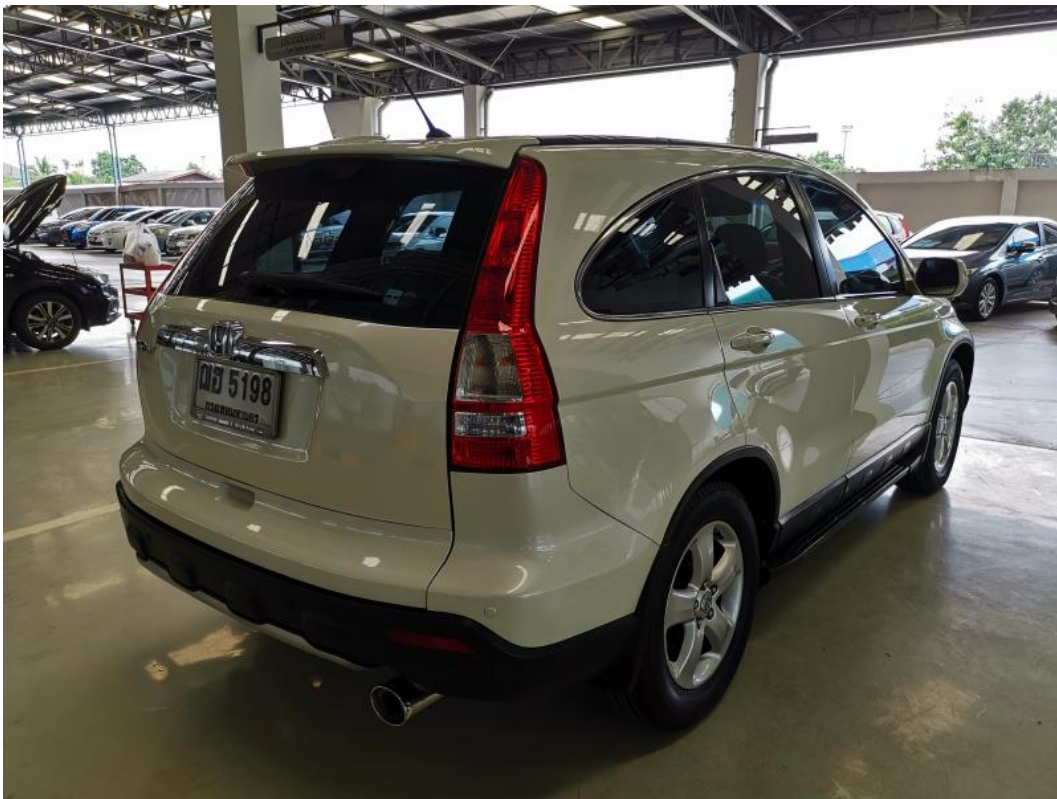
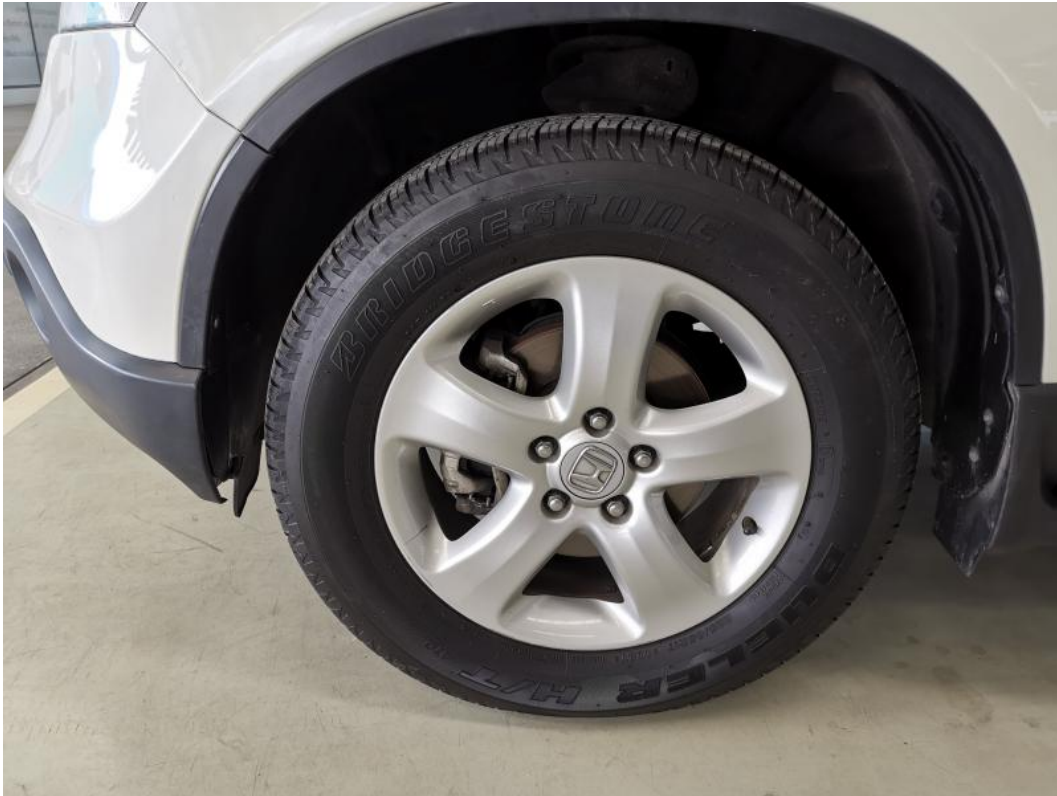
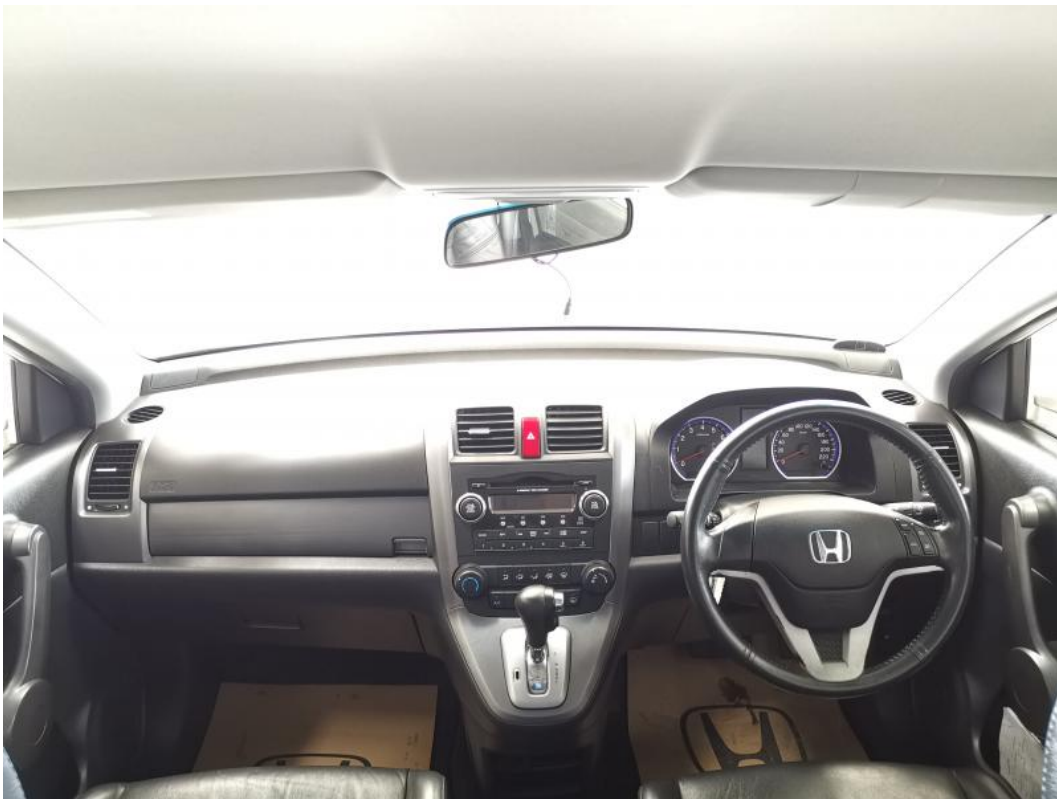
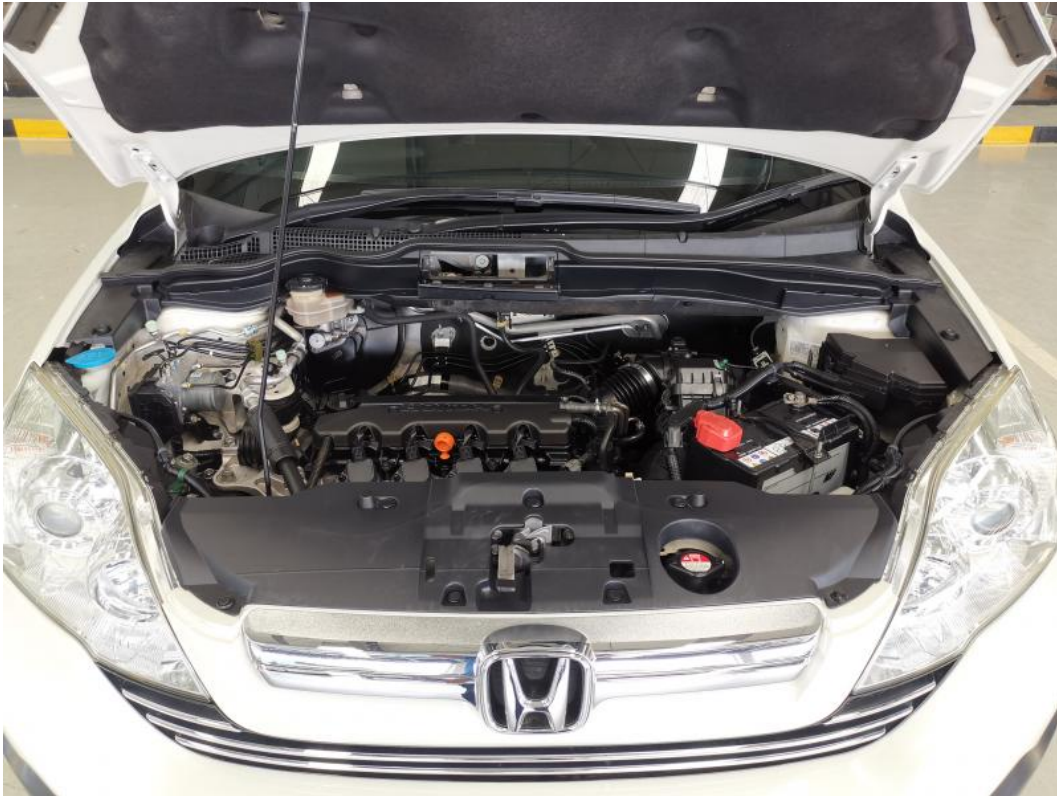
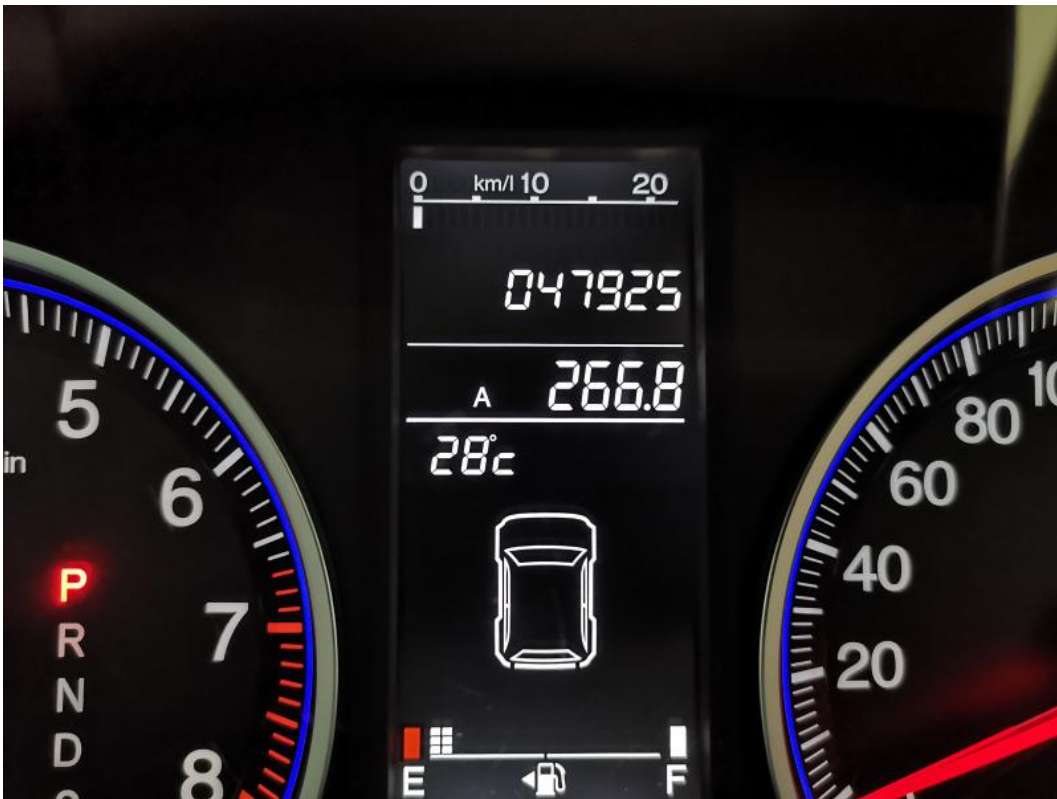
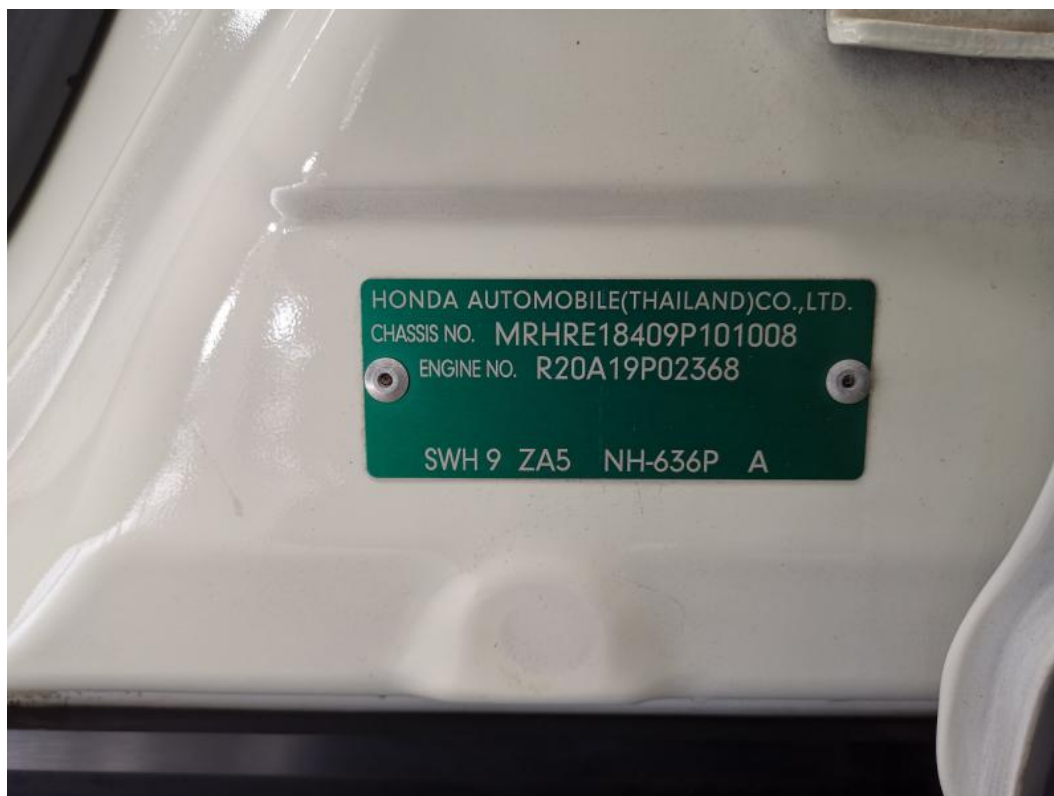
[สถานที่บริการซ่อม]
Rear Floor/Trunk Floor ความเสียหาย

[บันทึก]
Rear Side Member(Right Side) ความเสียหายเล็กน้อย มี
Rear end panel ฟันสี มี
Rear Floor/Trunk Floor ฟันสี มี

[หน้าต่าง]
กระจกหน้ารถ หินกระเด็น บางส่วน

[ภายใน]
การขัดสี รอยย่น,รอยขีดข่วน มี
ตกแต่งอื่นๆ รอยขีดข่วน บางส่วน
Headliner รอยย่น SS

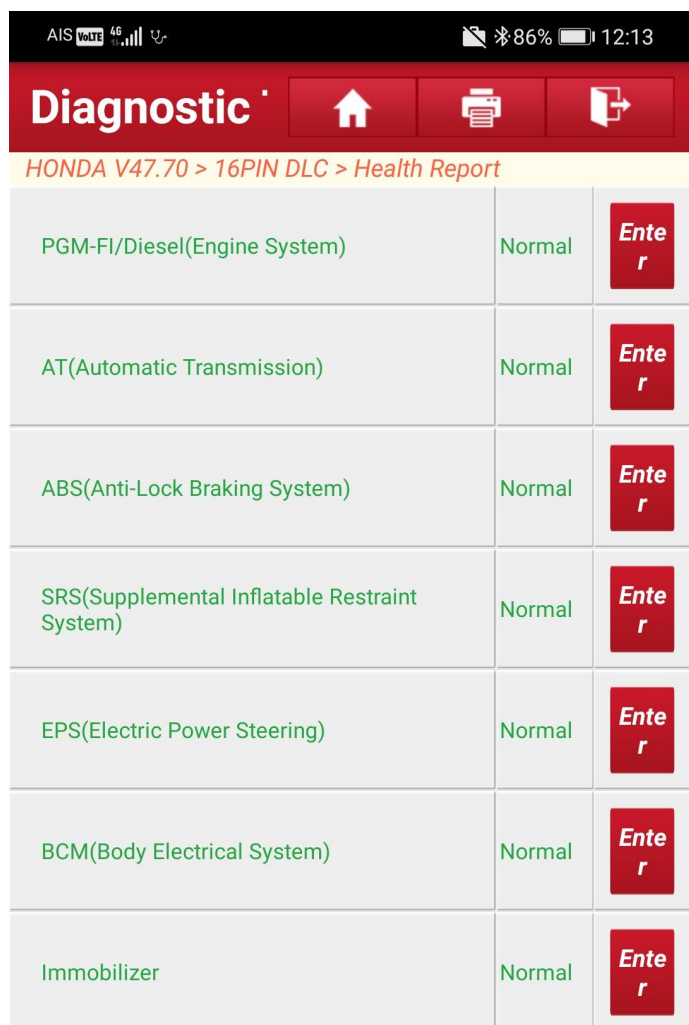
การวินิจฉัย CP 2

HONDA V47.70 > 16PIN DLC > Health Report

PGM-FI/Diesel(Engine System)	Normal	Enter
AT(Automatic Transmission)	Normal	Enter
ABS(Anti-Lock Braking System)	Normal	Enter
SRS(Supplemental Inflatable Restraint System)	Normal	Enter
EPS(Electric Power Steering)	Normal	Enter
BCM(Body Electrical System)	Normal	Enter
Immobilizer	Normal	Enter
