# U-Car Grading Report

| รุ่น | MAZDA MAZDA3 1.6 | | |
| รุ่นปี | 2012 | เลขไมล์ | 107,563กม. |

| วันที่ตรวจสอบ | 2021/9/30 |

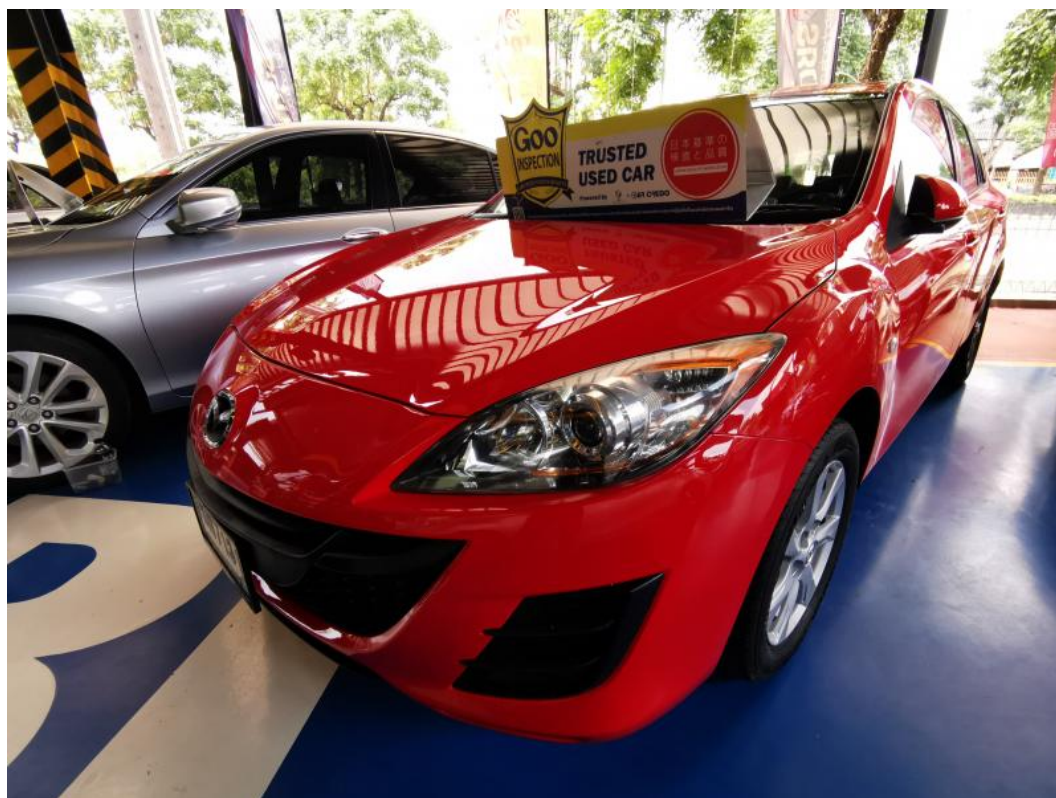
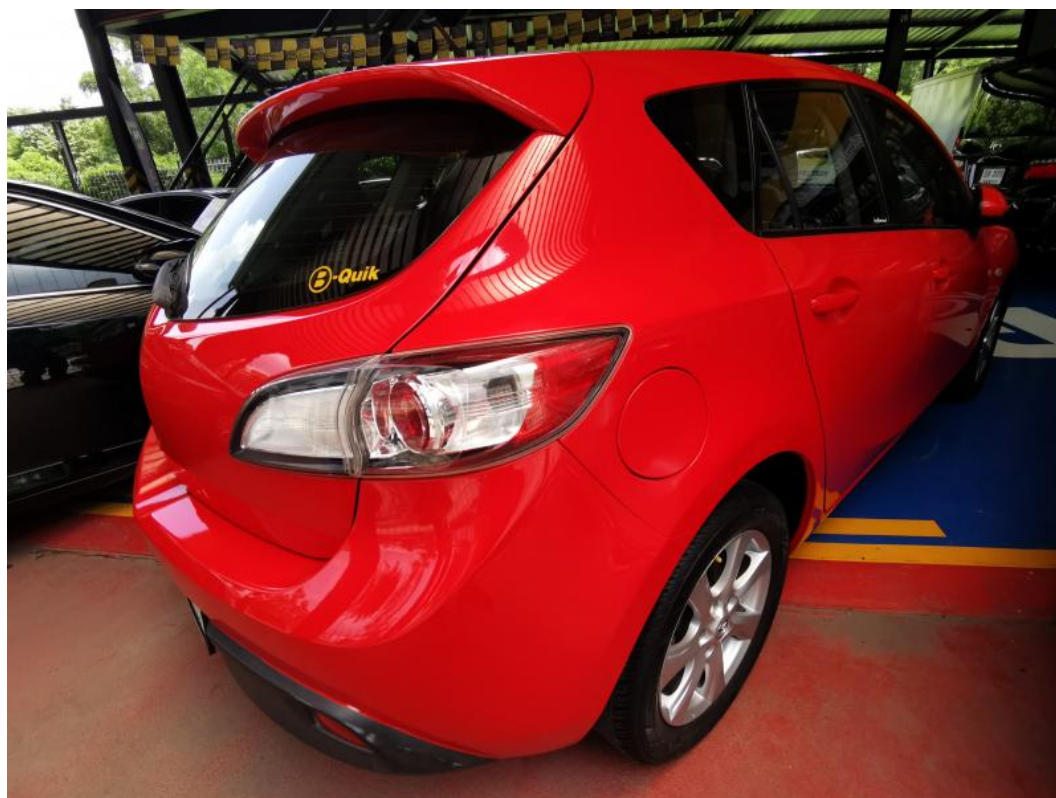
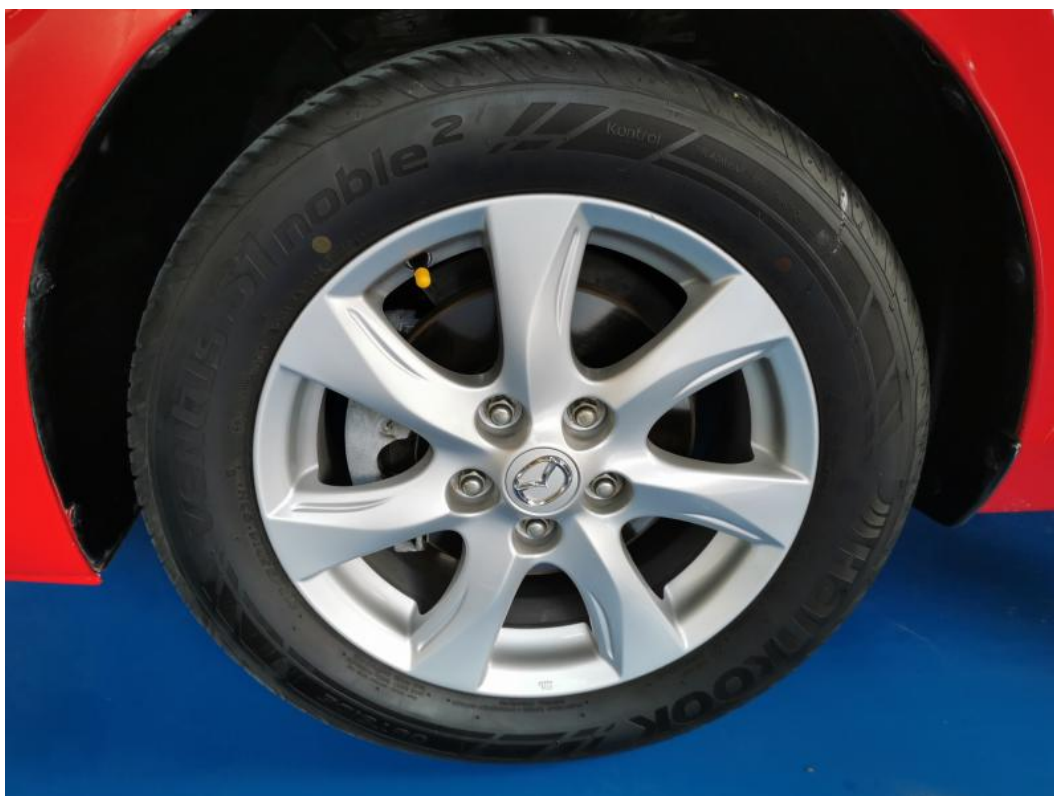
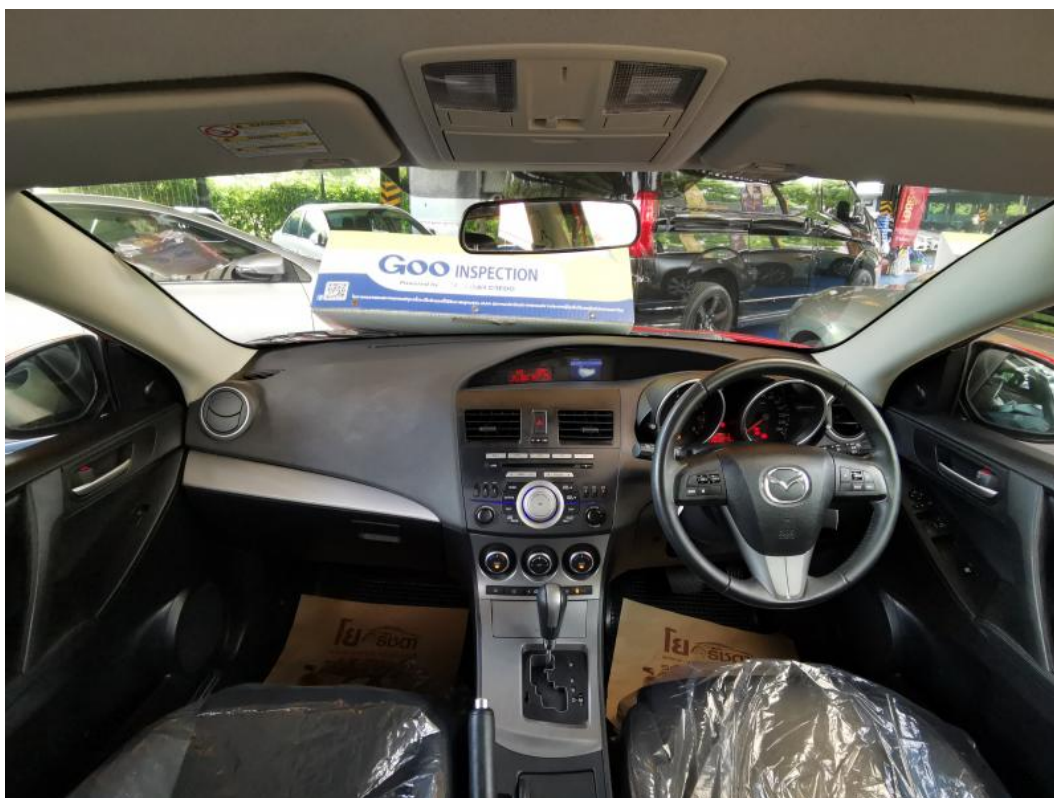
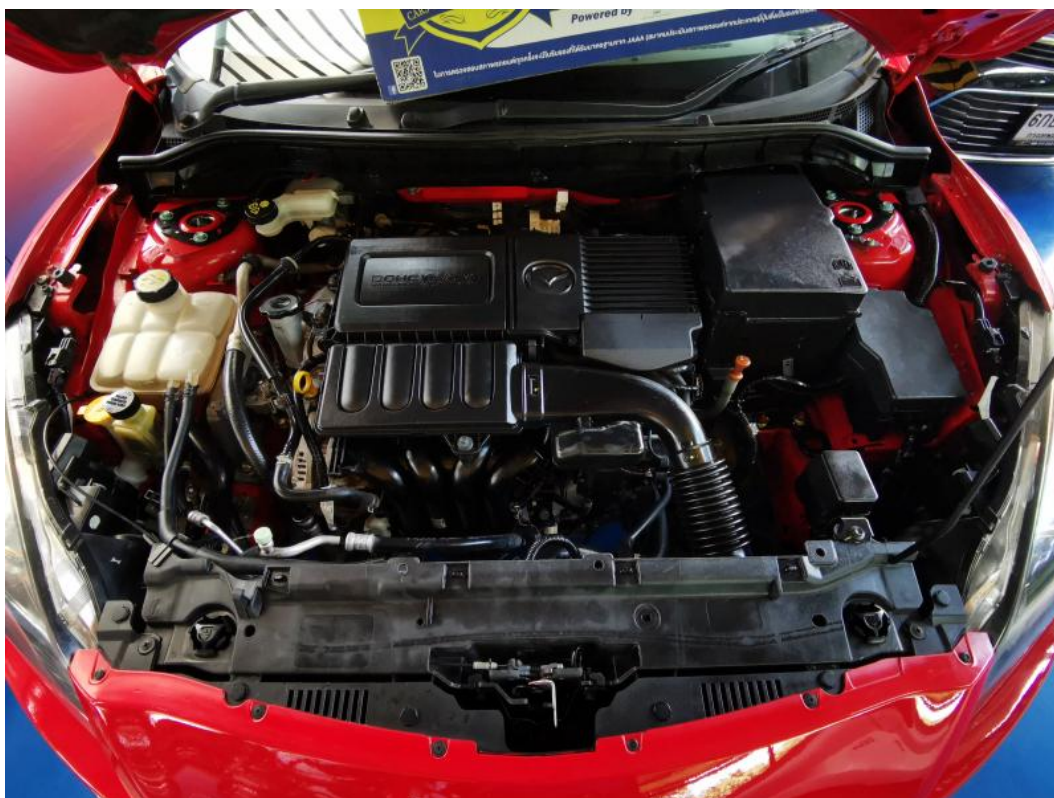
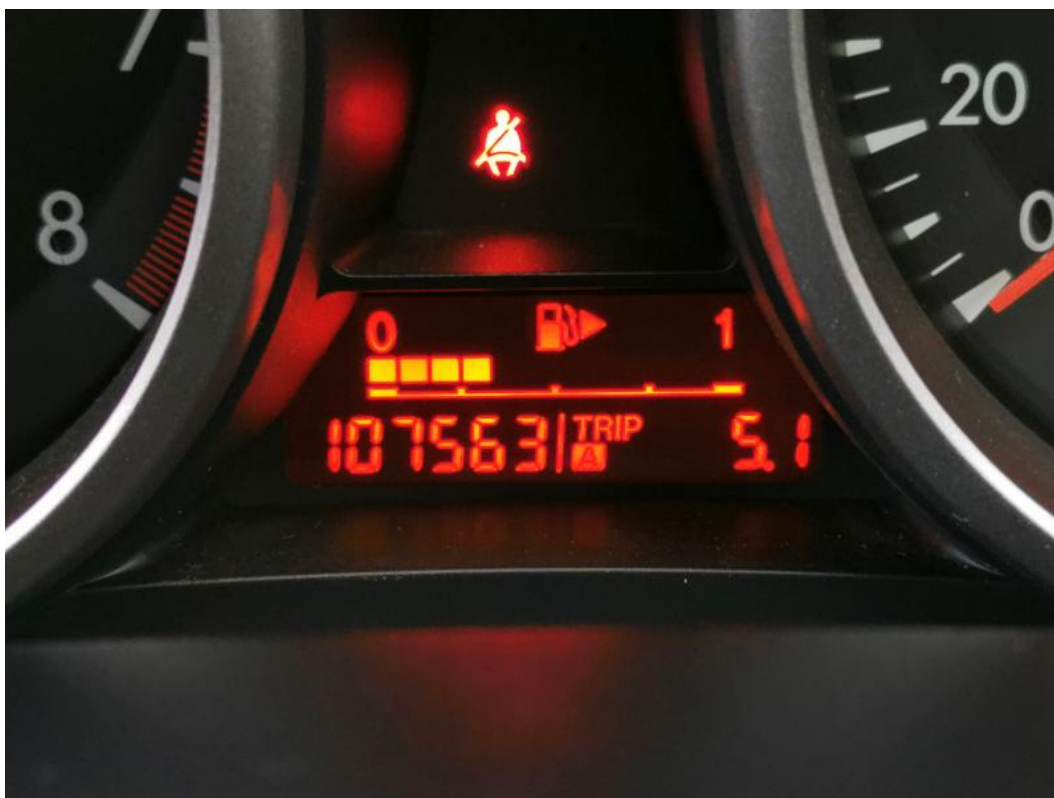
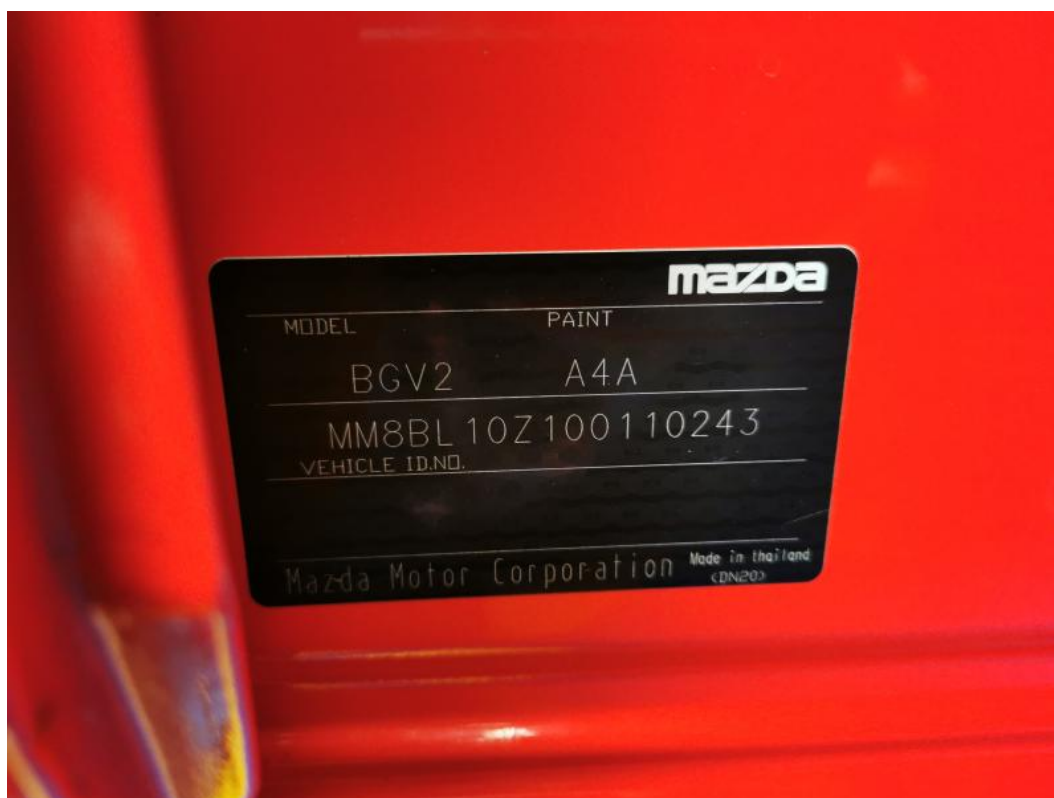
[บันทึก]  
Roof Pillar พ่นสี มี  
Radiator core support เปลี่ยน มี

[ภายใน]  
Headliner คราบ S
