# U-Car Grading Report

รายงานผลการตรวจเช็คสภาพรถยนต์  
ภายใต้การดูแลของสมาคมการประเมินสภาพรถยนต์ประเทศญี่ปุ่น

| รุ่น | HONDA MOBILIO RS | | |

| วันที่ตรวจสอบ | 2020/10/7 |

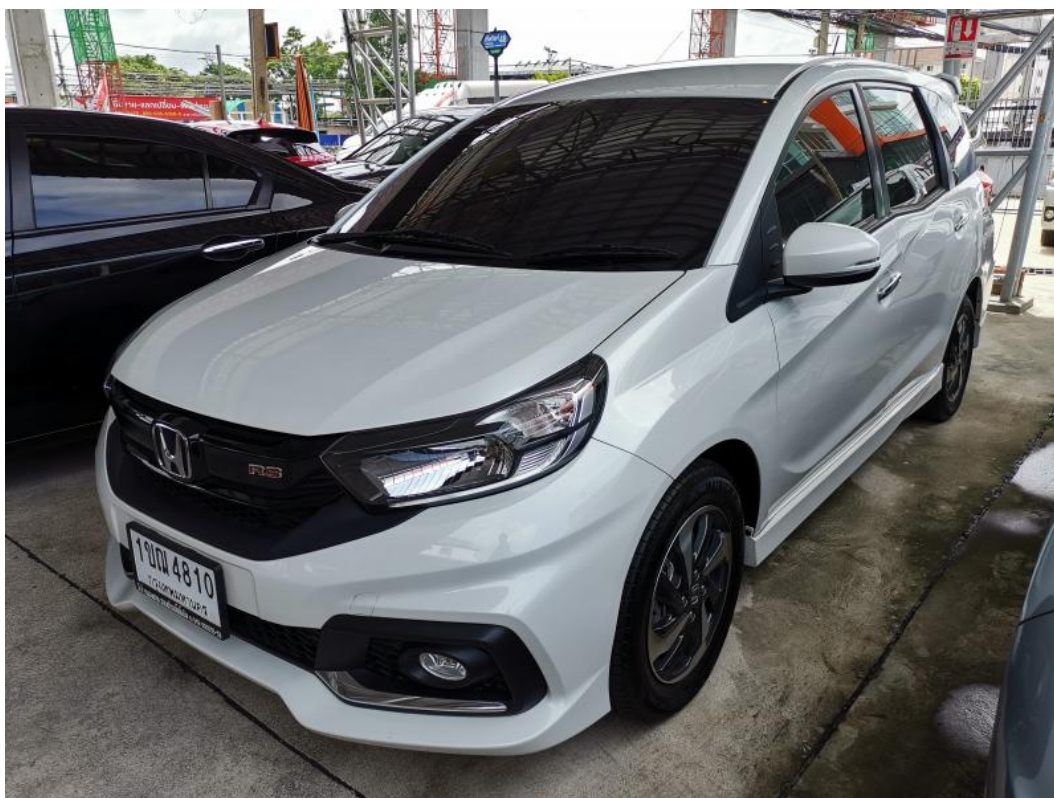
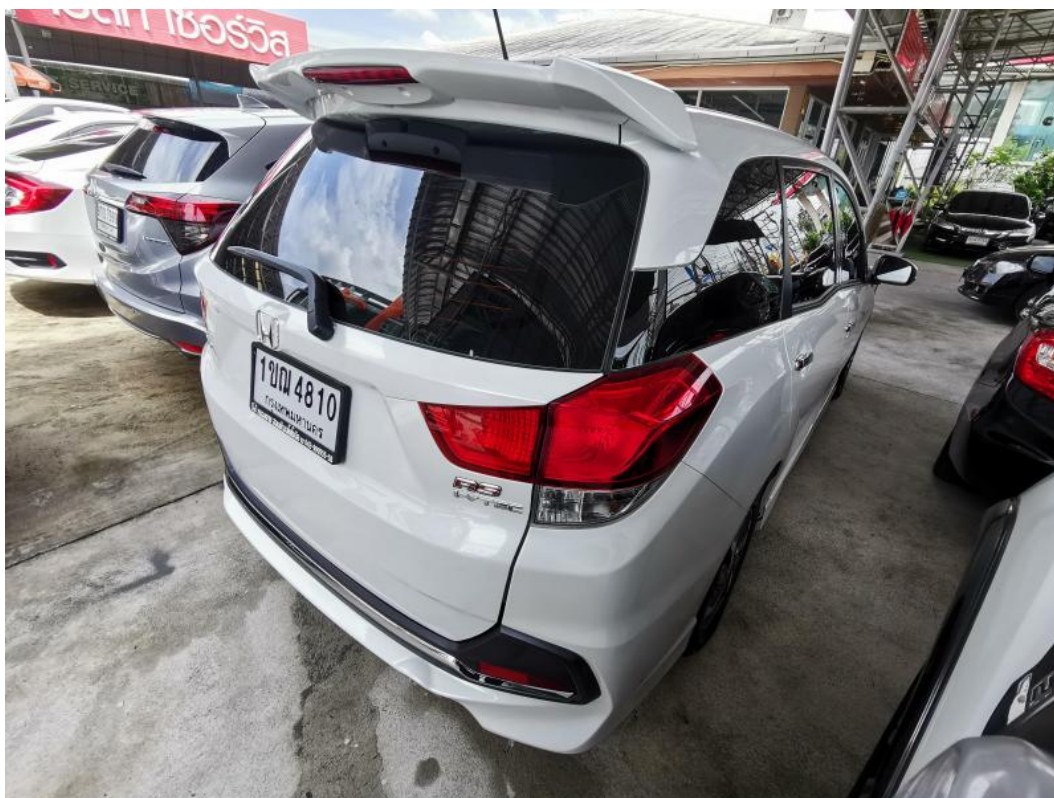
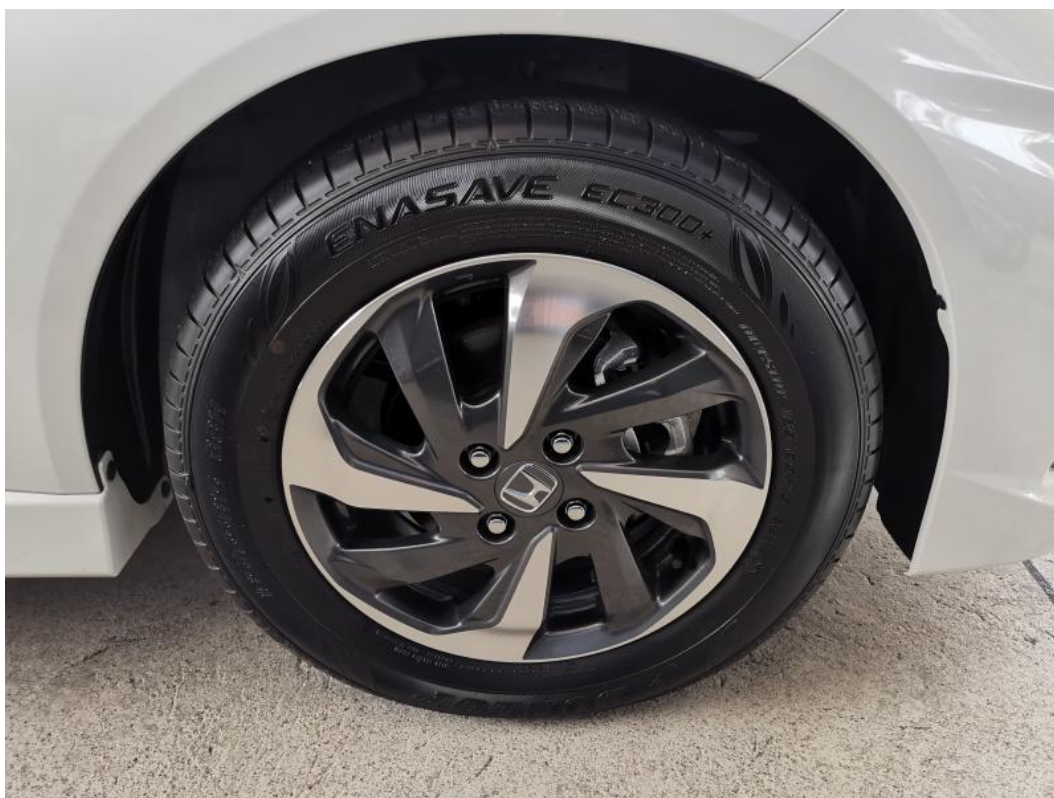
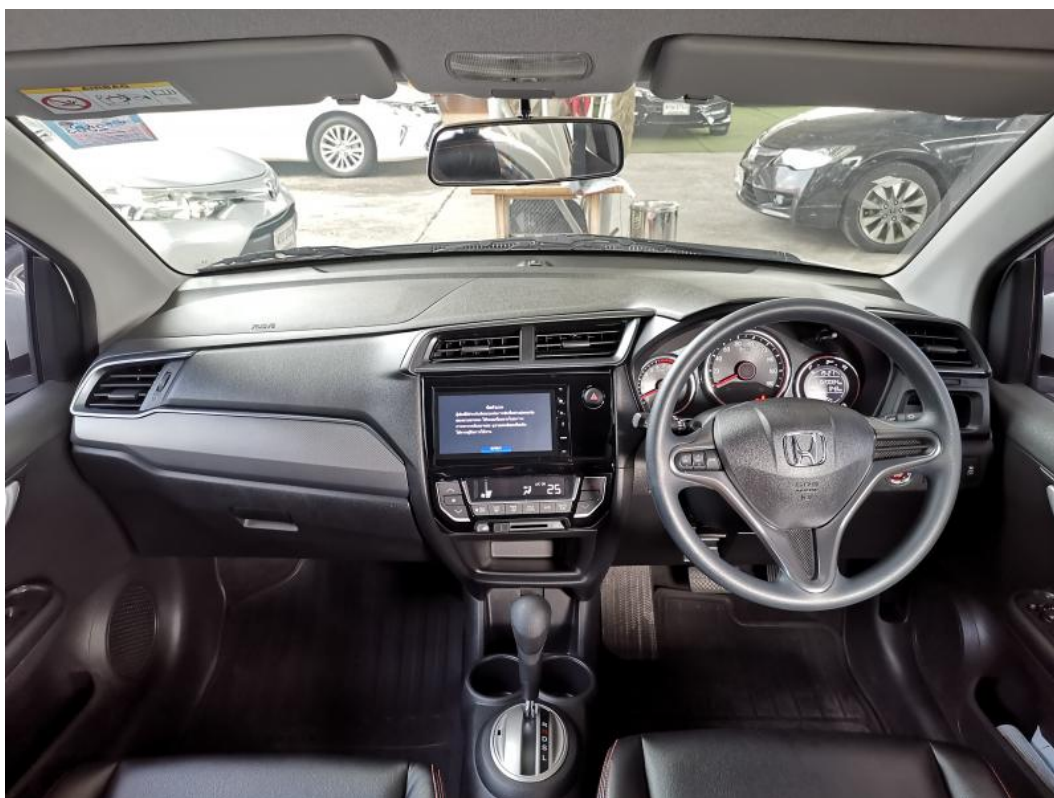
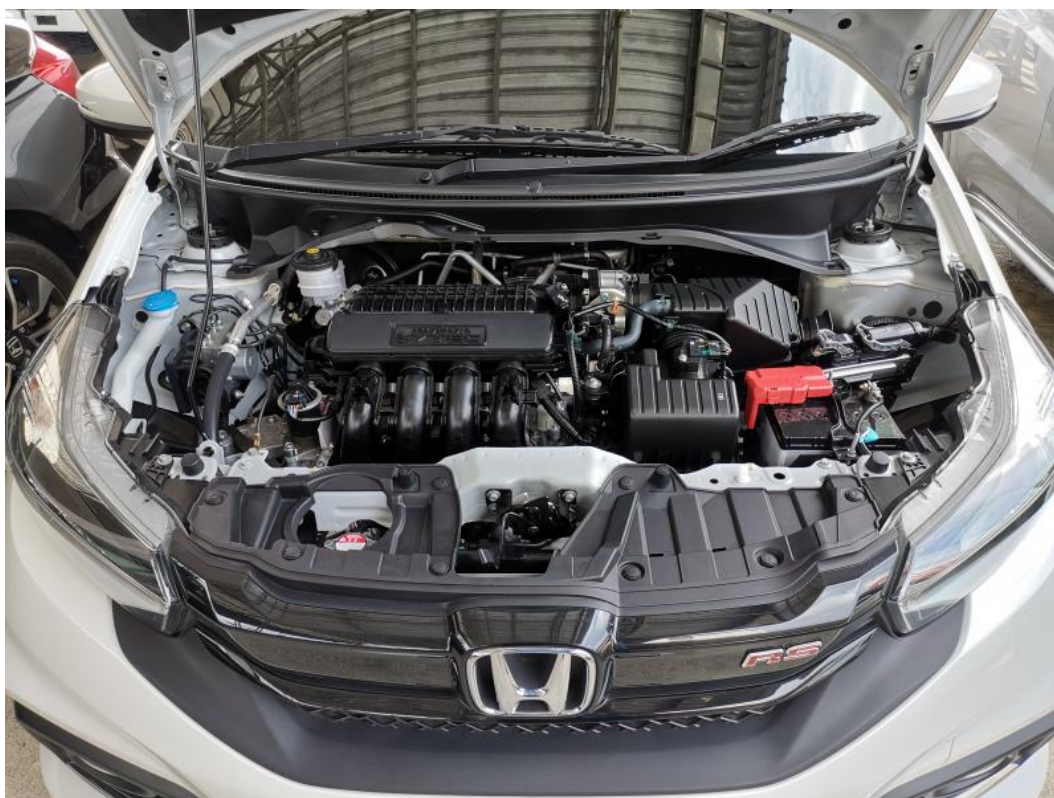
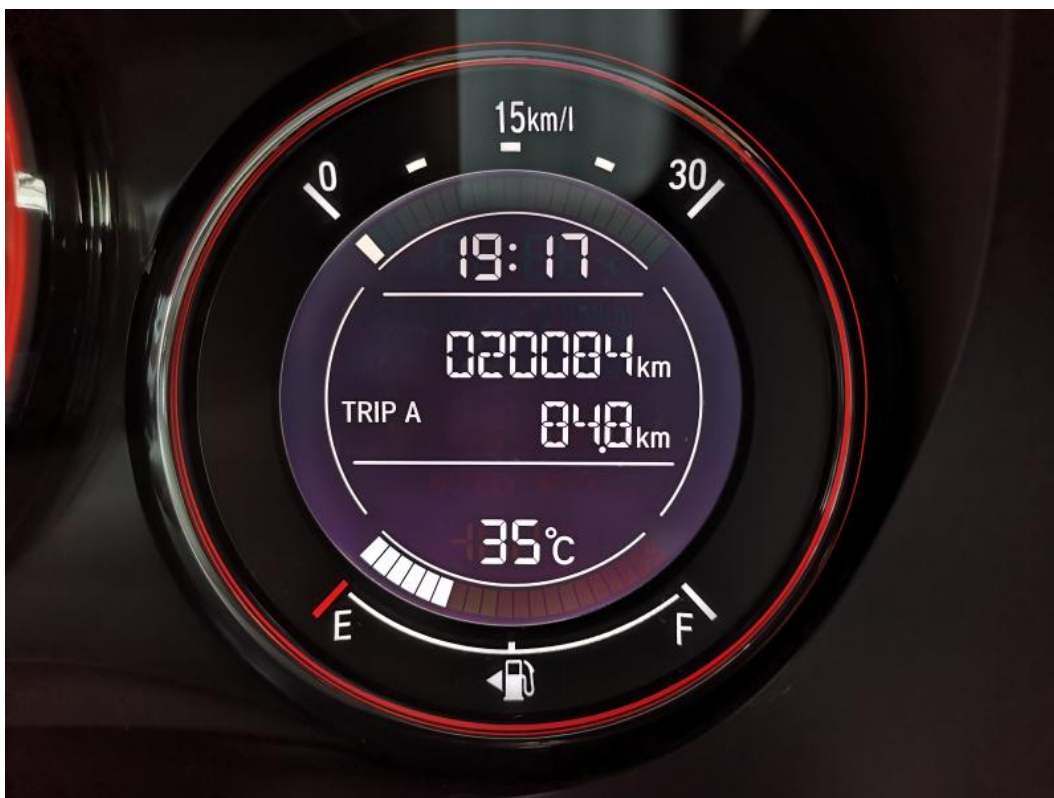
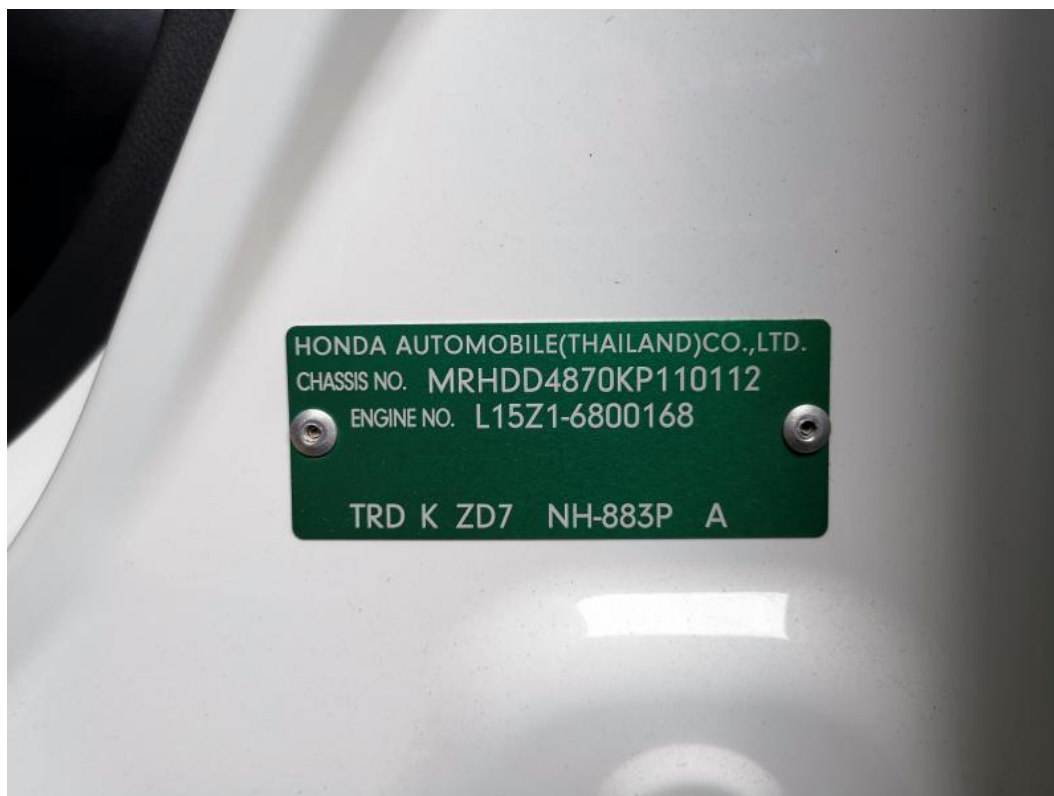
[หน้าต่าง]  
กระจกหน้ารถ หินกระเด็น บางส่วน

[ภายใน]  
การขับซี รอยย่น,รอยขีดข่วน มี  
ตกแต่งอื่นๆ รอยขีดข่วน บางส่วน  
Headliner รอยย่น SS
